## 配水池のコンクリートクラックの対策と施工

工事名 小作浄水場配水池築造工事

企業先 東京都水道局

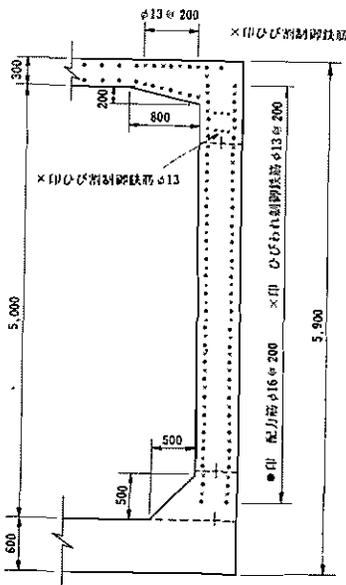
Fig.2 ひびわれ制御鉄筋図

当工事では最大ひびわれ幅を0.1mm以下に制御するために必要なひびわれ制御鉄筋量を、ACIの方法によって求めた。

以上の計算式を用い、計算の結果 Fig.2 のように配力鉄筋 φ16mm を200mm ピッチ、ひびわれ制御用鉄筋 φ13 mm を200mm ピッチで入れた。また、側壁と上床版の打継ぎ部はさらに φ13mm 鉄筋を補強した。
