地震災害による破損杭の調査及びその復旧工事

昭和58年5月26日に発生した日本海中部地震により、秋田港外港地区荷役上屋は多大な被害を受けた。被害は建物全体に及んでいるが、ここでは基礎杭の破損の確認調査及び復旧工事について述べる。

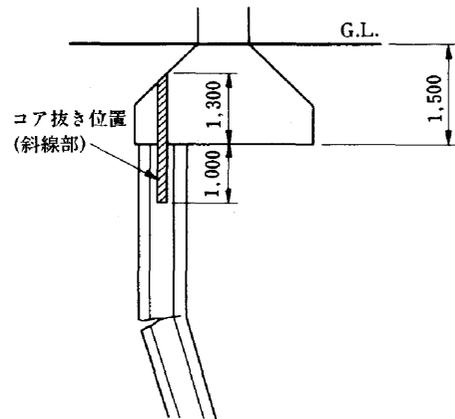
Fig.1 コア抜き長さ

- ①基礎周囲を掘削し、杭の位置を確認する
- ②基礎天端に杭芯を墨出しする
- ③ダイヤモンドコア抜き工法で200φのコアを抜く長さは2.3m（基礎厚約1.3m+杭頭コンクリート1.0m）。

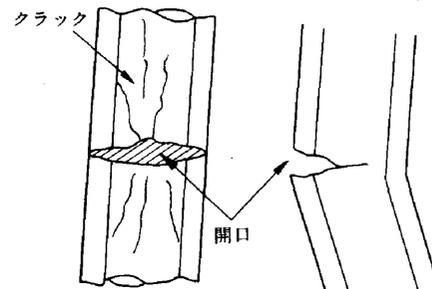
Fig.2 杭の破損状態

上記の手順で調査した結果、調査対象5本のうち1本を除き全て破損しているのが確認された。破損位置は平均して基礎の天端より3～4mの位置に集中していた。破損状態はくの字に折れ穴が開いており、上下にタテ及び斜めのクラックが入っていることが確認された。（Fig.2参照）
