## RC 造煙突の解体工事

脇町ショッピングセンター新築工事において、敷地内にある旧製糸工場の木造建家および RC 造の煙突（高さ 37m）の解体を行った。解体工事にあたり、工法の検討を行った結果、倒壊による方法を採用することになった。以下にその施工概要を報告する。

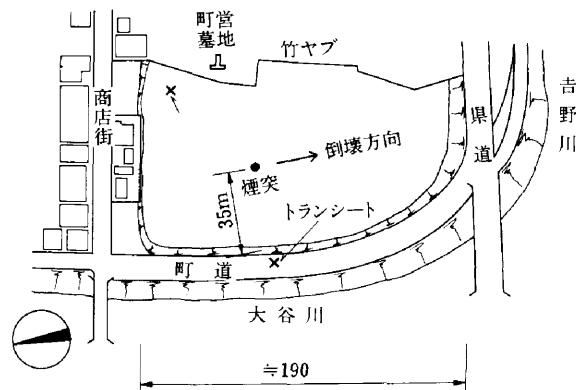
Fig.2 全体配置図

- i) Fig.2 に示すように倒壊方向に砂山（5×10×1.5m）を設け、倒壊時の騒音、振動の緩衝用マットとした。
- ii) 倒壊時の振動状況を把握するため、敷地北側の民家近くの路上に振動計を設置し、計測を行うとともにまた、敷地東側の地盤上に振動の目安として震度Vに相

- iii) 倒壊時にコンクリートの破片および粉塵等の飛散が考えられるため、Fig.2 に示すように煙突の北側に足場を組み、シート張りして養生した。また、この足場には、倒壊時の風圧に耐えられるように、鋼製パイプで控えを設けた。

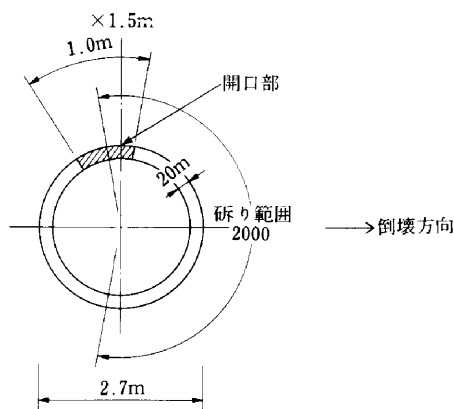
Fig.3 煙突平面(根元)

倒壊前日、煙突上部にワイヤー（φ16）をかけ、倒壊方向に設置した重機と緊結させ、倒壊に方向性をもたせた。Fig.3 に示すように断面中心角200°まで斫ると煙突の自重で倒壊することが事前の計算から予測されていた。200°付近まで切断が達した時、残りの躯体部分にびびわれが発生し、トランシットで煙突の倒れを計測したが、変化は認められなかった。しかし、この時点で斫り作業

煙突の根元には、巾1.0m、高さ1.5mの煙道用開口部があり、根元切断中にこの部分から破壊し、倒壊方向性に悪影響を与えることも予想されたが、倒壊方向にワイヤーを緊張させたことにより、予測した通り倒壊することができた。また、安全面でも問題なく作業を終了できた。

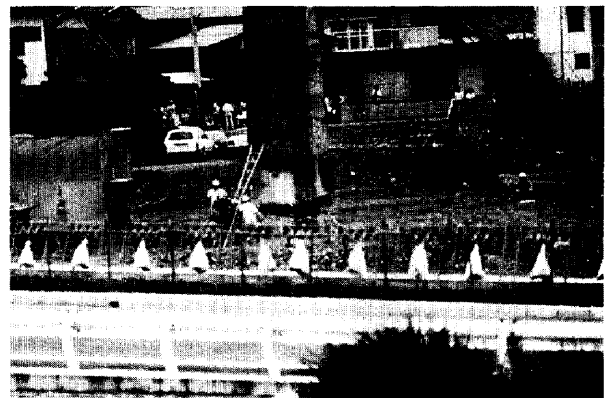
Photo 2 解体作業状況

員を退避させ、重機でワイヤーに力を加えたところ、根元の連絡係りからひび割れ巾が増大したとの手旗合図があり、その数秒後トランシット係りからも徐々に倒れ始めたとの合図を受け、根元の連絡係りも直ちに退避させた。

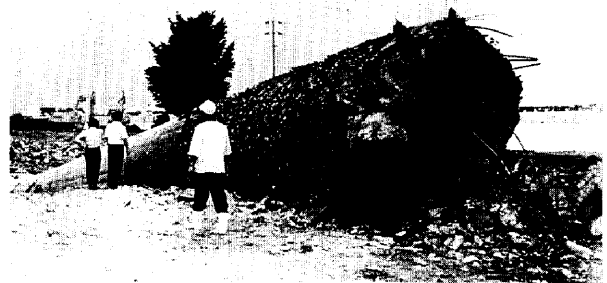
Photo 3 倒壊状況

倒壊はゆっくりと始まったが、ある角度からは加速を増して勢いよく倒れ、倒壊にかかった時間は約6秒であった。

煙突は予定通り緩衝用砂マットに命中し、粉塵は煙突中間位置(緩衝用砂マット)から先端方向に向かって多く巻き上がった。また、煙突の後方(北側)に向かっては、予測した通りの真っ黒の猛噴煙が、用意したシート張に勢いよく吹きつけたが、懸念されたコンクリート片の飛散はほとんどみられなかった。
