# 柱列式原位置土攪拌工法による地下止水壁の施工 その2

## Construction of Subterranean Cut-Off Wall by Soil Cement Mixing Method -Part2-

本報告書は、VOL.20で紹介した「柱列式原位置土攪拌工法による地下止水壁の施工」の続編である。前回は確認工事として延長36.0mの工事であったが、今回は「その1工事」としてダム堤長1,088mのうち右岸側 約400mの区間で、最大施工深度も60mを越える施工となった。本報告では確認工事からの変更点と追加事項および施工実績について報告する。

工 事 名：カンジン地区地表湛水型地下ダム建設工事  
(その1)

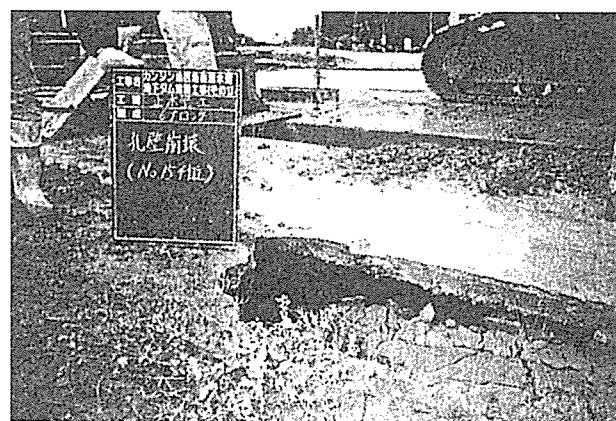
写真-1 ガイドウォール崩壊状況

軟弱層が3.5mまでの区間では一部に孔壁の肌落ちが見られた程度で、ほぼ問題なく施工できたが、軟弱層厚 $t > 3.5\text{m}$ の区間で、一部に孔壁の大きな崩壊が見られた。崩壊はまず、改良部の直下の肌落ちから始まり、その後、

改良部下部から順次天端まで崩壊したと考えられる。ダム軸上流側は天端まで崩壊したが、下流側は支持杭の効果で作業床までは崩壊せず、重大災害を防止することができた。写真-1に崩壊状況を示す。

孔壁崩壊の原因は、錐の洗浄水や降雨がガイドウォール内へ流入することにより孔壁強度が低下したためと思われる。崩壊状況は、まず軟弱部が崩壊した後、その周辺が崩壊するという具合に連鎖的に進行している。

対策として、ケーシング削孔後の先行削孔までの放置期間を短くする方法をとった。

通常の施工方法では、ケーシング削孔（深度20m）を第1日目に4本施工した後、第2、3日目に先行削孔を2本ずつ施工する。この手順では、約2日間の放置期間が発生する。これに対し軟弱な土質区間では、ケーシング削孔後の放置期間を短縮するため、ケーシング削孔の後に続けて先行削孔を実施する方法をとった。

前者の施工能率は4本/3日=1.3本/日、後者は1日当たり1本の施工能率となり、工事の進捗率は低下するがこの方法で孔壁の崩壊を減少できた。

今後、ケーシング削孔中に崩壊してしまう場合には、安定液（例えば、先行削孔の削孔液）を使用したり、ケーシング上部から排土するといった方法も検討する必要がある。

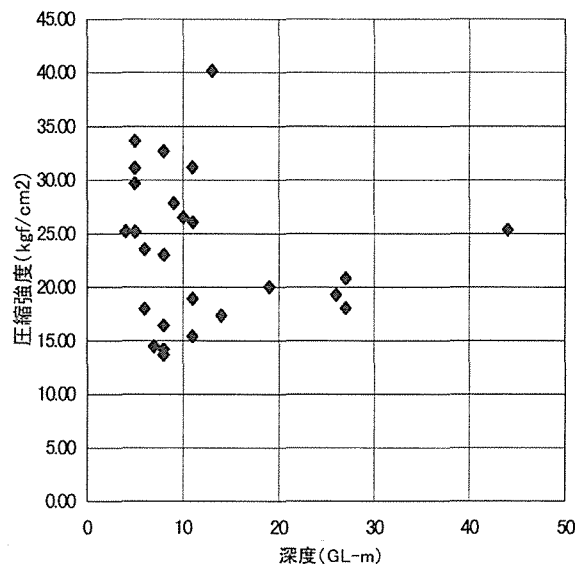
図-3 圧縮強度-深度相関図 (ボーリングコア)

ボーリングコアによる圧縮試験は、圧縮強度の平均が $22.3\text{kgf/cm}^2$  ( $218.5\text{N/cm}^2$ ) と満足な結果が得られた。図-3に「深度-圧縮強度相関図」を示す。深度の浅いところにデータが多いのは、目視で不良な区間が、浅いところに多かったことを示している。

以上の圧縮試験と透水試験の結果により、一部に規定値以下のデータが見られたが問題ないレベルであった。ただ、止水壁上部の品質が低いのは粘土層に起因すると考えられる。次期工事では粘土層がさらに深くなるために対策を講じる必要がある。対策としては、

①注入液の配合を変える。

②三軸削孔前に骨材を増加する。

といったことが考えられるが、実際に試験施工を行い慎重に決定する必要がある。

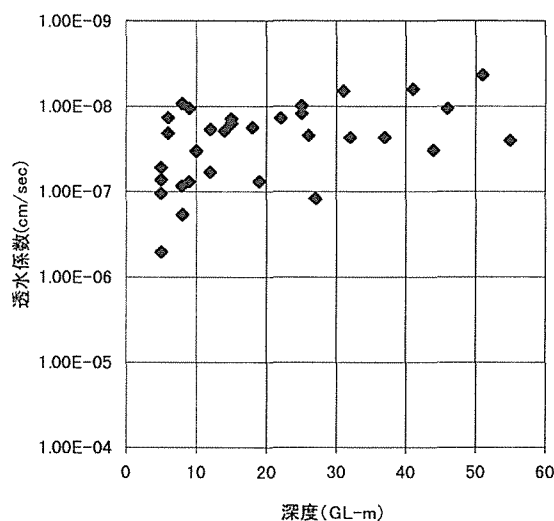
図-4 透水係数-深度相関図 (ボーリングコア)

ボーリングコアでの試験では、平均 $6.31 \times 10^{-7}\text{cm/s}$ と規定値を満足した。図-4に深度-透水係数相関図を示す。グラフから、均一な透水係数が得られていることがわかる。

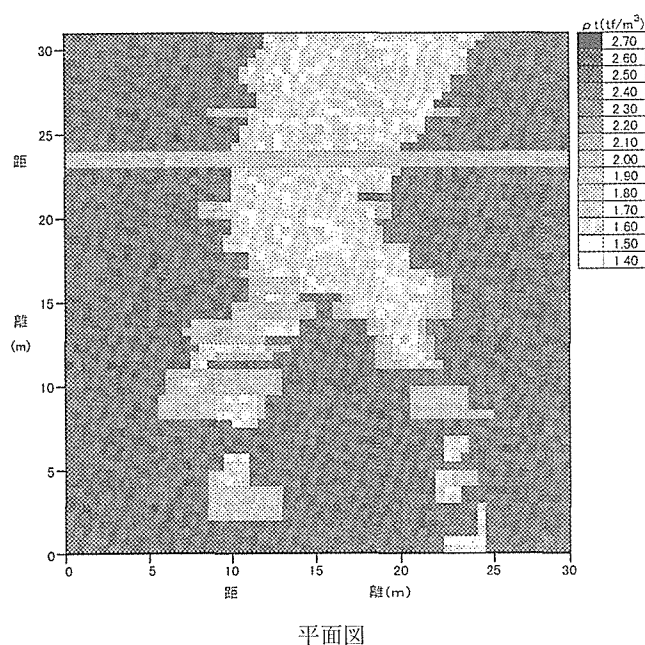
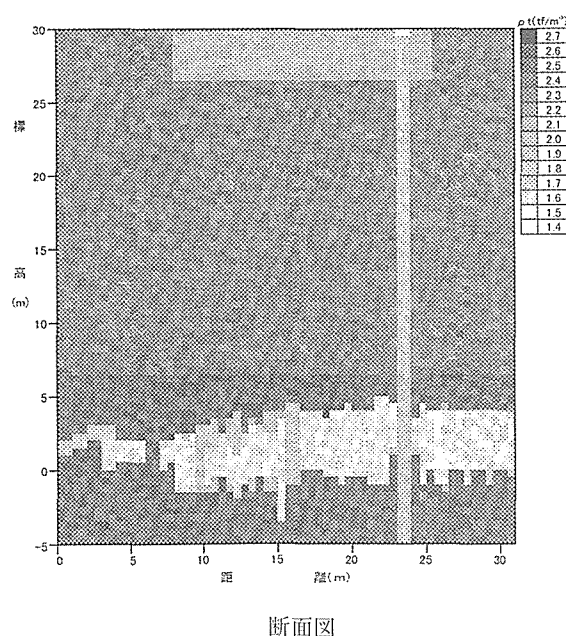
図-5 微重力探査結果

ボーリング結果との照合ではかなりの整合性が見られた。図-5に微重力探査結果を示す。

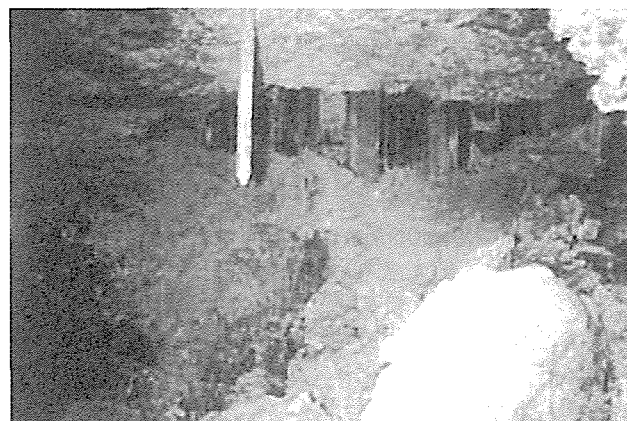
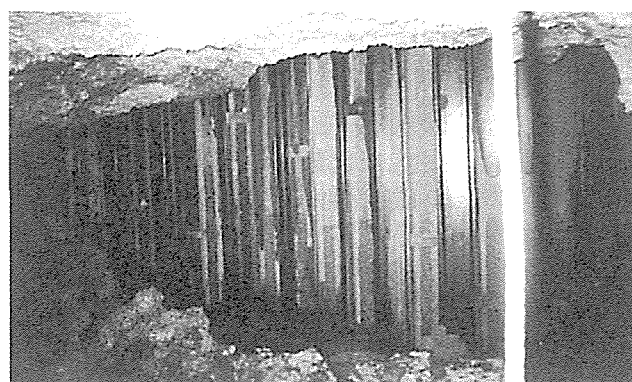
写真-2 空洞内写真

琉球石灰岩は、風化したものから硬質なものまでかなり幅広い特性を持ち、また大きな空洞やドリーネが多数存在している。本工事においては、施工中に地下30mの深い位置に高さ7m、幅10mの大断面の空洞が発見された。

CJG工法による粘土の攪拌が最も心配されたが、予定通りの成果が得られた。空洞内天端の崩落や、削孔液の塊が空洞内に存在していたために一時予定を変更してハンマーグラブにて掘削したこともあるが、概ね予定通りの施工であった。写真-2に空洞内の写真を示す。

各種工法を検討した結果、堆積した粘土を除去し、空洞をコンクリートで充填する工法に決定した。図-6に施工手順を示す。粘土を除去については、CJG工法で水のみを使用し、泥水化した後に大型サンドポンプで排出する工法を採用した。ポンプ挿入立坑については、全旋回工法( $\phi 2.0\text{m}$ )にて構築した。粘土除去後は流動化コンクリートをトレミー管にて打設し、養生後に通常の止水壁を施工した。
