# 大型海上鋼管矢板井筒基礎の施工 Construction of Offshore Steel Pipe Sheet Pile Well Foundation

## 要 約

大阪市発注の夢洲～舞洲連絡橋は、大阪北港夢洲～舞洲間の北航路を横断する世界初の浮体式旋回可動橋である。当工事は、連絡橋舞洲側の海上橋脚築造工事であり、橋脚の構造は鋼管矢板井筒基礎形式となっている。当橋脚は、浮体橋の旋回軸となるため井筒外形寸法は、橋軸方向30.156m、橋軸直角方向44.634m、鋼管矢板は外径1.20m、長さ64.20m、総本数188本と海上の井筒基礎としては国内でも最大級の規模となった。

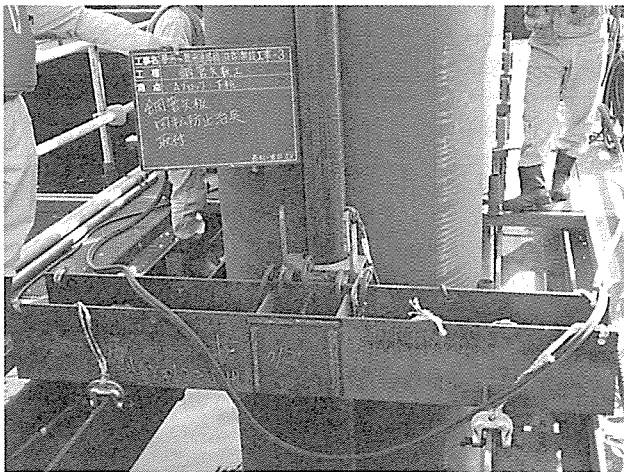
写真-1 回転防止金具

鋼管矢板の回転防止策としては、一般に良く用いられている方法として継手部を金物で固定する方法がある。当現場も写真-1に示す様な回転防止金具を使用した。しかし、回転防止金具のみでは杭の回転を止めることはできず、杭頭での回転防止方法として、下杭打設時はパイロハンマをリーダーに保持させ、上杭は杭頭部に回転防止板を取り付け、油圧ハンマ下部に固定する杭径調整パイルキャップに鋼管矢板差込部を設け、これを回転防止板に差込み回転を防止した。

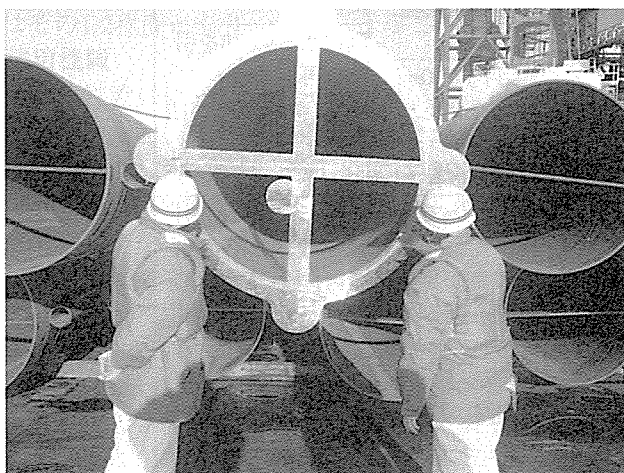
写真-2 真円度定規

鋼管矢板の打設は冬期の強風時期にかけ、現場溶接の品質確保のため、溶接箇所を囲むメッシュ状の風よけを設置することとした。また、溶接部(下杭杭頭・上杭下端部)での真円度、継手位置の精度を事前に正確に測定する方法として写真-2に示すアクリル製の真円度定規を作成し、製品の事前精度確認を行った。

当初、懸念された溶接部の製管精度は、真円定規で測定した結果、最大4mm以内の誤差におさまっており、事前に調整することなく、溶接時のせり矢による調整のみで対応出来た。また、当初冬期強風時の風による溶接品質への影響が懸念されたが、実施工において、杭打船が常に風上側に配置されることとなり、このため、溶接箇所での風速は大幅に減少することがわかった。杭打船上の風速計で10m/s近い強風下において、溶接箇所での風速はその1/2程度となり、溶接を行うことが出来た。

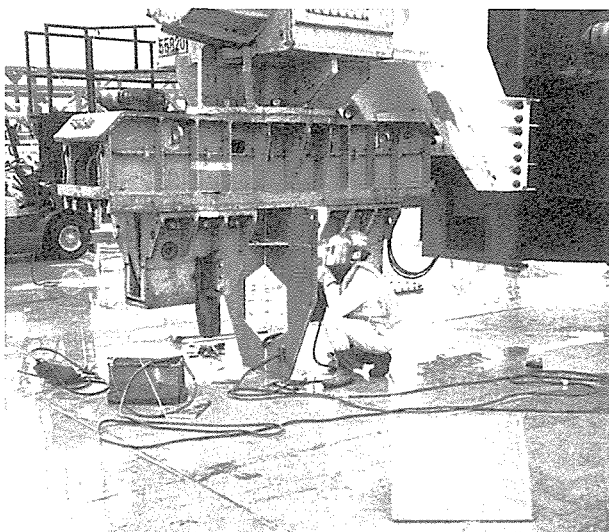
写真-4 鋼管装着金具

(5)鋼管矢板の偏芯

下杭打込み当初において、杭打船リーダーとリーダー装着杭の鉛直性が微妙に違うケースが、また、打込み後の杭頭の変形が生じるケースが見られた。調査の結果、バイプロハンマのダブルチャックが杭の真芯にセットされていないことがわかった。このため、バイプロハンマ

チャック部にチャック装着が杭頭の真芯になるような金具を取付け対応した(写真-4参照)。この結果、杭頭の変形はまったく見られなくなり、また、吊込み時のリーダーとの鉛直性の誤差もなくなった。

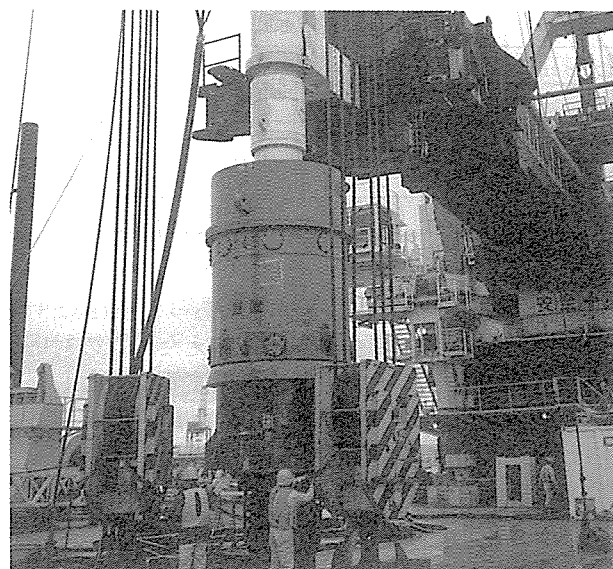
写真-5 油圧ハンマ

うに打撃管理に優れたハンマである反面、構造上パイルキャップは破損が多く、とりわけ溶接部付近へ亀裂が多発した。

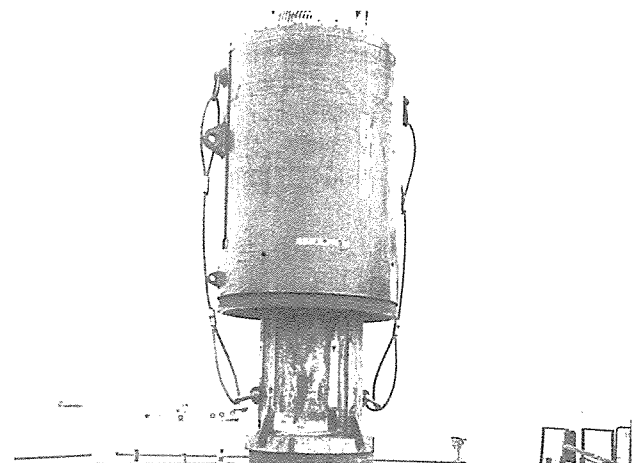
写真-6 パイルキャップ

陸側上杭の一部について、杭打船の配船予定により800t吊油圧スパット式杭打船を使用した。本杭打船の油圧ハンマは、1700t同様IHC社製S-280であり基本的に同一の施工方法にて打設を行ったが、パイルキャップ形状が大きく異なった。この間の打設においては、低い打撃エネルギーでほぼ同一の打撃回数にて完了した。その原因は、明確ではないが、恐らくパイルキャップ形状による打撃効率の差と思われる。今後、パイルキャップ形状については実績をふまえた検討が重要と思う。写真-6にこのパイルキャップを、図-10に両ハンマの平均的な打撃データ比較を示す。
