## § 2. 被災状況

### 2-1 トンネル坑内

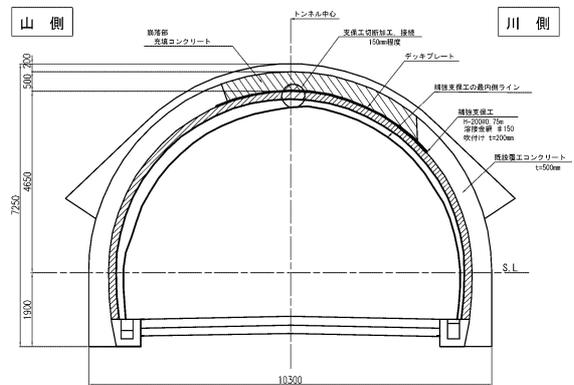
覆工コンクリート打設区間(TD.120.8m~TD.0m,全12スパン,1スパン10.5m)のうち、内空断面測定結果から最小断面となるTD.29mの測定結果を基準にして、建築限界を「車道幅員2.75m+路肩0.5m,高さ4.0m」に縮小した断面に決定した。また、TD.29m前後の測定結
