小規模重力式コンクリートダム嵩上げ工の品質確保

Quality control of raising the level of a small dam

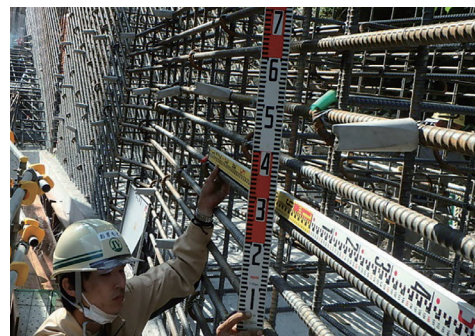
写真-1 ひび割れ補強鉄筋組立状況

- 配合による温度ひび割れ対策（フライアッシュの使用，高性能 AE 減水剤の使用，膨張材の使用）を実施することで，最高温度が 9℃ 程度抑制され，最小ひび割れ指数が 160% 改善された．
- 冬期施工において，温度応力解析結果からリフト高を増加（1.5 m ⇒ 2.25 m）しても最小ひび割れ指数が悪化しないことが判明し，工程を短縮することができた．
- 構造体の分割により拘束度が改善し，ひび割れ指数が 0.3 向上した．
- ひび割れ幅を 0.2 mm 以下に抑制することを目的として，ひび割れ補強鉄筋を配置した結果，有害なひび割れの発生がない良質な嵩上げコンクリートを打設することができた．

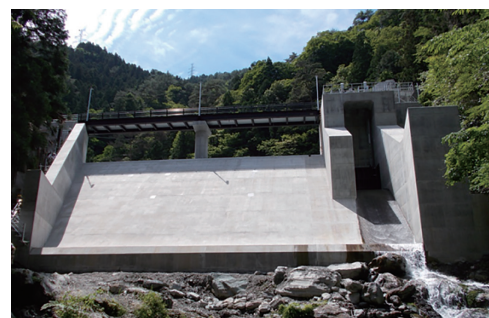
写真-2 ダム改良後
