シラス地山における大規模土工の施工と土量管理 Large-scale earthwork construction and earth volume management in Shirasu ground

さつま太陽光発電所建設工事に関する施工報告である。当該施工区域は、シラスと呼ばれる特殊な地質条件の丘陵地であり、造成工（パネル設置用地 51 ha、切盛土工 263 万 m³）および防災工（調整池 2 箇所）を施工した。膨大な施工範囲と限られた施工期間、特殊な地質条件に対して多くの課題があった。その対策として、UAV 空中写真測量を定期的実施して、現場状況を迅速に把握し出来高管理を行うとともに、シラス固有の土量変化率を確認して、切盛バランスの施工計画を的確に行った。また工事中に豪雨により被害を受けたが防災対策を工事と並行して進めた結果、被害を最小限に抑えることができ、工期内に竣工できた。

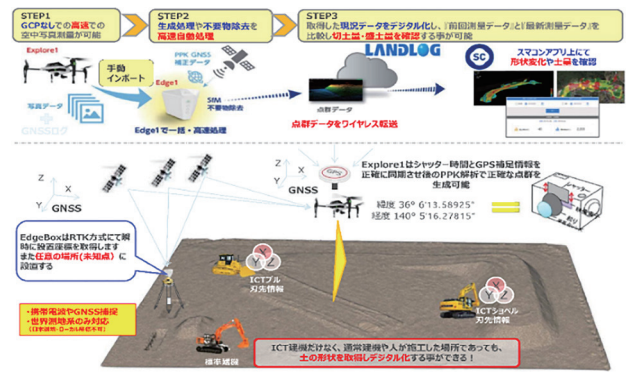
図-3 Everyday Drone 構成図

現場状況を迅速に把握し、出来高管理をするためにUAVの空中写真測量を実施した。機材はコマツカスタマーサポート(株)のEveryday Drone(図-3)を導入した。Everyday Droneの構成としては高精度ドローンEXPLORE1とRTKベースの小型ステーション「EDGE1」(以下、Edgebox)で構成されている。写真データはドローンで、座標はEdgeboxで取得する。Everyday Droneの構成を図-3に示す。測量手順はあらかじめSmart Construction Dashboardアプリを用いて飛行ルートを作成する。その後、測定したいエリアでドローンを自動飛行させると、ドローンがEdgeboxと常時交信し位置を確認しながら飛行するため、ドローンの飛行経路の3次元位置を特定することができる。測量終了後、取得した写真データからEdgeboxの機能により自動で点群データを生成し、専用アプリSmart Construction Dashboardにアップロードする。

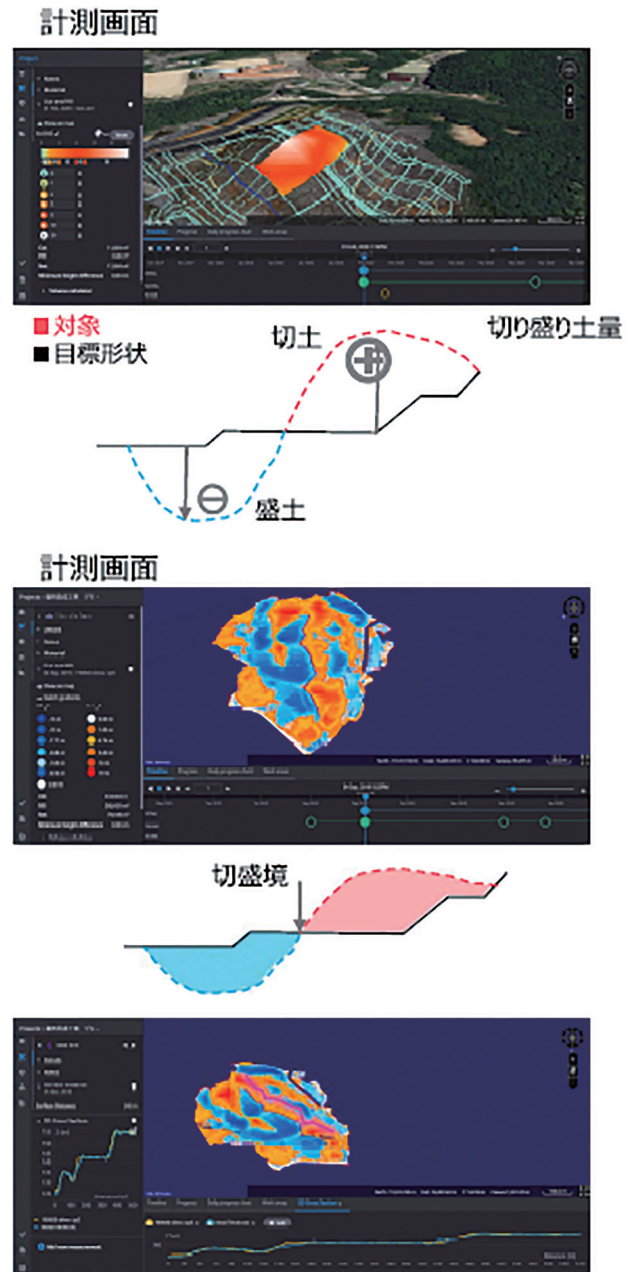
図-4 ドローン測定結果

Everyday Droneの導入により、土量の算出にかかる時間と手間が大幅に削減され、日々の運土計画の更新に非常に役に立った。Everyday Droneで測定した結果は図-4に示すようにSmart Construction Dashboardに表示される。計測画面で計測したい範囲を指定し、その範囲内

で設計に対しての残切土量と残盛土量を表示させる機能があり、当現場では主にこの機能を使い日々の土量を把握し管理を行った。また、設計に対する切盛ラインをグラデーションで表示して運搬距離の算出等に役立てることができる機能も有している。

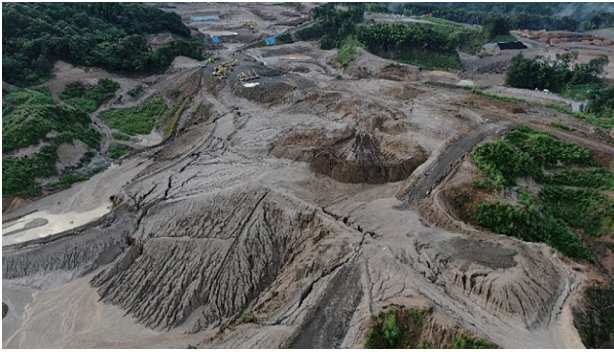
図-7 ガリー浸食の様子

シラスは比重が軽く雨水により流されやすい性質があるため、図一七のように大雨後にはガリー浸食が多発する。さらに、調整池の下流には河川・水田があり濁水には注意して施工しなければならない。土工の工程を短縮するためにも、被害を最小限に抑える防災対策と大雨後の迅速な復旧方法を念頭に置いて施工を進める必要があった。

また、当現場付近は線状降水帯が発生しやすく大雨の被害を受けてきた。造成工事開始後の令和3(2021)年5月15日に累計361mm、7月10日と8月17日には合わせて1,019mmもの大雨に見舞われた。まだ土工の最中であったため現場内では図一七で示したようなガリー浸食が多発し、調整池に多くの土砂が堆積した。それぞれの堆砂量は1号調整池が14,196m³(118%)、2号調整池に13,497m³(157%)であった。なお、括弧内の数値は設計堆砂量に対する割合で、どちらの調整池も設計値以上堆積したため浚渫を実施した。浚渫を開始するにあたって注意すべき点がいくつかあり、一つは調整池下流の河川に対して濁水を流さないことである。河川周辺の水田では、河川の水を利用する稲作農家もあり、濁水

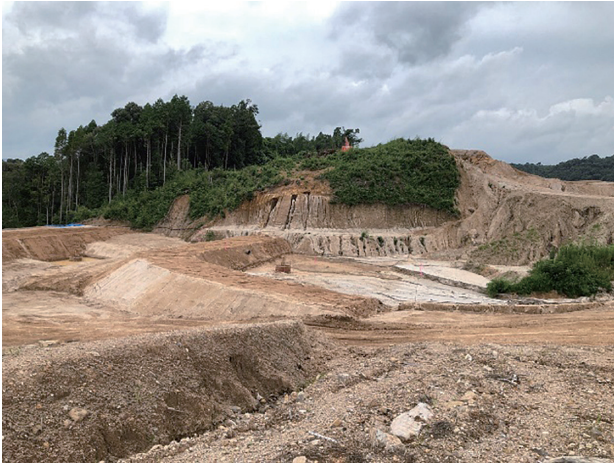
図-8 防災堰堤

鹿児島県の条例で調整池2箇所を構築後でないで造成工事に着手できなかったため、先に調整池を構築した。これは結果的に造成工事中の被害を最小限に食い止めることができて非常に良かった。その後の造成工事では盛土を施工するにあたって防災対策を最優先に考えていた。まず、盛土着手時は先行盛土で上流側に防災堰堤を作成してから施工した。作成する防災堰堤の幅は10m以上で設置場所は各所に設置している竖樋の下流側に作成し、防災堰堤には必ずφ500mm以上の越流管を設置した。

図一八に示すように、竖樋と越流管で水を貯めるのではなく常に流していく方向で排水を行った。

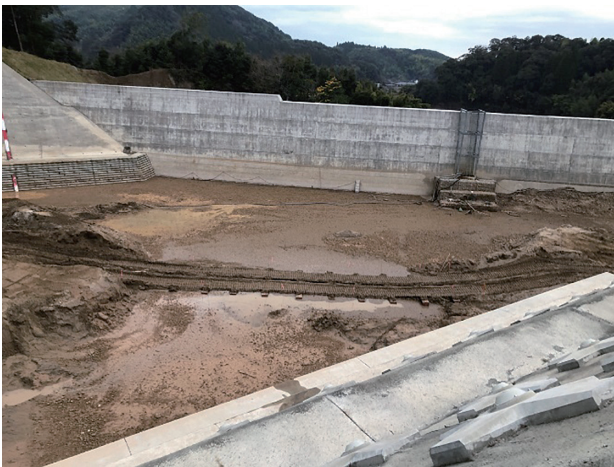
図-9 H形鋼+鉄板道路

下を重機で走行するとどうしても泥を巻き上げ濁水が発生してしまうため、H形鋼と鉄板で水面より上を走行できるような通路を作成した(図-9)。また、工程に関しては既存の通路だけで運搬を行っているとならば多くの時間を費やすことになるので、浚渫土で運搬専用の通路を作成し運搬距離の短縮を図った(図-10)。
