# スコリア地山におけるトンネル掘削の施工実績 Construction results of tunnel excavation in scoria rocks

湯船原トンネル工事では、富士山からの噴出物（スコリア）が堆積した未固結地山に対して、トンネル掘削を実施した。湧水量が当初想定より多く、掘削時には地山崩落・空洞発生が発生し、トンネル施工に大きな影響を与えた。そのため、湧水対策として長尺鋼管先受け工、注入式フォアポーリング、長尺鏡ボルト、注入式脚部補強パイルを実施した。本稿では、大量湧水に起因して発生した課題とその対策結果について報告する。

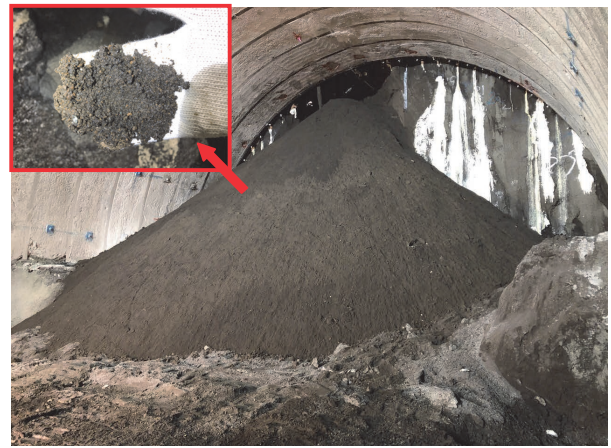
写真-1 天端崩落状況

しかし、掘削により開放された切羽は、バックホウのツメで容易に掘削できるほど未固結で、地山と吹付けコンクリートとの付着強度が弱く、吹付け中に剥がれ落ちるような肌落ちが頻繁に発生し、最大余吹きが800%を超えることもあった。また、トンネル地表に崖錐堆積物（dt）が分布する箇所は、谷地形で採まれた脆弱層が堆積し、最大60m<sup>3</sup>の天端崩落が発生したため（写真-1）、長尺先受け工+注入式フォアボーリングの併用、長尺鏡補強工、注入式脚部補強工（図-3）を採用した。

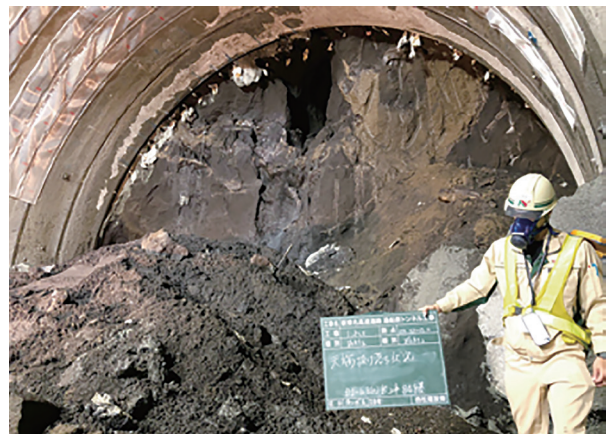
写真-2 切羽崩落状況

多量湧水条件下において地山改良不足による地山崩落が発生した(写真-2)。注入箇所に湧水が多い(20 L/min以上)と通常の注入材(シリカレジ)では硬化前に流出してしまい、地山を改良できなくなった(写真-3)。対策として、注入材をシリカレジから湧水抑制材(水発泡ウレタン)による止水注入工法に変更した。

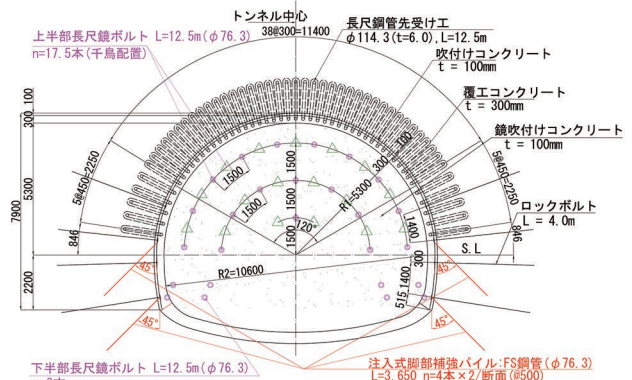
図-3 支保パターン図

切羽の天端・鏡・側壁の崩落に対して採用している補助工法(長尺鋼管先受け工・長尺鏡補強工・脚部補強パイル)の注入材をシリカレジから水発泡ウレタンに変更することで、湧水による地山の劣化・緩みを最小限にすることができた(図-3)。水発泡ウレタンは、A液とB液の混合により反応固結し、水と接触せずに反応した場合は気泡のない高強度な固結体を形成し、水と接触反応した場合は発泡固結する特徴を有する(写真-4)。

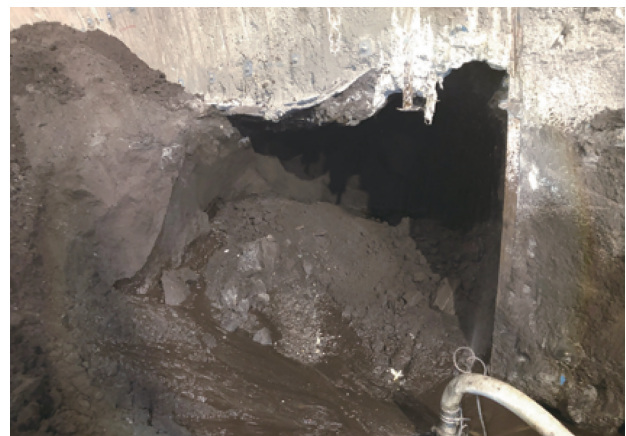
写真-5 下半切羽崩落・空洞状況

シリカレジと水発泡ウレタンの選定の湧水量閾値を明確にするために、切羽で試験施工を実施した。その結果、水発泡ウレタンを採用する湧水量の閾値を20 L/minとした。このように、湧水状況に応じて注入材を選定しながら掘削し、最大180 L/minの湧水(先受け鋼管での湧水)を止水することができた。しかし、湧水が多量に発生した箇所では、未固結のスコリアがトンネル下半盤から湧き出したり、場所によっては切羽面からの土砂流出に伴う空洞が連続的に発生した。通常の空洞充填(注入終了条件:初期圧+0.2 Mpa)では充填不足となって変状が発生し、トンネル掘削が困難になる状況が繰り返し発生した(写真-5)。そこで、注入圧力を増強(注入終了条件:シリカレジ;初期圧+2.5 Mpa,水発泡ウレタン;初期圧+5 Mpa or リーク)し、地山の変位を監視しながら管理した。

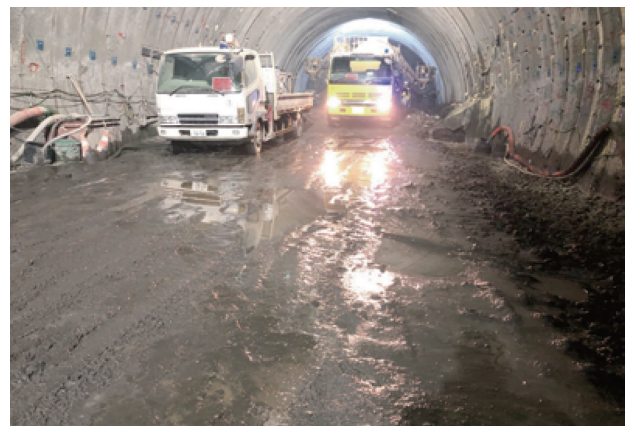
写真-6 路盤泥濁化状況

下半盤からの湧き出しにより路盤の泥濁化が発生し、坑内重機・車両の走行に支障をきたした(写真-6)。

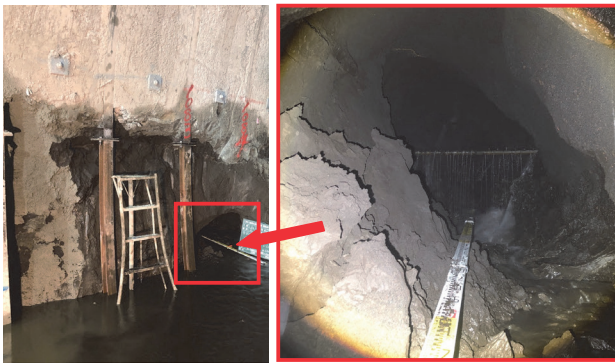
写真一七 水抜きボーリングによる側壁崩落状況

また、地下水水位低下を目的として水抜きボーリングを実施して、集水を行った。しかし、削孔時にくり粉が集水管の口元に返って来ず、削孔が困難になり、また湧水が集水管から地山の脆弱部に逸走して、地山の流出や側壁背面に空洞や変状が発生した(写真-7)。

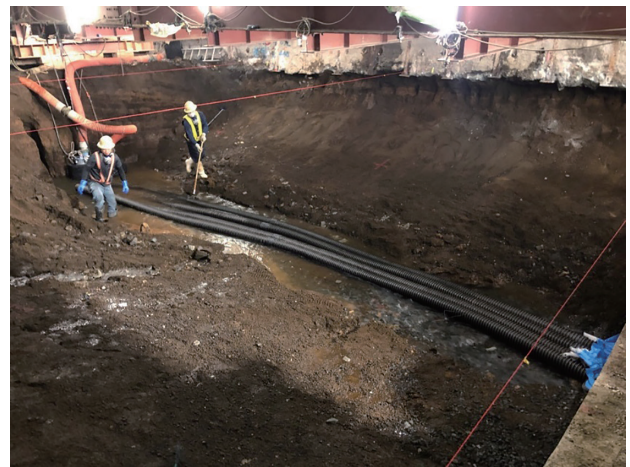
写真一八 仮中央排水管設置状況

そこで、1サイクル（10.5m/BL）毎にインバート下面にシングルプレスト管（Φ150有孔管）を設置し、地下水位を低下させて湧水処理する方法（最大6時11kwポンプ2系統設置）に変更した。仮中央排水管は先行した上り線で最大4条、後行の下り線で最大1条設置し、切羽面の崩落やインバート栈橋支持地盤の沈下を防止することができ、安全に掘削することができた（写真一八、図一六）。

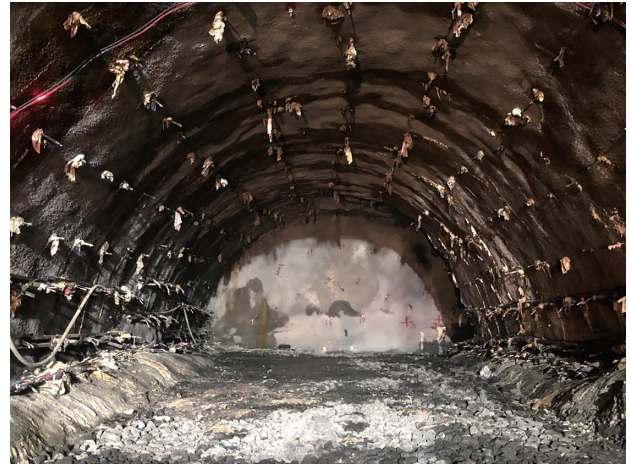
写真-10 変状対策完了

そこで、変状対策工として、上半の増し吹付コンクリート、サイドパイル、脚部パイル、坑壁背面の空洞充填を実施した。想定していた以上にトンネル背面地山のゆるみ領域の拡がりが生じていたため、注入作業に5か月を要し、掘削再開までに合計約8ヶ月を要した（写真-10、表-1）。縫返し掘削は、変状から想定される作用荷重に耐えうるDIIパターン（HH-154、吹付け厚200mm）に一次インバートを採用し、閉合構造とした。将来の維持管理段階において、多量湧水箇所での復水により地下水位が上昇し、舗装路面やトンネル本体の機能に影響することがないように、インバート形状も含めて以下の構造変更を行った（図-7）。

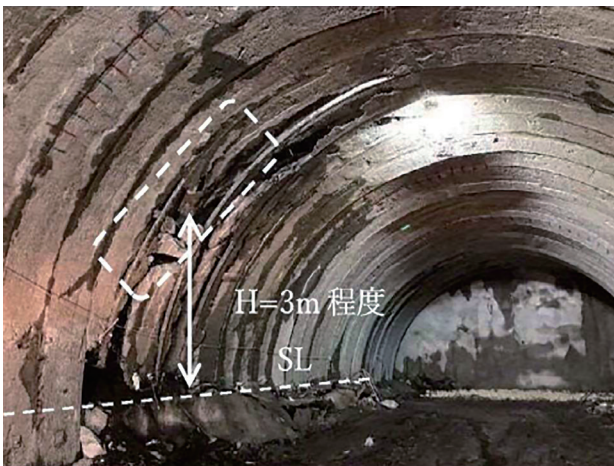
写真-9 下り線支保工変状状況

第4章に示した対策を実施しているにもかかわらず、地下水位上昇により、トンネル掘削前の地山に空洞や緩み領域が広範囲に拡がり、切羽から20m後方の約30m区間で上半左側の支保工が最大80cm沈下し、50cm内

側へ押し出される変状が発生した（写真-9）。

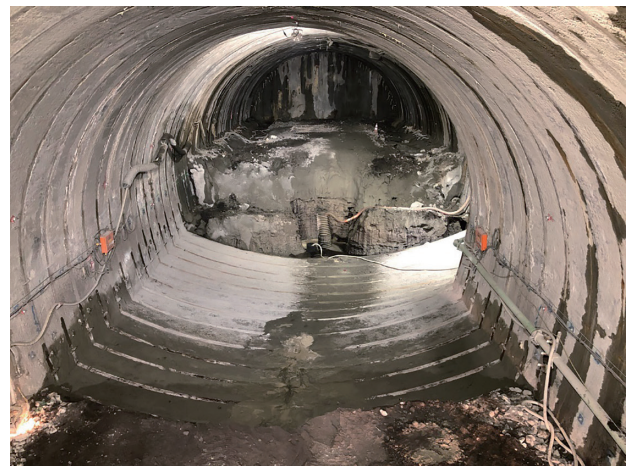
写真-11 縫返し完了

縫返し中、梅雨時期を迎え、トンネル天端からの湧水の増加で地山内の水みちが変わり、土砂混じりの泥水が流出し、新たな空洞が発生したため、再度空洞充填しながら縫返し掘削を行い約4ヶ月要した（写真-11、図-8）。
