スコリア地山におけるトンネル掘削の施工実績

Construction results of tunnel excavation in scoria rocks

新東名高速道路湯船原トンネル工事は、施工事例の少ないスコリアと称する火山碎屑物が堆積した未固結の地山を掘削することが特徴である。

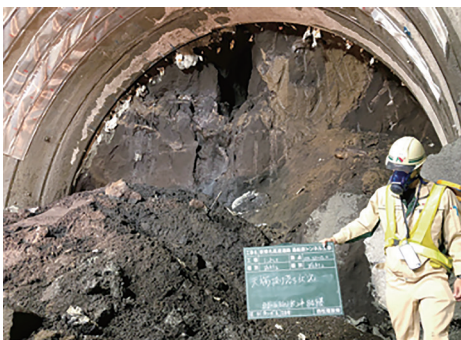
写真一 切羽崩落状況

また、本トンネルの湧水量は、既往の調査結果より上下線合計で最大 250 L/min (15 m³/h)、濁水処理設備の規模は発注時においては 30 m³/h で設計されていた。しかし、実施工（上下線各 1,000 m 掘削時点）では想定を超えて、最大約 660 m³/h となり、濁水を合計 460 m³/h、清水（pH 調整のみ）を 280 m³/h 処理できる設備に増設した。多量湧水に伴う地山崩落・空洞発生で、トンネル貫通に約 5 年間に要した。

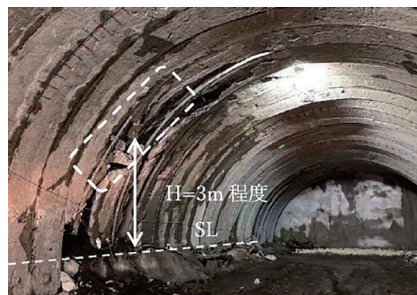
写真一 3 下り線支保工変状状況

- 多量湧水条件下において、湧水抑制材（水発泡ウレタン）による止水注入工法を採用し、切羽の安定を確保した。
- 横断側溝による釜場排水により、路盤の泥濘化を防止することで切羽側の地下水位を低下させ、作業効率や安全性が向上した。
- インバート施工時に仮中央排水管を施工することでインバート栈橋支持地盤の沈下を防止した。
- 下り線変状対策ではサイドパイル、空洞充填工、脚部補強工を実施し、確実に地山を改良することで、縫返し掘削を安全に施工することができた。

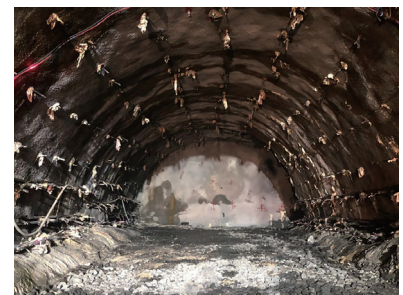
写真一 4 変状対策完了

項目	本数	シリカレジ 注入量 (kg)	水発泡性ウレタン 注入量 (kg)	摘要
サイドパイル	112	72,756.9	47,965.9	STK400 Φ76.3 L=6000
空洞充填工	309	451,687.4	86,885.4	中空式鋼管 Φ27.2 L=3000
脚部補強工	112	207,469.6	51,228.5	STK400 Φ76.3 L=3650
