# 京都大学工学部電気系校舎外壁保存工事

工事名称：京都大学工学部電気系校舎取りこわしその他工事

構造規模：れんが造2階建（一部木造）

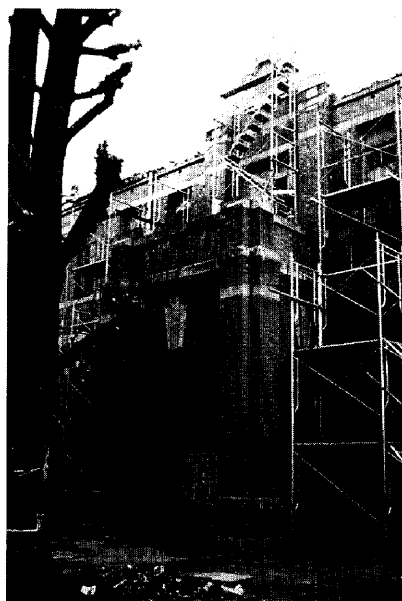
Photo 1 保存部分外壁
