## 急傾斜地崖錐堆積層におけるトンネル坑口部の施工

### Tunneling of the Portal at the Steep Slope covered by Talus Material

#### 要 約

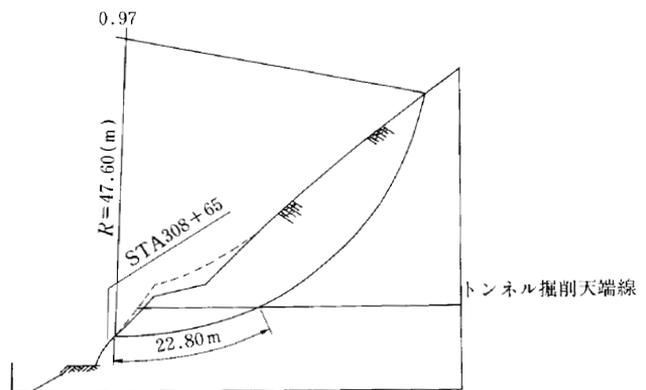
Fig.7 円弧すべりの設計モデル図

起動モーメント	$M_o=23200(\text{tf}\cdot\text{m})$
抵抗モーメント	$M_r=22700(\text{tf}\cdot\text{m})$
最小安全率	$F_s=0.98$
半径	$R=47.60(\text{m})$

粘着力に関する控除モーメント  
 $\Delta M_{rc}=\Delta 260(\text{tf}\cdot\text{m})$

すべりに対する安定計算の結果、砂防ダムを包括するすべりは一般的な目標安全率  $F_s=1.20$  を満たしているが、トンネル軸方向に関しては、トンネル掘削時に  $F_s=0.97$  となり斜面崩壊の危険性があることが判明した。STA308+65における掘削に伴って発生が予想される円弧すべりの設計モデルを Fig. 7 に示す。トンネル軸方向のすべり発生は、ダム方向の斜面へもその影響が波及することから考えて、トンネルを安全に掘削することが全体の地山の安定を確保する最良の手段と判断した。上半先進工法を適用する場合には、上半盤の支持力が不足することが地質調査によって確認されたので、最初に両側に側壁導坑を先進させて支持力の不足を補うこととした。さらに補助工法として

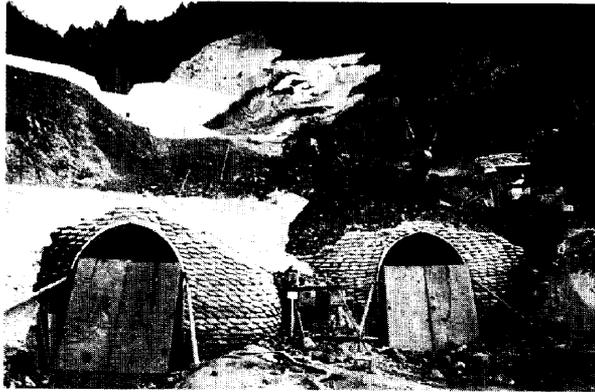
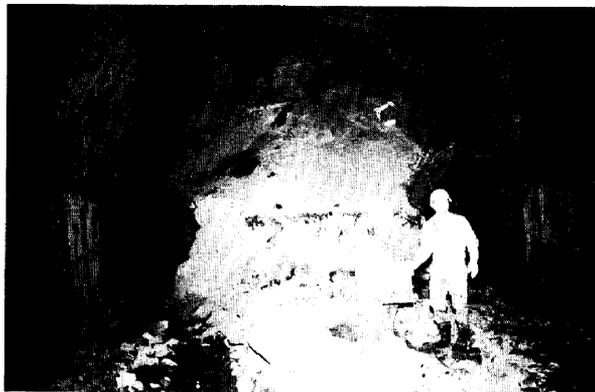
Photo 2 北坑口側から見た側壁導坑

Photo 3 坑内側から見た側壁導坑

は、STA308+63～STA308+90のDS-3区間(L=27.0m)である。坑口は砂防ダム側(左側)が張り出した急斜面となっている。よって左側導坑は10基、右側導坑は7基の捨枠を行った。支保工はH-125×125を使用し、1.0m間隔に建込んだ。この導坑では、湧水を伴った鏡面の崩壊が5～6回発生し、かなり難航したが、核残し施工と導水処理及び軟弱地盤の置替えコンクリート打設により、掘削を進めることができた。掘削完了後、覆工のベースコンクリート、側壁立上りコンクリートを順次打設した(Photo 2, 3)。Table 7 に実施工程を示す。

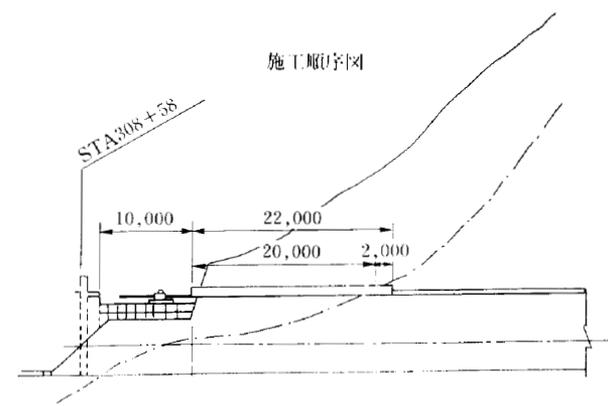
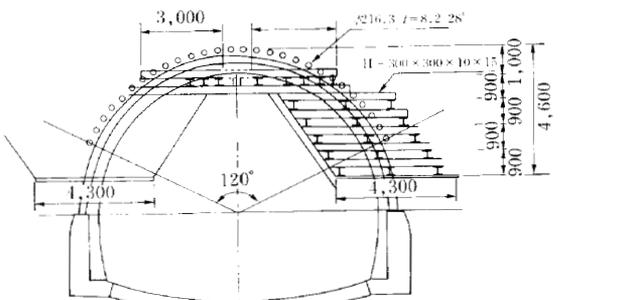
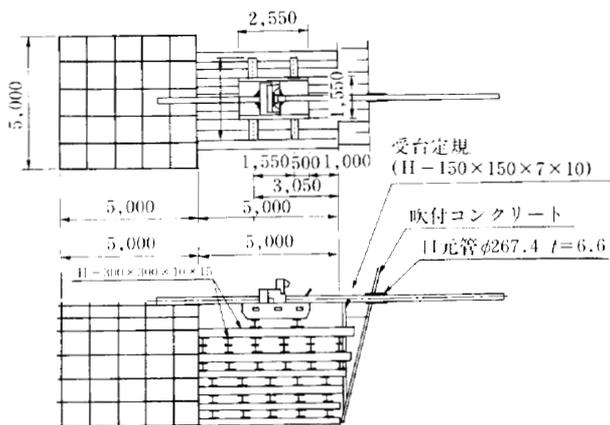
Fig.9 作業足場と施工順序

作業足場正面図

作業台足場平面図

工期短縮の目的で、掘削はパイプルーフ最下段の位置まで行い、H鋼(H-300×300)にてFig. 9に示す作業足場を組み立てた。H鋼は最上段ルーフより順次取り外しつつ下段へ移行していった。

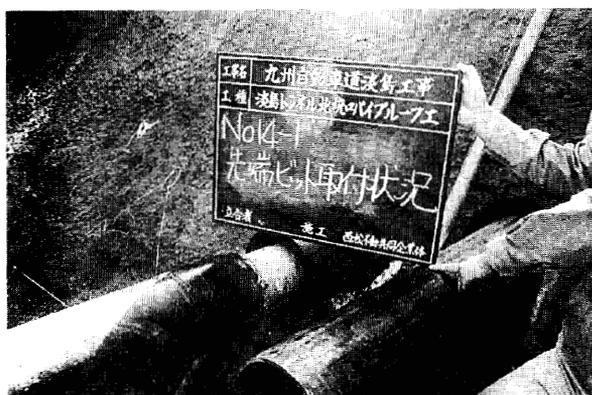
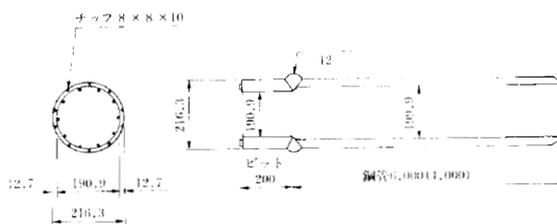
Fig.11 先端ビットの取り付けと形状寸法

Photo 4 先端ビット取付状況

鋼管の先端に、 $8 \times 8 \times 10$ のチップを20個装着したリングビットを取り付けた。鋼管の接続は突き合わせ溶接とした (Fig. 11, Photo 4)。

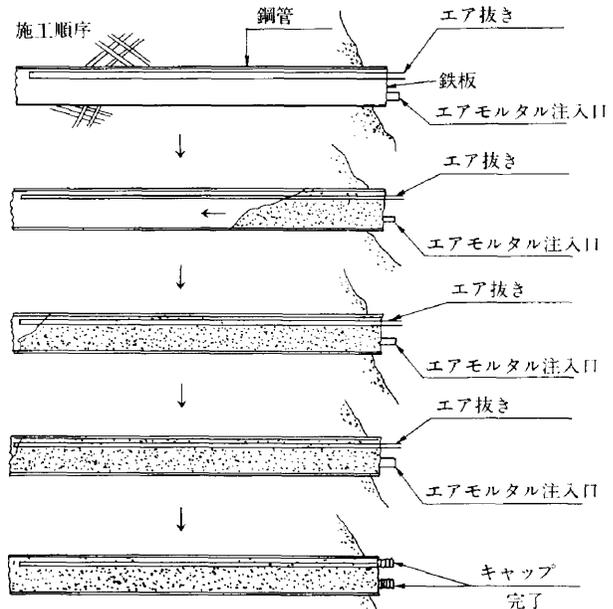
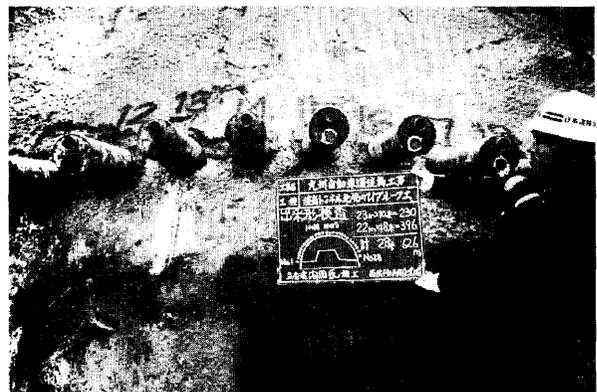
Fig.15 注入施工図

Photo 7 中詰注入完了

充填方法は、鋼管の口元に注入ヘッドを取り付け、他にエア抜きとリターン確認用の口を設け、所定のエアモルタルを注入し、リターンを確認した後キャップで閉じて完了とした。Fig. 15 に注入施工図を示す (Photo 7)。
