大断面山岳トンネル工法における「山はね現象」対策

工事名称 関越トンネル上り線湯沢側工事

企業先 日本道路公団

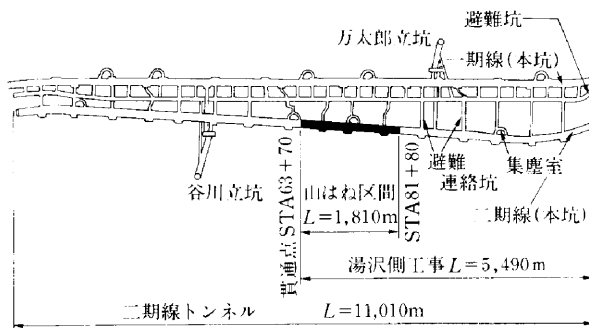
Fig.1 トンネル全体図

昭和63年11月初旬に STA81+80付近で大規模な山はねが発生して以来、貫通点である STA63+70までの延長約1,810mにわたって山なりや切羽での岩片の剝離、飛石、時には大規模な崩落がみられた。また、切羽後方の既設吹付けコンクリートにも亀裂が入るなどの山はねおよび付随する現象が発生した。

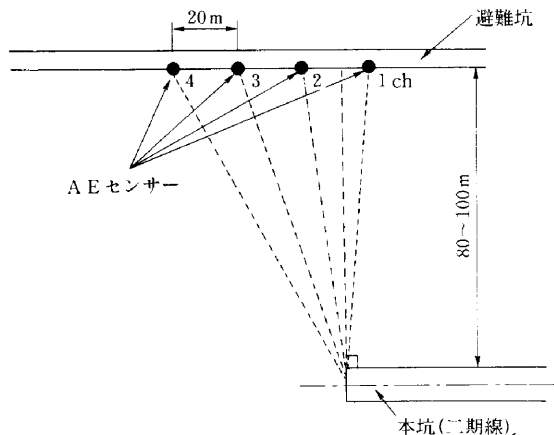
AE センサーを Fig. 2 のように 4 点設置し、切羽の進行にあわせて坑口側のセンサーを切羽側へと順次再設置した。このセンサーから得られた波形データを AE 計測装置が設置してある約 7 km 離れた事務所まで、光ファ

Fig.2 AEセンサー配置図

二期線の工事でも、山はね発生に対する施工管理の一つとして AE 計測を実施した。山はね危険区域に入る前に予備試験を行い、本坑切羽付近での岩盤破壊に伴う AE が約80m~100m 離れた避難坑で計測可能なことを確認し、山はね警戒区域に入ってから昼夜の監視体制で本計測を実施した。

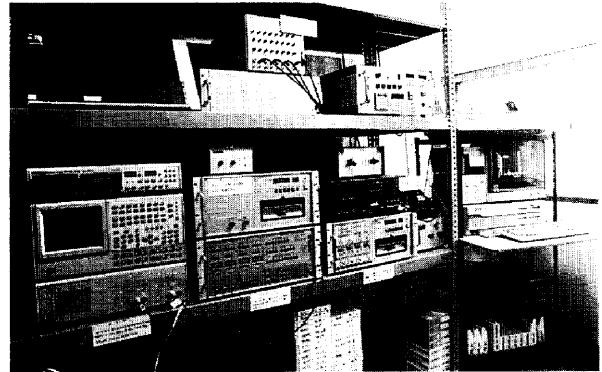
Photo 4 AE計測機器

AE計測は装薬から削孔までの全サイクルで実施した。AEイベント数は作業ノイズが入らない発破後の2時間で算出し、この間におけるAEイベント数、最大振幅値および切羽付近の山はね発生状況で支保パターンの選定を行った。

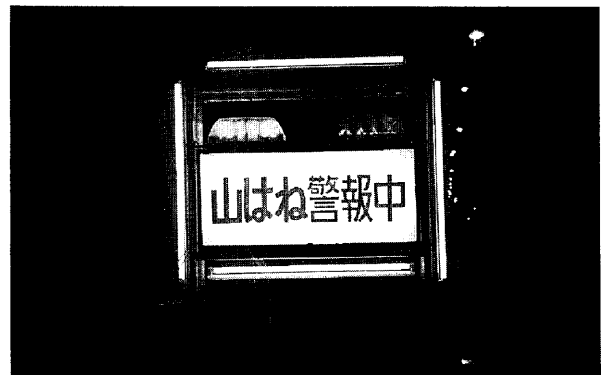
また、発破5分前に切羽から電話回線による連絡が事務所内の山はね警報装置に入ると、自動的にAE計測装置が作動し、切羽近傍のセンサーでAEイベントが150以上になる、切羽付近および事務所内の山はね警報表示盤が点灯するようにした。この設定はかなり危険度の高いレベルに合わせており、この警報装置が作動したときは、山はねに対してより細心の注意は払って施工した。

Photo 5 山はね警報表示盤

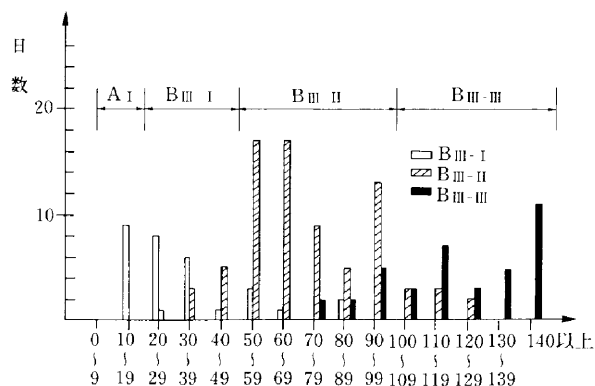
Fig.3 点数評価頻度分布

察を点数で評価して各対策支保パターンを選定する方法を採用した。途中で評価方法の見直しを行い、最終的には Table 2 のように AE 計測を重視した支保パターン点数評価システムとした。支保パターンの管理値（総合点数）は Fig. 3 に示した点数評価頻度分布のような状況であった。
