山はねの予知とその対策 (雁坂トンネルにおける山はね現象について)

Prediction and Support Systems for the Rockburst in Karisaka Tunnel

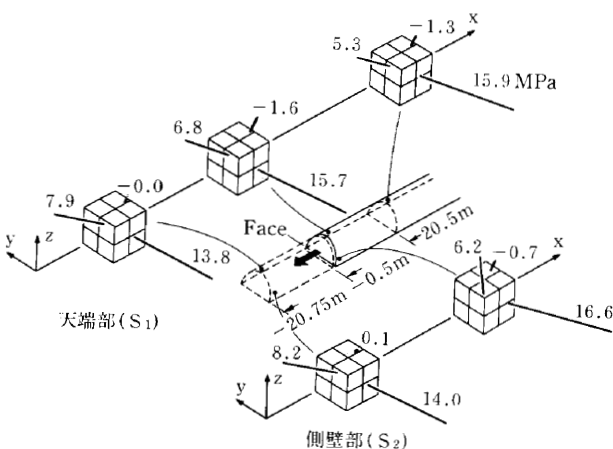
Fig.7 切羽の通過に伴う3次元主応力の変化

Fig. 7 は切羽通過前、通過時、通過後のトンネル天端および側壁部の主応力状態を示したものである。いずれの場合もトンネル側壁からの水平土圧が卓越しており、

第3主応力がほとんど0に近く、二軸応力状態であることが分かる。

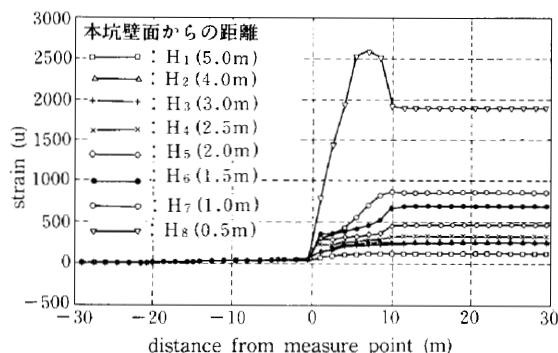
Fig.8 切羽の進行に伴うパイプひずみ計の平均ひずみの変化

Fig. 8に先行地中ひずみ測定結果を示す。これによれば、本坑切羽が測定ポイントの手前0.5mに近づくまでひずみはほとんど0であり、切羽通過後に急激に増加することが分かる。したがって、先行変位はほとんど発生しておらず、切羽前方のゆるみ範囲も約1m以内であると推察できる。

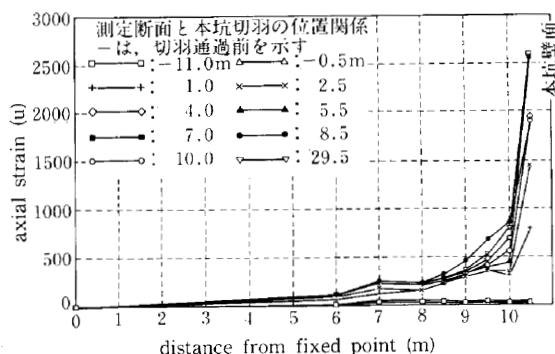
Fig.9 切羽の進行に伴うパイプひずみ計の軸ひずみ分布の変化

Fig. 9は本坑壁面から11m奥を不動点とし、本坑左側壁から各地中ひずみ計までの距離とパイプ軸方向のひずみとの関係を、測定断面と本坑切羽との相対距離ごとに示したものである。ここでも、壁面から0.5m奥のひずみが他のひずみに比べて非常に大きく、ゆるみ範囲が約1m以内であることが分かる。これは、本坑内で実施した弾性波探査によるゆるみ領域と一致した結果となっている。

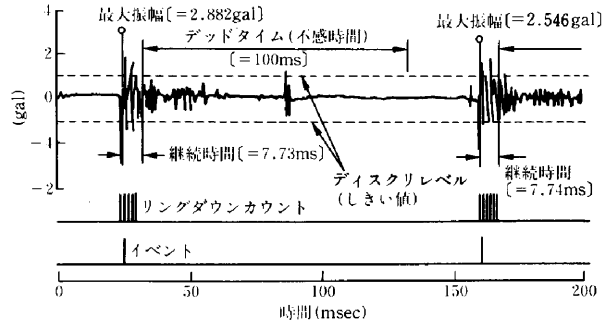
Fig.12 AEパラメータ

事務所内の計測室で、信号はバンドパスフィルターによりノイズを除去後、本坑、避難坑用の2台の AE アナライザーにより、Fig. 12 に示す AE パラメータ（イベント数、リングダウンカウント、最大振幅値等）が抽出され、別々に記録される。また、これと同時に AE イベントカウンターにより、AE パラメータの数値が任意の時間内にある基準値を越えた場合、「注意・待避」の警報信号を本坑・避難坑に設置した警報表示板に送り、危険を通報する設備を備えている。AE パラメータの詳細については後述する。

- 1) AE イベント数：発生した AE の数であり、山鳴り（岩盤の破壊）の発生頻度を示す指標となる。AE とノイズを判別するために設定したある振幅値（しきい値：本坑に対しては5gal、避難坑に対しては2.8gal）を越えてから再び下まわるまでを1個のイベントとしている。点数化においては、所定の測定時間（5分間）内のイベントの累計数を AE イベント数としている。
- 2) リングダウンカウント：1個のイベントの中でしきい値よりも大きい振幅の数であり、山鳴りの規模を示す指標となる。点数化においては、1) と同様に累

3) AE 最大振幅値：リングダウンカウントと同様、山鳴りの規模を示す指標の一つである。リングダウンカウントが累積数であるのに対して、最大振幅値そのものを加速度値 (gal) で表す。
