土間コンクリートのひびわれ対策

土間コンクリート施工の注意点としては、コンクリートのひびわれ、床レベルの精度等があげられる。今回、(株)吉野工業所松戸工場新築工事において、ひびわれおよび床レベルの対策を検討し、土間コンクリートの施工を行った。

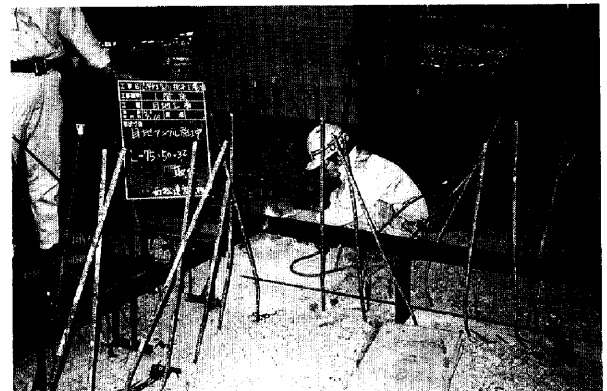
Photo 1 フラットバー施工状況

目地の間隔は5×10mとし、目地材はフラットバー(FB-75×50×3.5)を用い、曲げ加工して施工を行った。ここで、アングルを用いずにフラットバーを使用したのはアングルの場合、曲り部分よりひびわれが入りやすいためである (Fig. 1 参照)。この目地取付の施工状況を Photo 1 に示す。
