阪神大震災により被災したトンネル改修工事

Repair Works of Railroad Tunnel Damaged by Great Hanshin Earthquake

要 約

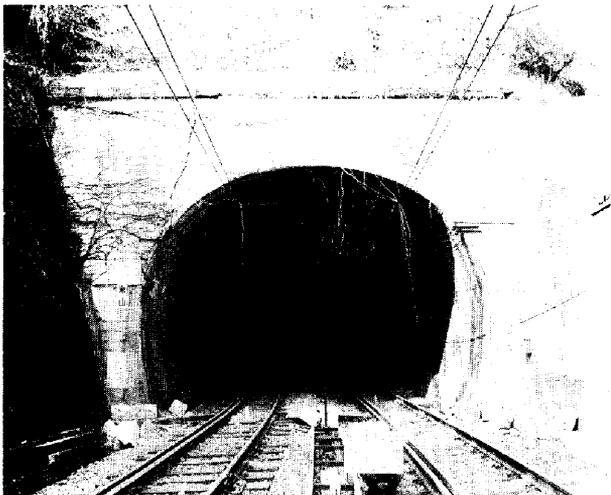
坑門工面壁の亀裂は、地震力が坑門面壁に作用したために許容応力度をオーバーして生じたものと判断された。坑門面壁に確認された鉛直方向の3本の亀裂は、幅は30～50mmあり、中央部がトンネルライニングと共に100mm

以上沈下しており、目視であるが沈下の進行が認められ、落下する可能性もあった。また、トンネル上部背面地盤にすべり面と思われる地割れが発生していた（写真-1、2）。

写真-1 坑門工全景（坑門天端部の化粧ブロックが落下している）

比較検討の結果、総合的な評価に基づいて、トンネル案が採用された。また、坑門面壁は、新たに張付けコンクリートを構築して補強することとした。

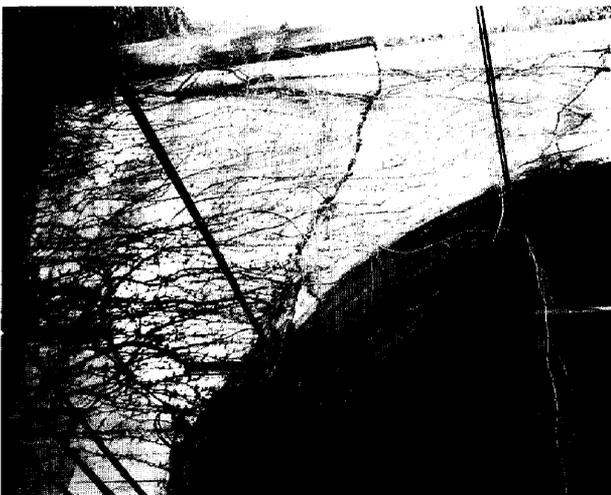
写真-2 坑門工クラック状況（クラック幅は30～50mm）

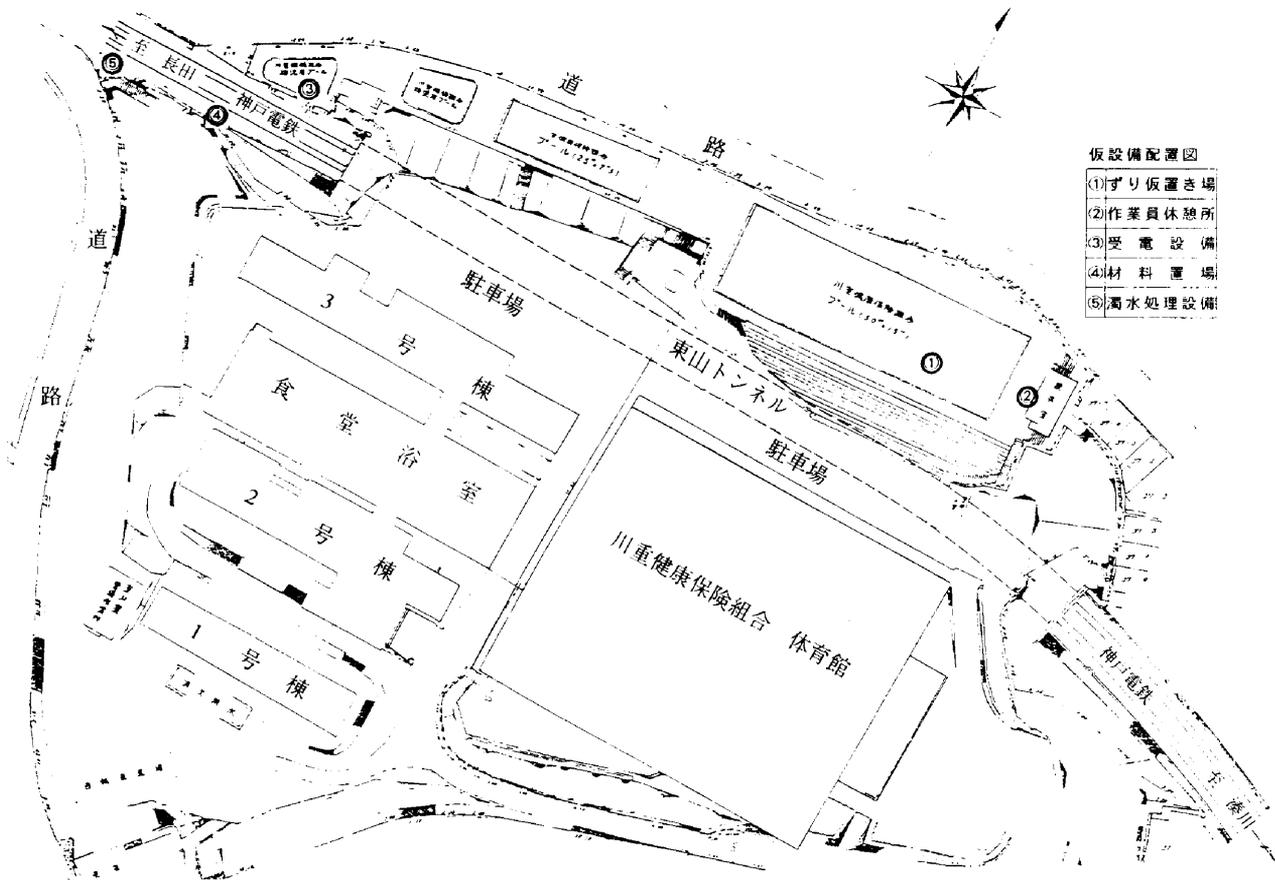
図-1 東山トンネル上部平面図

改修工法としては、①トンネル案、②ボックスカルバート案の2案を比較検討した。上記2案の工法概要と特徴を表-1に、トンネル上部平面図を図-1に示す。

(1) 図-1の平面図が示すように、トンネル付近での作業ヤードの確保が難しい。

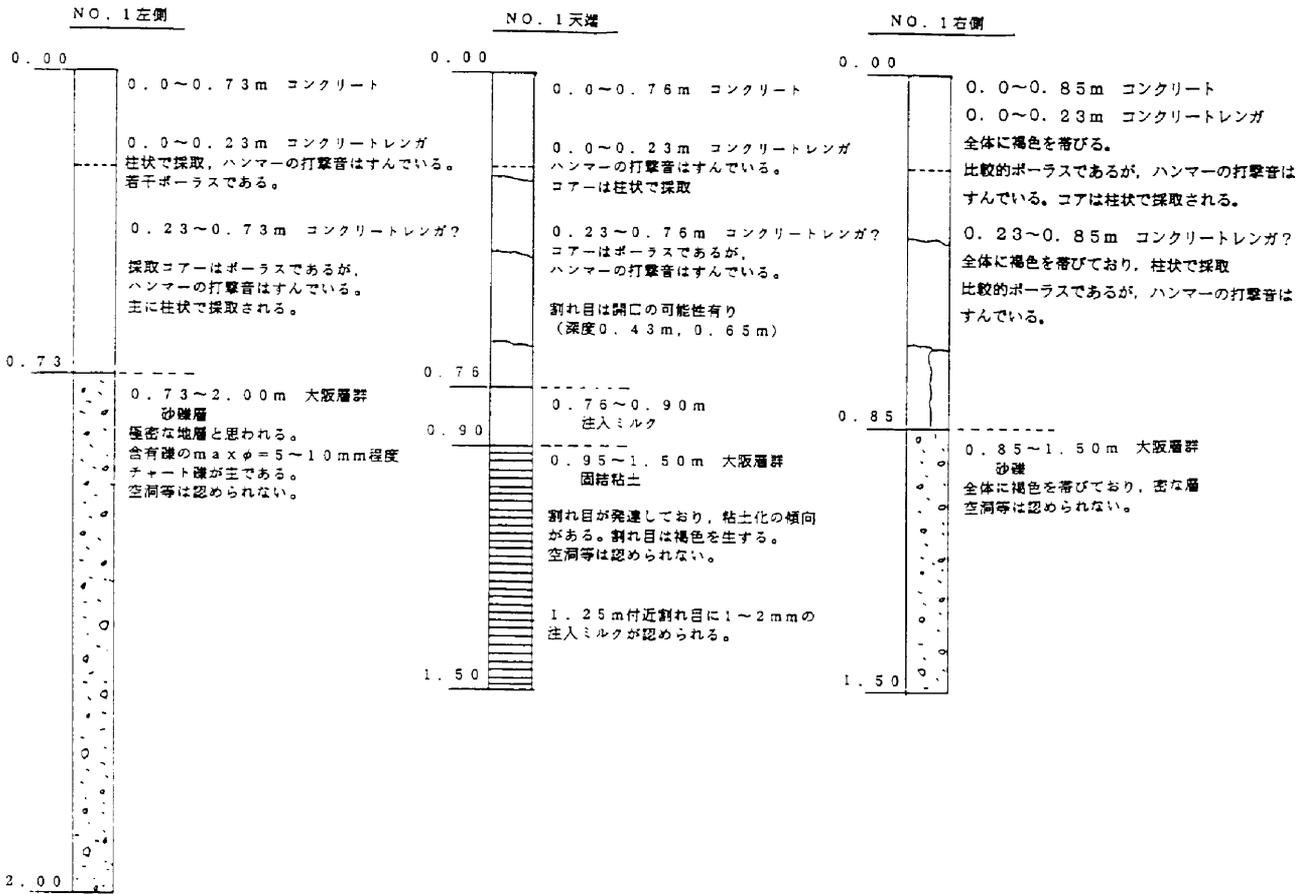
図-2 代表的なボーリング柱状図

改修に当たりトンネル内部より調査ボーリングを実施した。旧ライニングは、厚さ25cmのコンクリートブロックを3～4段に積み、背面に裏込めコンクリートを充填

している。ライニングの厚さは0.65~1.0mで、トンネル内面から0~0.23mは比較的新鮮なコンクリートであるが、0.23~1.0mまではポーラスな状態である。1.0m以深は大坂層群固結粘土、砂礫層、固結シルトからなる地山部分となっている。代表的なボーリング柱状図を図-2に、東山トンネル想定地質縦断図を図-3に示す。

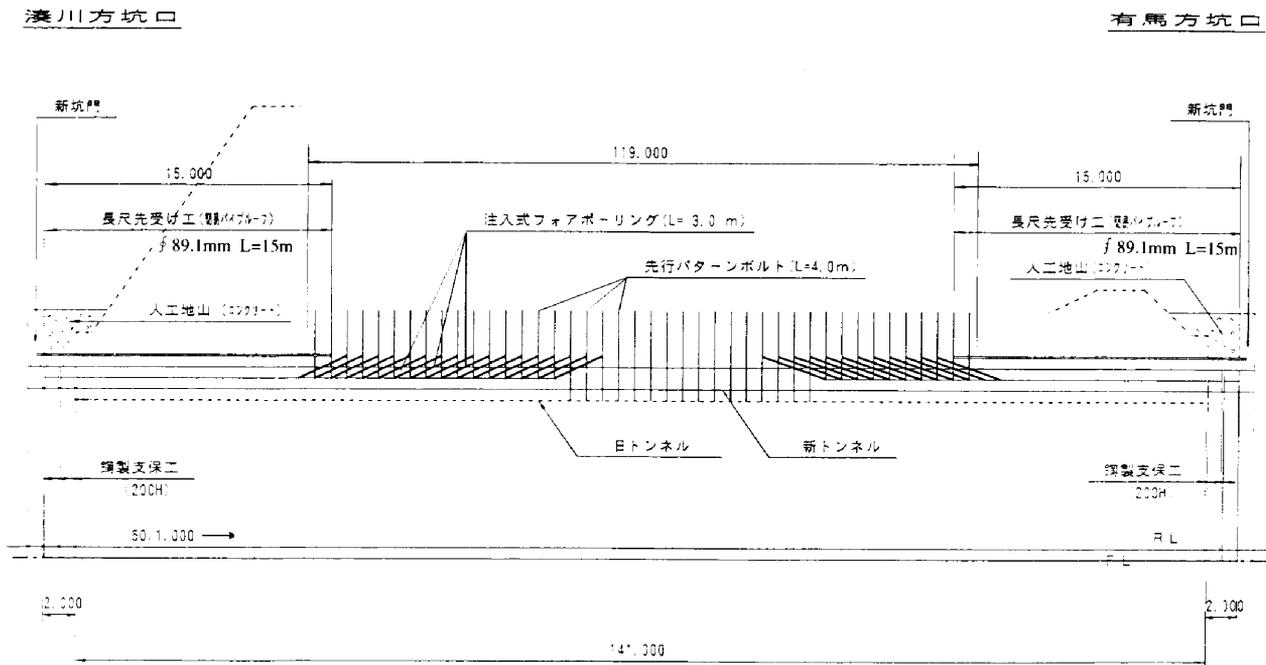
図-4 改修工事施工概要

改修工事施工概要を図-4に、坑口部長尺先受け工施工概要を図-5に、注入式フォアパイリング施工概要を図-6にそれぞれ示す。

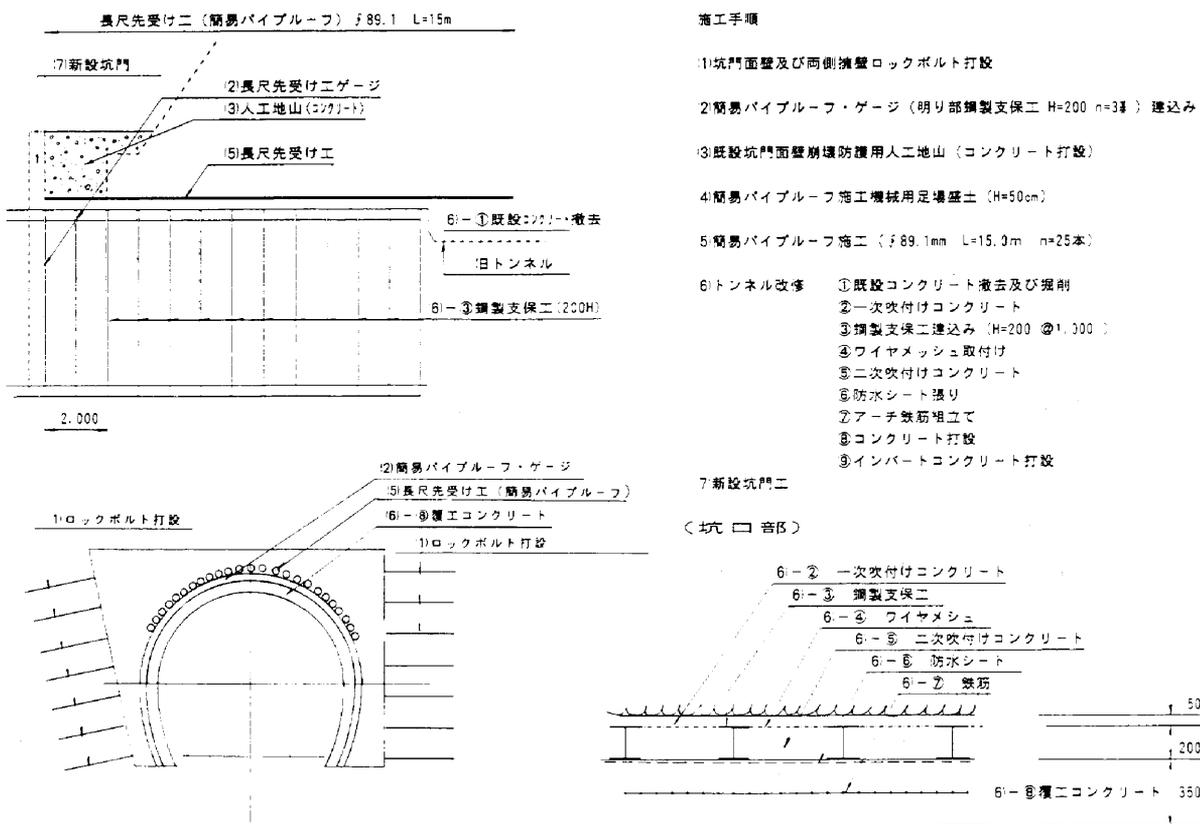
図-5 坑口部長尺先受け工施工概要

以上の考察から天端崩落防止対策としては、②簡易パイプルーフによる長尺先受け工法を採用することとした。また、旧覆工ライニング背面の緩み領域の強化を目的として、簡易パイプルーフ内より発泡性ウレタン注入を行うこととした。先受け工法は、本来切羽前方地山と後方支保工とを梁で連結することで地山の崩落を防ぐ方法である。ところが、縫返し掘削では、切羽前方地山による梁の拘束度が非常に小さい。そこで、これを補助する目的で鋼製トンネルプロテクターで先受け部を支持する方法を採用した。

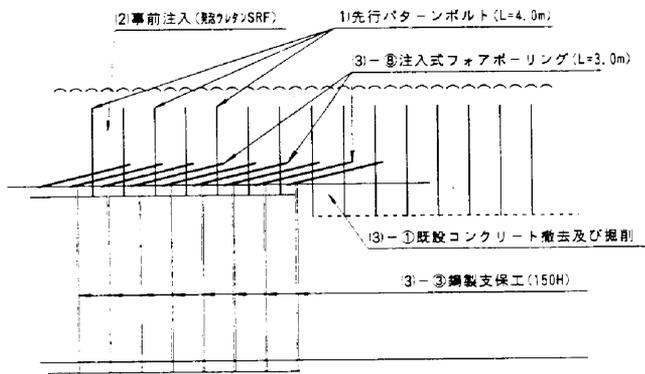
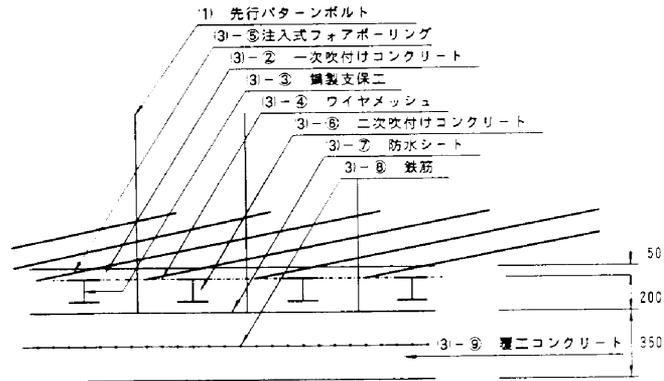
図一六 注入式フォアボーリング施工概要

フォアパイリングは、先行パターンボルトからの注入による地山改良を行った部分に打設したが、旧覆工ライニングと地山の境界部分の地山改良度を再確認する目的で、自穿孔ボルトを使用し発泡性ウレタンでの定着を図る方法を採用した。

- 1) 先行パターンボルト打設 (先行パターンボルト打設) (L=4.0m)
- 2) 事前注入 (発泡ウレタン SRF)
- 3) トンネル改修
 - ① 既設コンクリート撤去及び掘削
 - ② 一次吹付けコンクリート
 - ③ 鋼製支保工建込み (H=150 @1,000)
 - ④ ワイヤメッシュ取付け
 - ⑤ 注入式フォアボーリング (L=3.0m)
 - ⑥ 二次吹付けコンクリート
 - ⑦ 防水シート張り
 - ⑧ アーチ鉄筋組立て
 - ⑨ アーチコンクリート打設
 - ⑩ インバートコンクリート打設

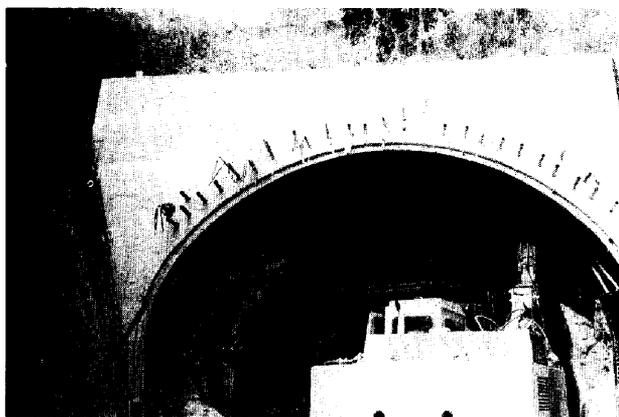
写真-4 坑門補強及び長尺先受工

東山トンネルの縫返し掘削は、2-3工法の検討で述べた要領で実施した。掘削方式は機械掘削とし、大型ブレイカー1300kg級を使用した。使用機械一覧を表-2に示す。施工状況を写真-4、5に示す。

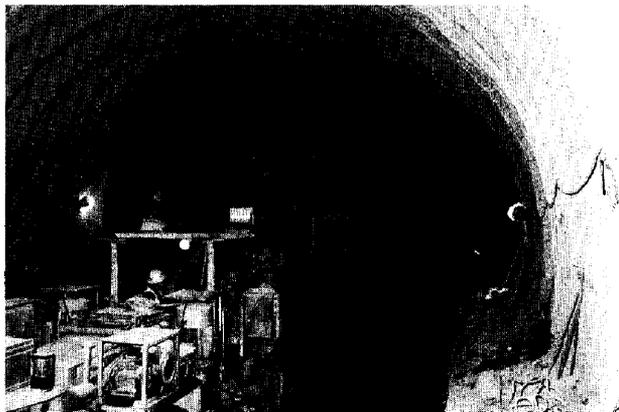
写真-5 上半掘削状況
