# 硬岩層におけるTBM掘削について

## ——小河内ダム新放流施設導水トンネル——

### 要 約

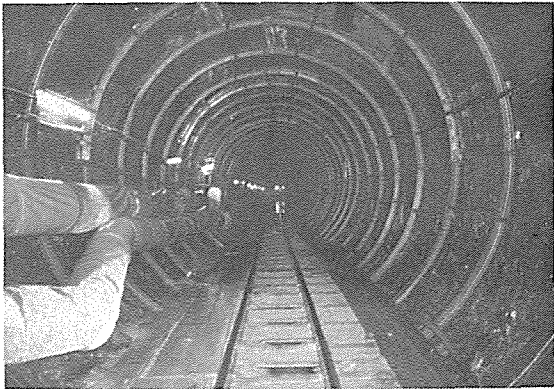
写真－６ 坑内状況

蛇行に関しては、本機を持つ安定性、およびガスレーザによる掘削方向のコントロール制御のため、トンネル中心から左右方向15cm、上下方向10cm以内に収まり、かなりの精度といえる。蛇行は切羽部の一軸圧縮強度の低い方へ惹起した。

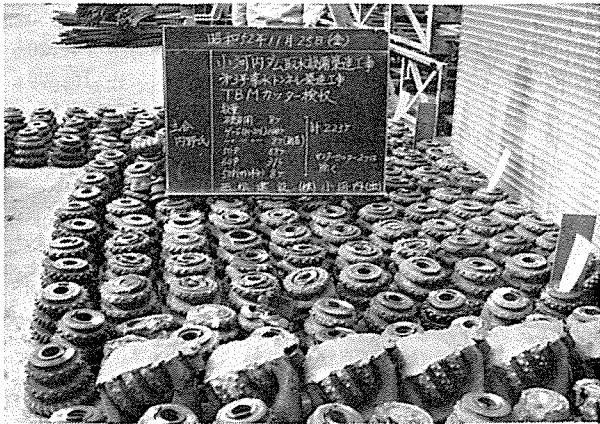
写真-7 カッター使用実績

| 品 名 | 取付数(ヶ) | 交換数(ヶ) | 計 |
|---|---|---|---|
| カッター消費量 | $225ヶ \div 212.29m = 1.06ヶ/m (0.054ヶ/m^2)$ | | |
| サドル | 8 | 8 | 16 |

本工事において、カッター消費量を大きくさせた要因として、①チップ破損または脱落によるカッター外部摩耗（写真－11）、②ベアリング破損によるカッター外部の片へり、③シール類の破損によるカッター内部の摩耗等があげられる。通常の掘削状態ではチップ突出長の約80%を切羽に貫通させ、衝撃荷重等は残り20%の範囲で切羽へのチップ貫入により弱められる。つまりチップの完全な切羽への貫入は、シェルが切羽に接触することを意味しており、結果としてシェルの摩耗によるチップ脱落やベアリング破損（切羽からの衝撃荷重を直接ベアリングに伝達してしまう）が発生する。
