ジオグリッドによる軟弱地盤表層処理工法について

岡山県児島湖の水質改善を図ることを目的として児島湖沿岸農地防災事業が平成4年度後半より実施されている。本事業は主に水質悪化の一因となっている堆積ヘドロを浚渫除去するものであるが、当工事はこの軟弱なヘドロ上にジオグリッドを敷設し脱水処理設備ヤードを盛土により造成するものである。

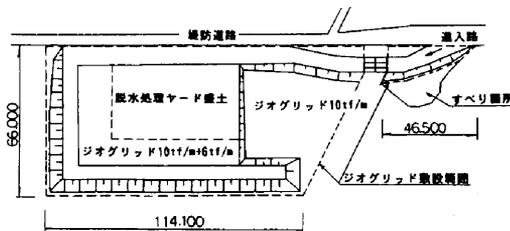
図-1 工事位置平面図

工事は、図-1 および図-2 に示すように、堤防道路に沿って進入路を新設し、脱水処理ヤード盛土を行うのである。

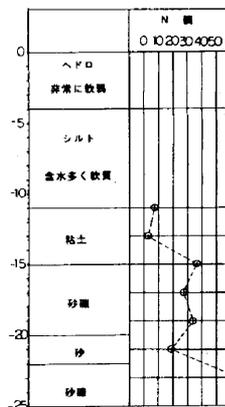
図-3 ボーリング柱状図

該当箇所のヘドロ層は、児島湖締切堤防が築造されて以来、約35年間で堆積したものである。ボーリング柱状図を図-3に示したが、ボーリング時に行った不攪乱試料のサンプリングでは深度1mと3mのヘドロ層の状態は、シンウォールサンプリングが困難なほど軟弱であった。

また、一軸圧縮強度は0.030kgf/cm² (2.94kN/m²) と極めて小さく、一般の沖積粘性土と同様には、長期の圧密による粘着力増加を評価することはできないと思われるものであった。

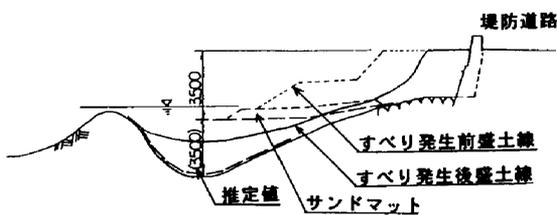
図-4 すべり発生前後の盛土形状図

ジオグリッド敷設後、堤防道路上よりバックホー(0.7m³)にて砂を投入・敷均し後、山土にて盛土を行った。ある程度の作業範囲に盛土ができあがり、その盛土上にバックホー(0.7m³)を移動した際に、盛土全体が滑りながら沈下を起こした(図-4参照)。この進入口で生じたすべり破壊については、盛土全体が沈下しつつ湖側に移動している。この状況は以下のようにして進行した(写真-1参照)。

- ①盛土の沈下に伴い、定着のない先端のジオグリッドが引き込まれ、ジオグリッド下の軟弱土が沖側に塑性流動した。
- ②堤防側のジオグリッドの定着も不十分であったため、ジオグリッドが本来の機能を全く果たさず、軟弱土を沖側に押し出す形で盛土全体が沈下し、ジオグリッドごと側方へ移動した。
- ③施工機械を小型のバックホー(0.25m³)と小型の湿地ブルドーザ(D2)に替えて作業を行った。しかし、一度破壊を起こした軟弱地盤は、ある程度の荷重が作用すると同じ現象を繰り返し、盛土下の軟弱土がほとんど沖側に押し出された状態となってやっと盛土は安定状態となった。この間に6回程度の沈下を繰り返し、設計土量の約5倍の土量が必要となった。

ジオグリッドを用いて軟弱地盤上に盛土を行う場合には、ジオグリッドと地盤表面間に働く摩擦力によってジオグリッド引張力の支持支点を確保するため、盛土端部よりジオグリッドを十分延ばしておく必要がある。進入口

路ですべり破壊が生じた一因は、このジオグリッドの端部延伸が不十分であったことが考えられる。
