# TBM で多量湧水を有する断層破碎帯を掘進する場合の問題点と対策

## The Problem Points and Countermeasures for TBM Boring into the Fracture Zone Containing Spring Water

中部縦貫小鳥トンネル牧ヶ洞工区工事は、本坑 2,957m 避難坑 3,057m の中部縦貫道（高山清見道路）のトンネル工事である。地質状況は、坑口から 1,500m 以降に F6～F1 と呼ばれる 6ヶ所の断層破碎帯の存在が想定されていた。避難坑の TBM 工事において、各断層破碎帯を通過するために様々な補助工法を実施しさらに機械的な改良等を進めて H14 年 6 月に TBM の掘進を完了した。本文は、TBM の断層破碎帯通過時に施工した対策工について報告するものである。

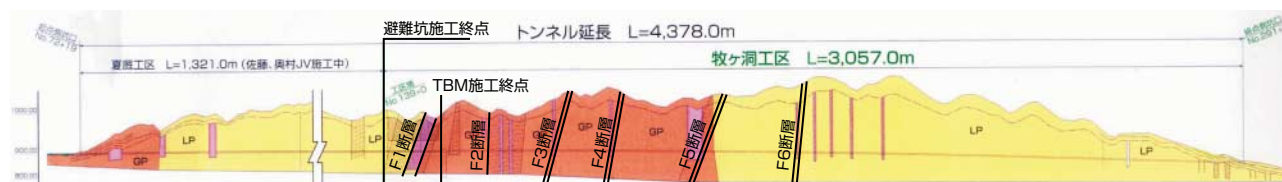
図ー1 小鳥トンネル地質縦断図

な影響を与えた。図ー1に縦断図を示す。

小鳥トンネル周辺には白亜紀～古第三紀の濃飛流紋岩類およびそれに伴う花崗斑岩が広く分布している。事前調査によるトンネル区間の地山性状は、跡津川断層に関連して派生した断層（F1 断層）を含め約 6ヶ所推定されるものの、全体的には一軸圧縮強度が 50MPa、弾性波速度が 3.4～5.2km/sec 程度の中硬岩～硬岩地山と推定されていた。実際に掘削を進めてみると、大量湧水を伴い熱水変質作用を強く受けた安山岩岩脈や亀裂の発達したアプライト等の当初想定には無かった脆弱層が出現し、本坑に先行して掘削した避難坑の TBM 掘進に多大

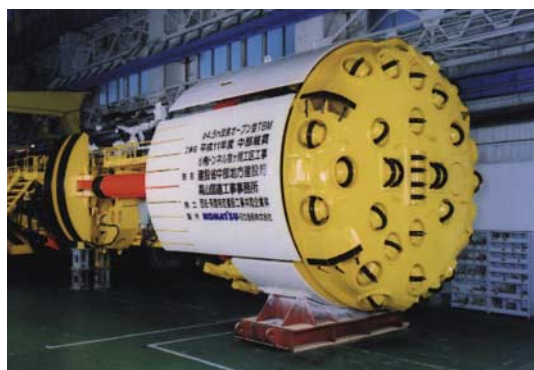
写真ー1 TBM 本体

表ー2にTBM主要諸元、図ー2および写真ー1に使用したTBMを示す。
