# 四ツ橋スタービルリニューアル工事施工報告

## 1. はじめに

近年、大阪市西区北堀江では急速にビジネス街からブティック・飲食店等が立ち並び若者の街へと変貌を遂げている。本工事は当該地区に位置する昭和51年竣工の当社施工（設計は他社設計）のテナントビルに行ったりリニューアル工事である。既設建物概要を下記に記す。

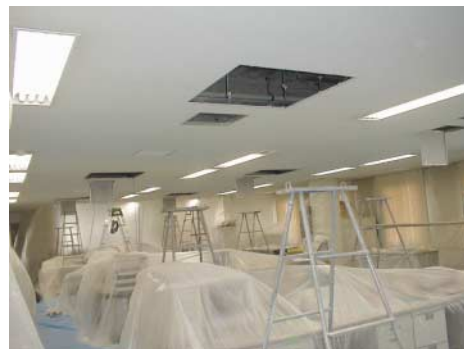
(a) 事務所内改修状況

写真-1 空調工事風景

養生・足場の問題については、各作業エリアと他エリアとをビニルシート等で十分な気密性をもって区画した。作業エリア内についても机・備品等をビニルシートで十分な養生を行った上で、基本的には備品類を移動させずに脚立と足場板を併用して作業を行った(写真-1参照)。

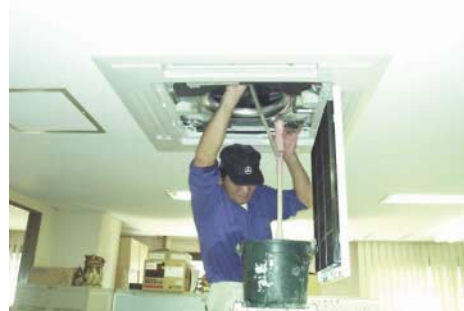
(b) 空調ドレン配管通水テスト状況
