JR 和南津トンネル復旧工事

Repair Works of JR Wanazu Tunnel

要 約

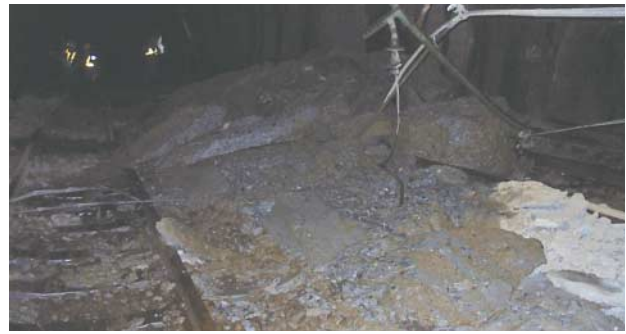
東京方坑口より 500～540m にかけて、アーチ部の覆工コンクリートが断続的に崩落した。当該箇所の覆工厚さは 50cm であるが、部分的に背面地山が露出している。崩落したコンクリートは約 30m³ である（写真-1）。

写真-1 覆工コンクリート崩落状況（東京方坑口より 525m）

崩落区間の 4 スパン（L=48.0m）については、旧覆工コンクリートを破碎撤去し、鋼製支保工、吹付けコンクリート、ロックボルトにて支保を施工した後、スライドセントルにて覆工コンクリートを打ち換える。巻厚は 30cm とし、配合は早強コンクリート（21N/mm²）を基準とする。スパン内に部分的に巻厚 21cm 以下の箇所がある場合には、早強コンクリート（36N/mm²）を使用する。なおコンクリートには、剥落対策のため、ポリプロピレン製短繊維（クラックバスター L=12mm）を混

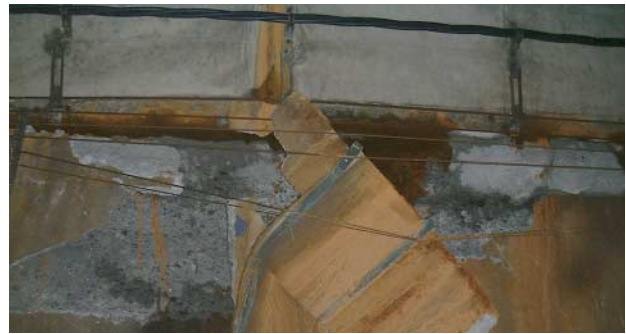
東京方坑口より 440～630m にかけてはアーチ部のせん断破壊が顕著であり、断続的な小崩落と 10mm ほどの目違いがみられた。また全線でせめ部（上下半打ち継目）のせん断破壊が観察された（写真-2）。破壊規模は、深さ 25cm、高さ 1.5m の大きなものから、深さ、高さとも数 cm の浮き程度のものまでさまざまである。①の崩落区間において、3カ所程度（延長 3～5m）の側壁のせん断破壊箇所がみられた。

写真-2 せめ部破壊状況（東京方坑口より 605m 川側）

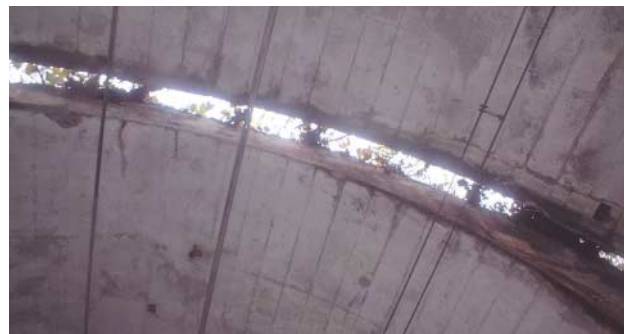
東京方明り巻き坑門は、トンネル本体より山側が 45cm、川側が 37cm 縦断方向にずれるとともに、山側が 31cm、川側が 38cm 横断方向にずれた（写真-3）。

写真-3 東京方明り巻き坑門開き状況（東京方坑口より 10m）

地震によりずれた東京方明り巻き坑門（L=10.0m、全重量約 730t）の復旧は、当初破碎撤去と再設置で考えていた。しかし、それでは出入り口である坑門部分を長期間通行止めにしなければならず、工期遅延は必至であった。

そこで、通行止めを極力減らし短期間で安全に復旧できる方法として、坑門アーチ部分（約 390t）をワイヤーソーにて分断し、200t 油圧ジャッキ 4 台にて移動後、左右それぞれの側壁コンクリートをはつる、あるいは打足すという方法を採用した（写真-4、図-3）。なお移動は、アーチの変状（拡幅、縮小）、基礎（側壁）の沈下、倒れなどを測定しながら実施した。施工手順は次のようである。

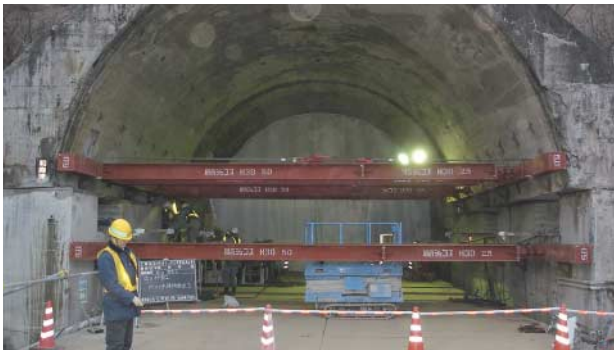
写真-4 アーチ移動完了状況

- ② コア抜き (4 台) によるジャッキ受け孔の作成
- ③ 山留め材 (H 300) によるアーチ部の補強
- ④ ジャッキ受け孔へのジャッキ (4 台) の設置
- ⑤ 横断方向へ約 31cm 移動
- ⑥ ジャッキの方向転換後の再設置
- ⑦ 縦断方向へ約 40cm 移動
- ⑧ 側壁コンクリート (川側) の打直し
- ⑨ 側壁コンクリート (山側) のはつり
- ⑩ 上下半接続ステンレス鋼板 (t=2mm) の取付け
- ⑪ 接続部隙間のコーキング
- ⑫ 本坑との継目外周ステンレス鋼板の取付け
