# ダイオキシン類の飛散防止対策

## 2. 工事概要

- ① 工事名：旧3号焼却炉解体等工事
- ② 発注者：千葉県八千代市
- ③ 工事場所：千葉県八千代市上高野
- ④ 工期：平成17年3月24日～平成18年3月20日
- ⑤ 受注金額：287,000,000円（消費税別）
- ⑥ 工種と概算数量：
  - ・ごみ焼却施設の解体  
 ストーカー式焼却炉 100 t/24 h 1基
  - ・煙突の解体  
 鉄筋コンクリート造 55 m 1基
  - ・建屋の解体  
 鉄筋コンクリート造+鉄骨 ALC 造 4階建 1式  
 (延床面積 1,637.5 m<sup>2</sup>)
  - ・ペットボトル減容施設の建設  
 処理能力 3 t/5 h 1基

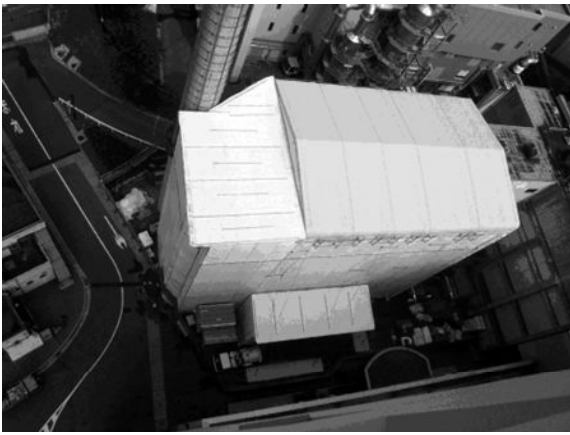
写真一2 飛散防止施設全景

屋根にはテントシートを張り、壁（枠組足場）の外側には防災シート（風対策、防音対策）、内側にはダイオキシン類飛散防止を目的としたポリエチレンシート（厚さ0.15mm）を張り二重膜とした（写真一2、3参照）。
