ロードヘッダによる青函トンネル千軒工区の施工について

要 約

日本鉄道建設公団，青函建設局発注の津軽海峡線，青函ずい道(千軒)工事において，MRH-S90型ロードヘッダを使用した結果， $qu=100\sim 300\text{kgf/cm}^2$ (9.8~29.4MPa)の地盤において，掘削速度15~25 m^3/h ，平均進行5.89 m/d (平均)を得ることができた。また，作業性，安全性，省力化などにも好結果が得られた。

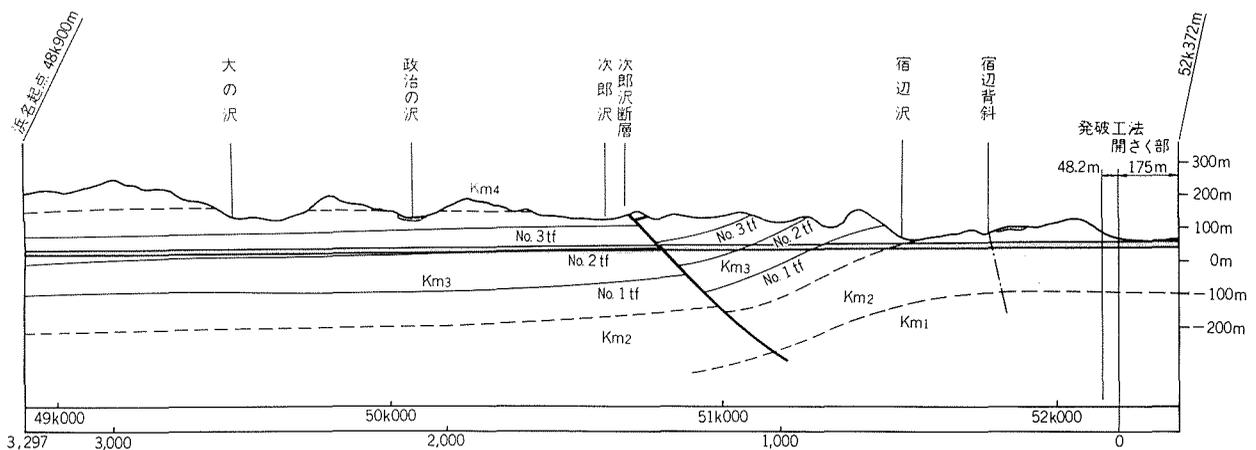
図-3 地質断面図

千軒工区の地質は新第三紀，中新世後期の黒松内層で，数層に分類されている。下位より， K_{m1} ， K_{m2} ， K_{m3} ， K_{m4} が分布するが，トンネルに直接関係のあるのは K_{m2} ， K_{m3} の2層である。 K_{m2} は暗灰色のシルト岩を主

とし、砂質シルト岩、砂岩等が互層しており、坑口から700m 付近までに分布する。Km₃は暗灰色のシルト岩で、数枚の凝灰岩を挟んでいる。凝灰岩はほぼ100m 間隔で存在し、下位より、No. 1, No. 2, No. 3, No. 4の4枚があるが、当トンネルに関係したのは、No. 1, No. 2の2枚である。凝灰岩の薄層は、0.5~1.2m 程度の層厚を示したが、硬いため一部で発破を併用した。

断層は坑口から1,350m 付近で、次郎沢断層と呼ばれる北傾斜の落差約50mの正断層に遭遇したが、予想した程のトラブルもなく、無事通過できた。

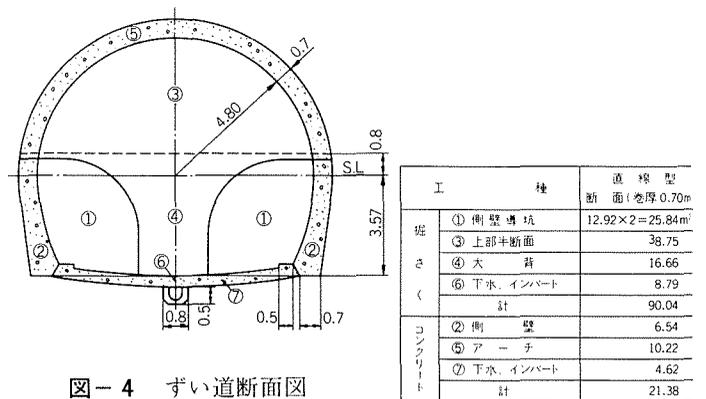
図-4 ずい道断面図

工種	直線型断面(巻厚0.70m)
① 側壁導坑	12.92×2=25.84m ²
③ 上部半断面	38.75
④ 大 筈	16.66
⑥ 下水、インバート	8.79
計	90.04
コンクリート	
② 側 壁	6.54
⑤ アーチ	10.22
⑦ 下水、インバート	4.62
計	21.38

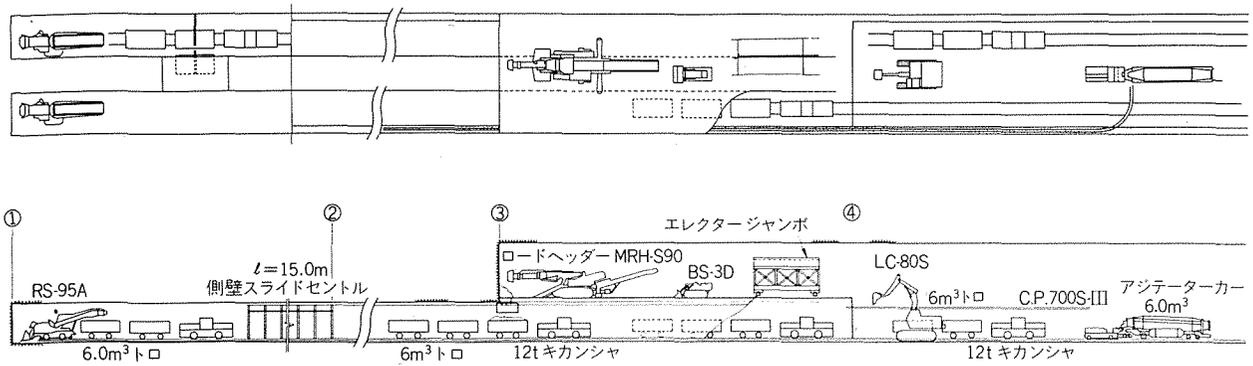
図-5 施工順序図

側壁導坑先進上部半断面工法を採用した。サイロットは発破工法、上半をロードヘッダ工法、大背は発破工法で実施した。運搬は12tfバッテリーロコと6m³×5両のサイドダンプトロを使用した。

側壁コンクリートを打設し、その所要強度が確保されたから、上半掘削を開始した。約1,000m付近までは切羽

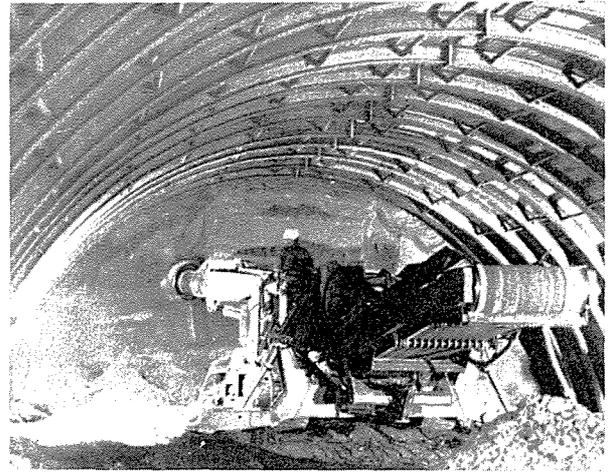
写真-1 ロードヘッダ稼働状況

ビットを取り付けた小さなドラムで切羽面を切削し、2本の搔寄腕で集めたずりをコンベアで送って、後方の運搬設備(トロ・コンベア・ダンプトラック等)に連続的に運ぶ機械である。その主な構造は切削部、搔寄部、コンベア部、走行部、油圧装置などで構成されている(写真-1)。

伸縮するブームの先端にビットを取り付けたドラムを回転させながらブーム全体を上下左右に移動回転させることにより地山を掘さくする部分で、ドラム、伸縮筒、減速機、切削モーター、上下左右の油圧シリンダで構成されている。

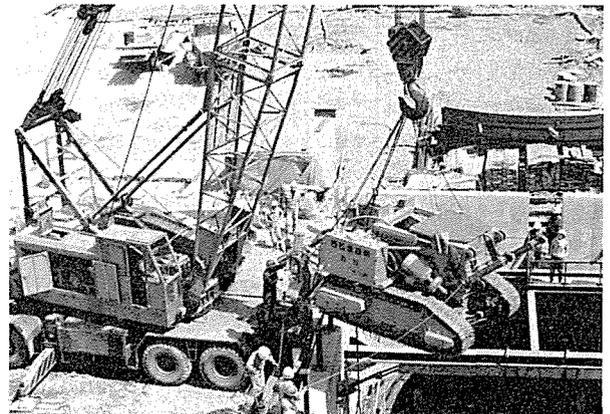
写真-2 ロードヘッダ組立 本体部25t
クレーン75tf

25tで、これを75tfトラッククレーンを使用して開口部直下(写真-2)で組立て、上半迄自走させた(写真-3)。試運転迄6日間の整備期間を要し直ちに本運転に入った。

ロードヘッダの組立は、本坑の開口部(機材搬入口)で行った。総重量42tで現場搬入最大重量は本体部の

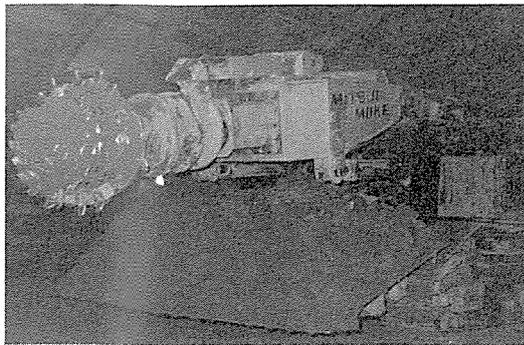
写真-4 ドラムに付着した岩粉

岩にある程度の水を含んでいる場合、切羽の粉塵は全く発生しなく良い作業環境であるが、切粉が第一コンベアのトラフに堆積しずり処理が困難になる。この状況はドラムにも同じことがあり(写真-4)掘さくおよびずり処理に労力を要する。

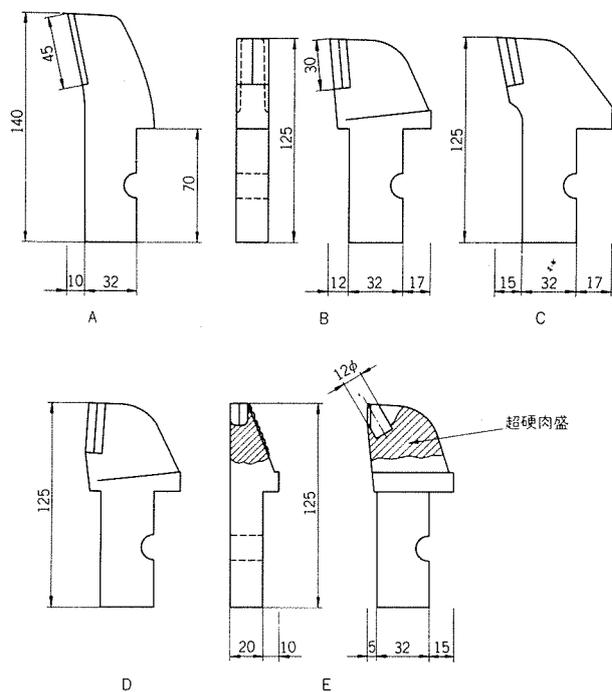
図-7 ビットの形状

当工区の岩質は圧縮強度が100~250kgf/cm²(9.8~24.5MPa)程度のもので大部分で、一部に300kgf/cm²(29.4MPa)程度のものであった。当工区で使用した主なビットは図-7のとおりである。

当初はAのような、軟岩用のビットを使用した。折損やチップの割れが多く、ビット1ヶ当りの掘さく量は

10m³前後となることがあった。ビットメーカー3社の協力により、ビットの材質の強化を中心に、チップの張り付け長さ、チップの厚さ等の改良を行ったが、折損はなかなか減少しなかった。

ビットの長さを15mm短くしたEを使用したところ、折損は大きく減少することはできたが、ビットの下部が厚いため、掘さく効率は悪く、粉塵が多く発生するようになった。このビットの超硬肉盛部分の摩耗が特に激しかったのも厚さのためと思われる。

B, Cのビットは、やはりビット全長を125mmに抑え、チップ角度を5~10°にし、チップの厚みを10mmと厚くしたものであり、当工区の岩質にはもっとも適していたものと思われる。ビットの材質も改良されたものであった。

またDは、Bのチップ角度を、わずかに負側にし250~300kgf/cm²(24.5~29.4MPa)の岩に使用して、良い結果を得たものである。

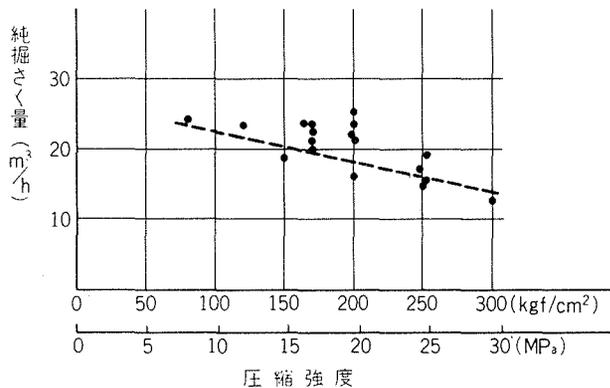
図-8 圧縮強度と純掘さく量の関係

岩石の、一軸圧縮強度と時間当り純掘削量の関係は図-8に示したが、80kgf/cm²(7.8MPa)以下の実績がなかったため、X、Y軸を漸近線とする双曲線は得られなかった。

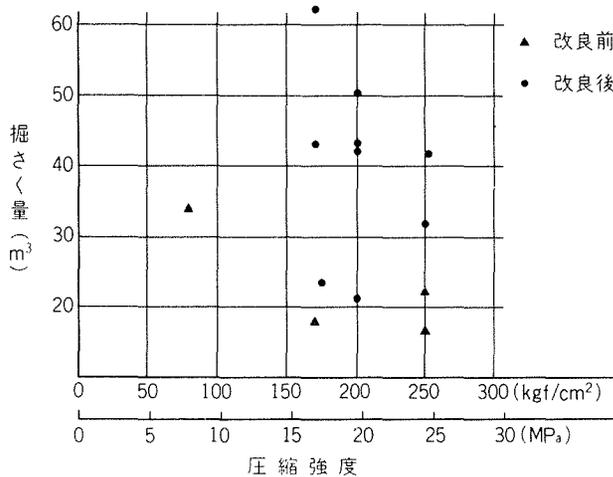
図-9 圧縮強度とビット1ヶ当り掘さく量の関係

同様に圧縮強度とビット1ヶ当り掘削量の関係を調べ

て見た。改良前にはほぼ双曲線関係が認められるが、改良後の値は明瞭でない。ただ改良前に比べて、改良後にはほぼ3倍の値を示すこともある点、ビットと岩質の関係を究明することがいかに大切かを明瞭に物語っている。このことはロードヘッダに限らずすべての掘削機械についていえることで、さく岩機のビットから、ボーリングのビットまで、等閑にできない問題である点を強調したい。

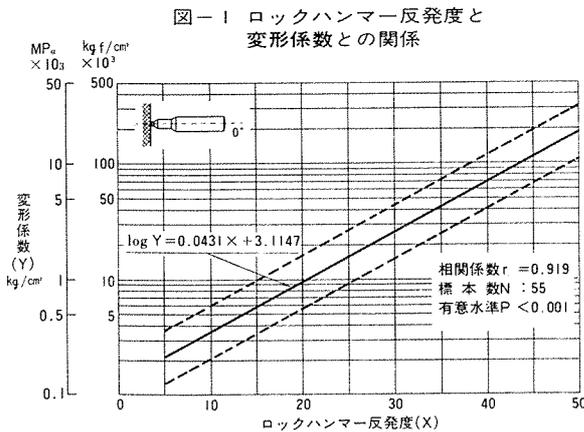
図-2 ロックハンマー反発度と静弾性係数との関係

シュミットロックハンマは、岩盤の硬さを反発度で表現するもので、反発度と変形係数および静弾性係数との対応をおこなっておけば、反発度から変形係数および静弾性係数を推定することができ、設計に用いた物性値を建設時に迅速に把握することができます。

この反発度を、各関係図表に照合することにより変形係数、静弾性係数および一軸圧縮強度を知ることができます。

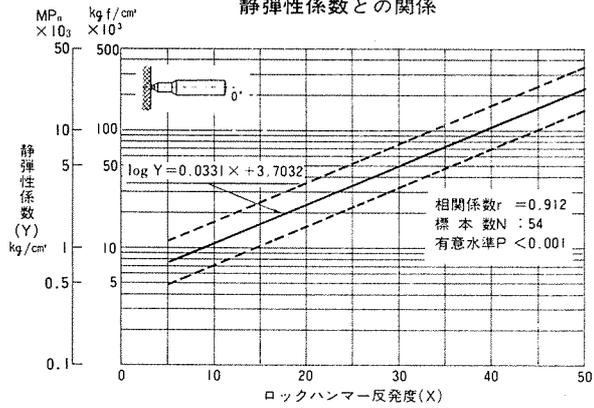
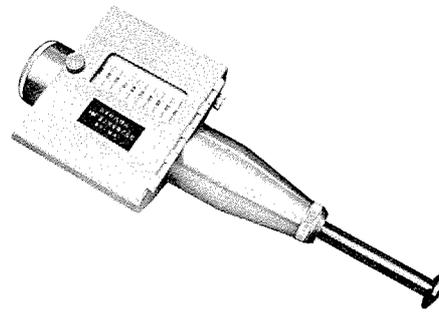
シュミット・ロックハンマー

試験方法は簡単で、シュミットロックハンマを岩盤に直角にあて、静かに力を入れて押しつけるとハンマの衝撃作用が起り、同時に反発度(R)が自動的に記録されます。
