# 大型研究施設の施工記録（クリーンルーム工事を中心として）

## An Execution Record of a Large-sized Research Facility (Mainly on Clean Room Construction)

本報は、第二事業所建設時の大型クリーンルーム工事を中心とした施工について報告する。

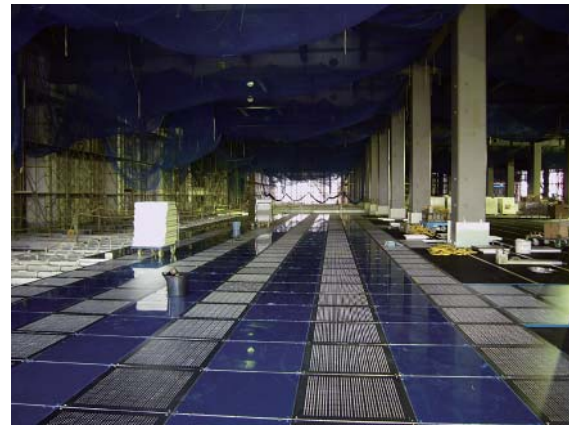
写真一2 床OA施工状況

隣り合うサッシの取付精度、靴摺り（L=2,000）の水平精度を慎重に確認して、OAフロアーの敷き込み精度を向上し、クリーンルーム床のレベル精度を確保した。

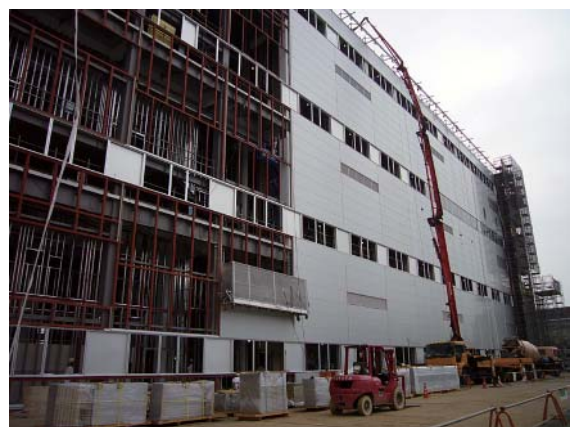
写真一4 外壁施工状況

また、研究開発施設は外装が大型断熱パネルであり、工期短縮のため無足場工法としてゴンドラを採用した。

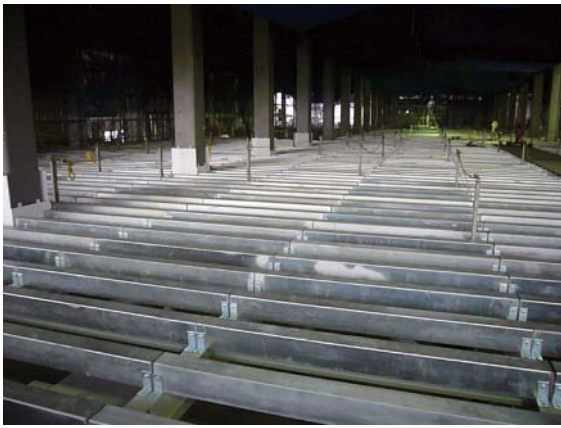
写真一5 根太施工状況

床面が根太（@600）である置き床部分については、根太上での移動式足場を計画した。また、天井面および壁面において工事途中にクリーン度検査があることから南北方向に自在に動ける構造とする必要があった。床面積約200㎡のステージを所有し、移動方向と直角方向には1.5mのはねだしを取り付けた総重量22tの電動式移動足場を各室2基の計4基を設置し内装工事を行った。

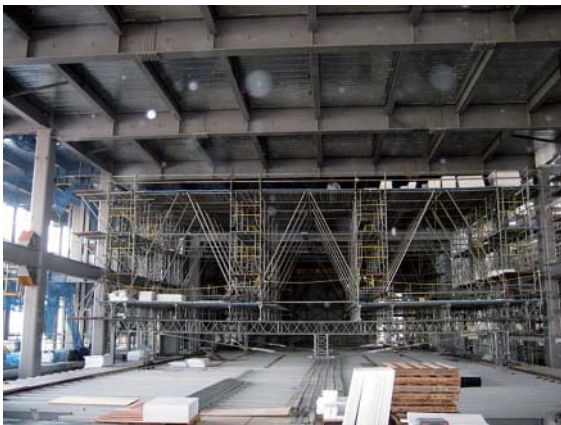
写真一6 A棟移動足場

移動の際、はねだしを数回盛替える必要はあったが、長さ 60 m の距離を 2 基使用して仕上工事を行うには十分な計画であった。移動式足場の採用により仮設足場が抑えられ十分なコストダウンとなった。

クリーンルーム業者に対して、エリアごとにクリーン度の中間検査および引渡しを行う必要があるため、一方通行では対応できないことから、南北方向に自在に移動できる移動足場が必要となった。そこで、根太上にレールを敷き、モーターで動く車輪を使用し、天井面デッキプレートに手が届く高さにステージを設け、資材をストックできるスペースを有した仕様で「大型移動式足場」を 2 ヤード各 2 基（計 4 台）設置し、クリーンルーム工事を行った。

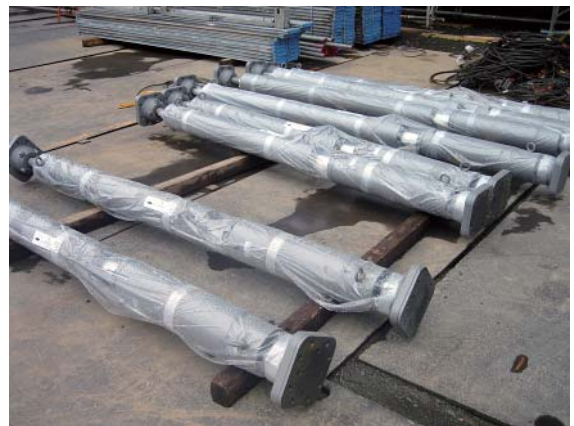
写真-8 オイルダンパー受入状況

オイルダンパーは、建物が揺れる際の振動エネルギーを油の流体抵抗によって吸収し、建物の揺れを制御する制震装置であり、シリンダー内に設けた弁を通過する油の流体抵抗によって、必要な減衰力を発生させるダンパーである。

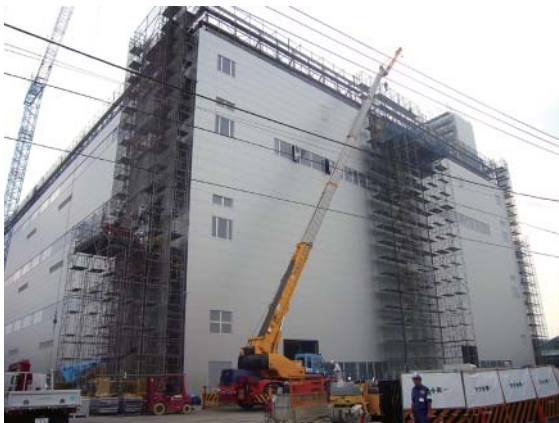
写真-7 揚重作業

また、各棟とも、揚重設備として 100 t クレーン 2 基、工事用エレベーター 2 基を設置し、M・H 開口から仕上げ材の揚重を行い、さらに、床仮設開口を設け、資材先行揚重も併せて行った。しかしながら、コストオン業者および別途工事業者を含めて考えると、一度に揚重する量が非常に多くなったことから、長期に渡って 24 時間

また、揚重設備も限られているため、各業者、限られた時間の中で大量の資材の揚重を行い、夜は不要材の搬出に努めた。各階狭い空間を効率的に利用し、クリーン

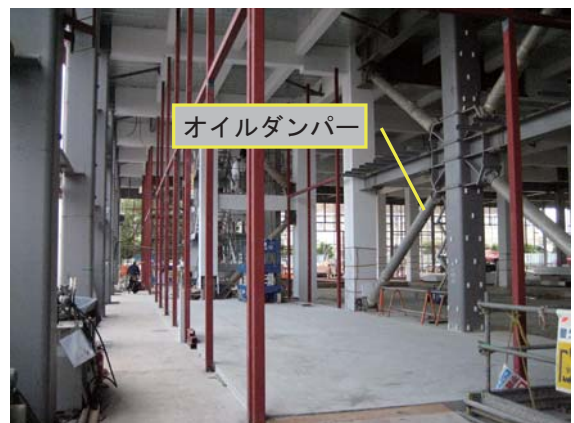
写真-9 オイルダンパー取付状況

オイルダンパーは1本当たり5kN～15kNの重量があり、前述の通りA棟では取付時期が内装工事と重なることになった。また意匠上の制約から基本的に各階とも、各階段室等に配置計画されているため、約9mのダンパーを揚重し運ぶルートを確認することが必要となり、さらに、クリーンルーム工事とも重なったことから、特に慎重な取付が要求された。
