# 既存病棟への耐震補強工事

## Seismic Reinforcement Work for an Existing Ward

### 要 約

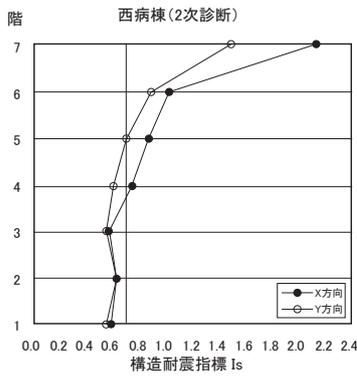
図一1 西棟病棟のIs値(2次診断)

平成11年に「既存鉄骨鉄筋コンクリート造建築物の耐震診断基準・同解説」（財）日本建築防災協会による2次診断および3次診断を行った結果、構造耐震性能指標  $I_{so}=0.7$  を満足しない階が存在した。各次診断における耐震診断指標  $I_s$  値を図一1～4に示す。

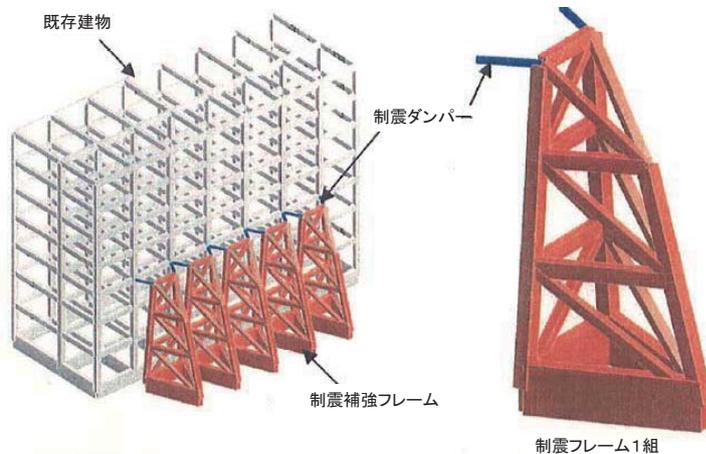
図一5 制震フレーム概要図

トラス形式のプレキャスト造による制震フレームを構築し、既存建物の地震時振動を棟間のダンパーにて吸収する。

ダンパーはX方向とY方向の両方向に効かせるように、60°の角度で取り合うように計画した。

各病棟の補強構造体は5組の制震フレームを連ねたものとし、各棟10台のダンパーを用いた(図一5)。

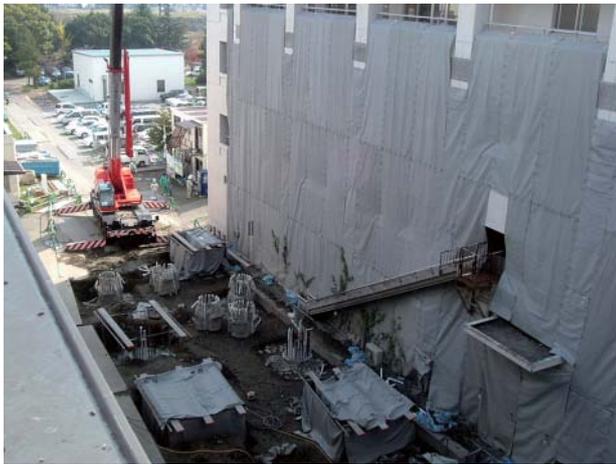
写真一2 杭頭防音シート囲い

特に杭頭処理は杭頭部余盛り部分を遮音シートにて囲い，切断後レッカーにて場外へ搬出し，破碎処分を行った（写真一2，3）。既存病棟外壁部のあと施工アンカーを施工するに当たり，穿孔機械を低振動・低騒音タイプ（ダイヤモンドコアによる非打撃）としたが，(3)で述べるように既存建物へのベースプレート取付方法を検討した結果，あと施工アンカーの施工を取止める事ができ，既存病棟への振動，騒音を低減する事が可能となった。

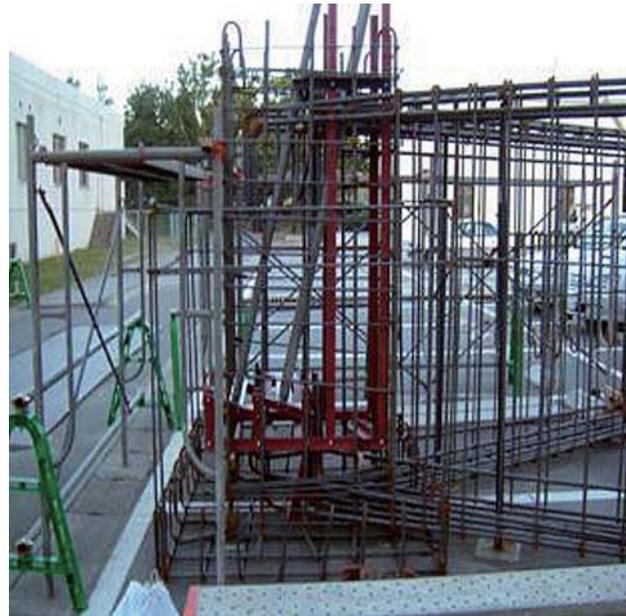
写真一4 基礎配筋原寸モックアップ (実物大)

制震フレーム定着端の施工精度を確保するために図面上で検討した資料に基づき基礎配筋原寸のモックアップ（写真一4）を作成し，基礎，地中梁，柱の配筋位置とアンカーフレームの形状，PC シース管の配置の検討および確認を行った。

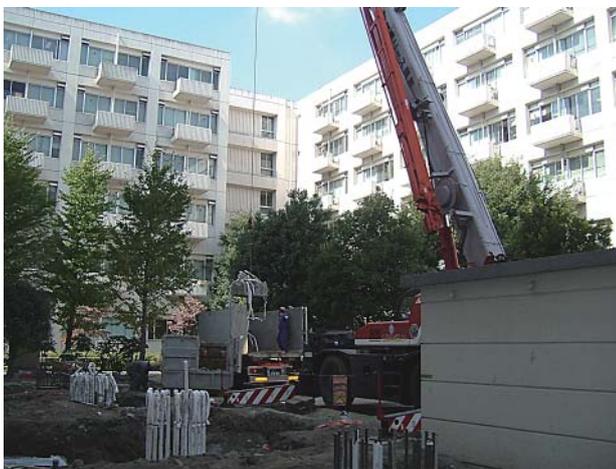
写真一3 レッカーによる杭頭余盛撤出

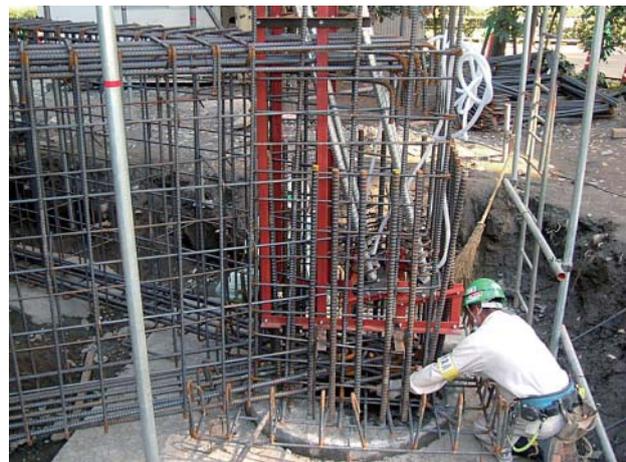
写真一5 アンカーフレーム施工状況

現場施工においてモックアップでは表現できなかった杭定着筋が柱・地中梁主筋の配置に影響しアンカーフレームの現場切欠き加工，地中梁主筋定着位置の移動等を余儀無くされた（写真一5）。

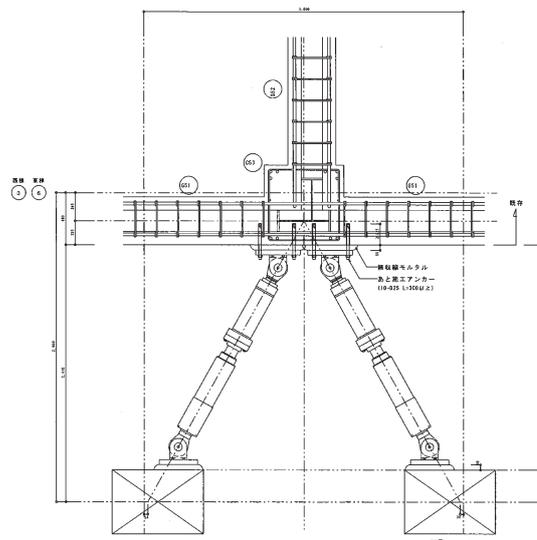
現場施工時には各節の計測ポイントを決定し，レベル，レーザー墨出し器，勾配定規等により傾きの確認を行った。既存建物へのベースプレート取付方法（図一8），あと施工アンカー施工場所の検討および既存配筋位置の確認を行った。

図-8 制震ダンパーのあと施工アンカーによる接合方法(原設計)

あと施工アンカーボルトとベースプレートの取付け穴の余裕が1mmと厳しい事も踏まえて、設計事務所に接合方法の変更を提案し、既存建物の柱にダンパー接合プレートを追加し、PC鋼棒により既存柱を挟み込む方法に変更した(図-9, 10)。

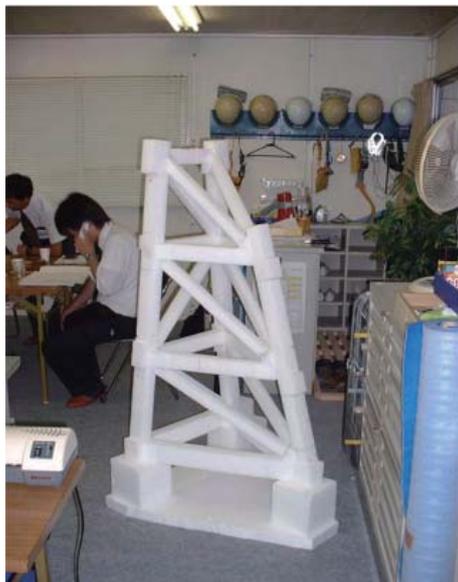
写真-6 制震フレームモックアップ (1/10)

施工に先立ち，モックアップを作成し全体の形状，納まりおよび施工手順等の確認を行った（写真一6，7）。

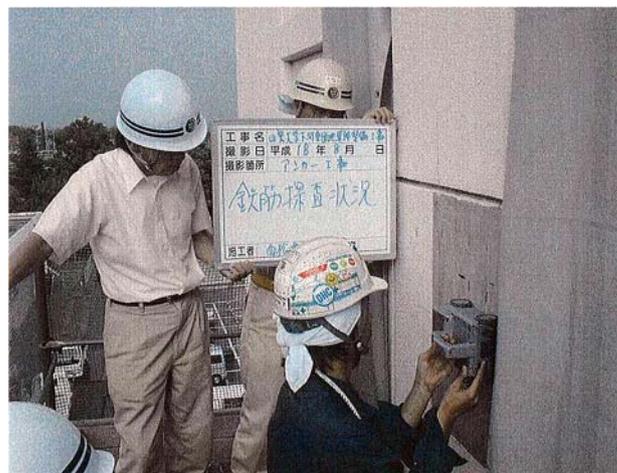
電磁波探査による既存の柱・梁配筋位置出し（写真一8），あと施工アンカー打設位置および深さの確認（写真一9）を行った結果，柱・梁の主筋および鉄骨にあと

施工アンカーが干渉することが判明した。

写真-8 電磁波探査による柱・梁配筋状況確認

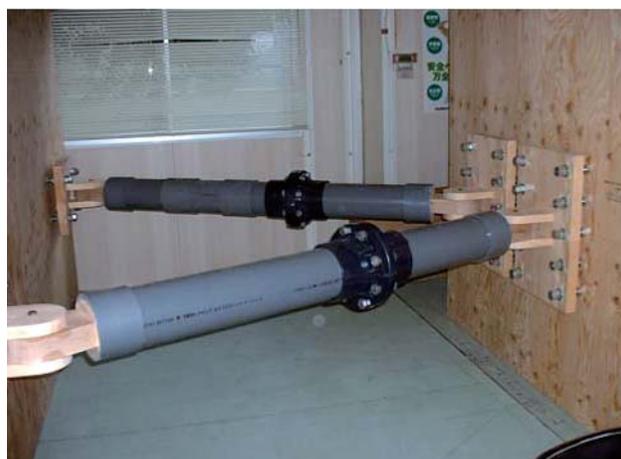
写真-7 制震ダンパーモックアップ (実物大)

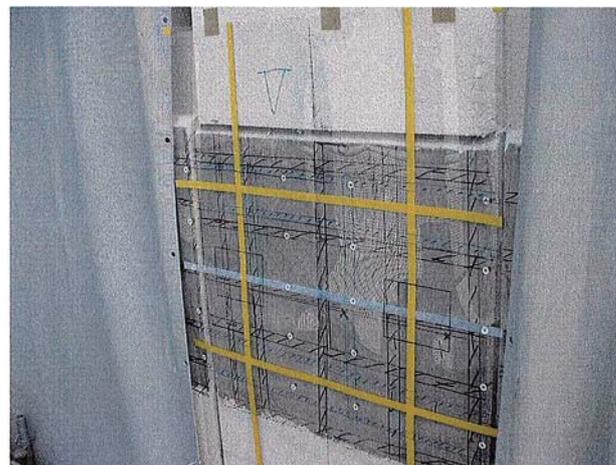
写真-9 あと施工アンカーの打設位置確認

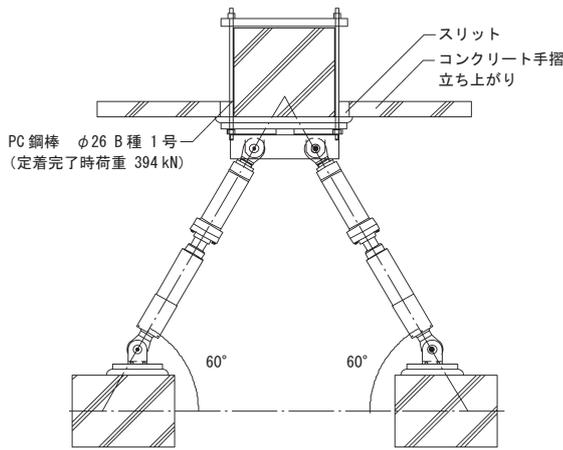
図一〇 制震ダンパーのPC鋼棒による接合方法（設計変更）

また、既存病棟と制震ダンパーの接合方法をPC鋼棒と接合プレートによる挟み接合に変更したことで、既存病棟への振動および騒音の影響を大幅に低減でき、かつ、ダンパー取付時の許容値が緩やかになり（1 mm→20 mm）、施工性と施工精度の両面において非常に効果的であった。

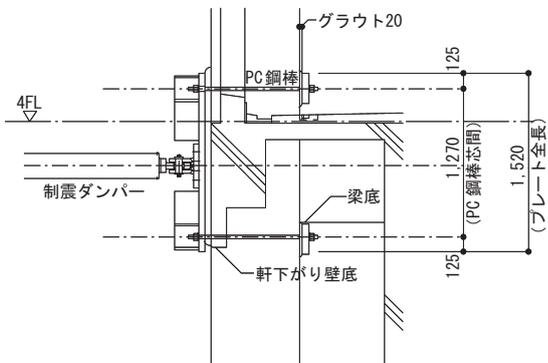
図一〇 制震ダンパーのPC鋼棒による接合方法（断面詳細図）

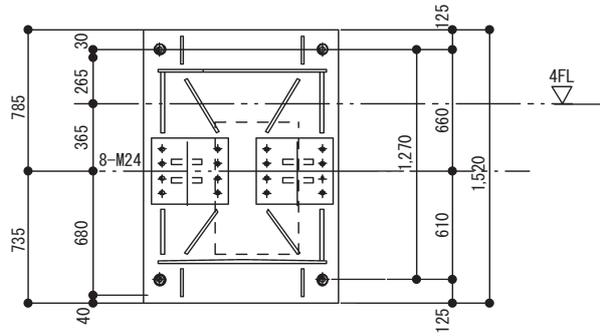
図一〇 制震ダンパー接合プレート詳細図

ダンパー接合プレート(図-11)の追加により制震フレームと既存躯体との離れが変更となったが、杭工事施工前にベースプレート取付方法の検証を行うことができた事により、杭位置の変更を行うことで対応した。
