# 上部2層解体を含む大学校舎のリモデリング工事 Re-modeling Construction of College Buildings including Two Levels of Upper Part Dismantling

## 要 約

本工事は、品川区大崎に位置する学校法人立正大学学園大崎キャンパス内に建つ、築40年近くを経た大学校舎5号館および6号館の改修工事である。その内容は同キャンパス内9、11号館の新築で平均地盤面が下がったことにより日影の既存不適格が発生し、5、6号館の上層部の部分解体を行うと共に既存アスベストの除去、既存躯体の耐震補強および内外装を一新し建物の延命を図り、新築と同等の機能を付与する事を目的としている。

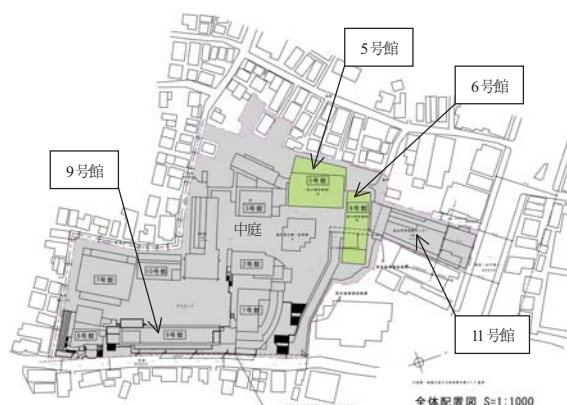
図一1 全体配置図

まれる人工地盤による中庭に面しており、6号館は中庭と当社施工の11号館との間に位置する（図一1参照）。

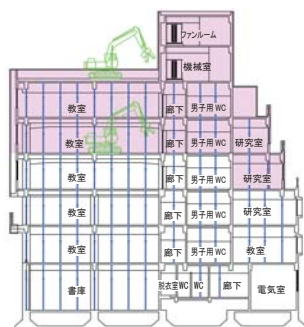
図-2 当初の解体計画図

当初計画

支保工：各階に支保工を配置

解体順序：

- i. 各階に支保工を設置
- ii. 重機をR階スラブ上に揚重し塔屋2層を解体。
- iii. 5 FLに重機を下し、5階1層分を解体。
- iv. 4 FLに重機を下し、4階1層分を解体。
- v. 4 FLより3階セットバック部分を解体。
- vi. 各階の支保工を解体

当初計画(今回の選定方式はプロポーザル形式であり、その中に解体計画も謳われていた)では、上層階の部分解体を解体用重機にて行い、その荷重を支えるための支保工を各階スラブ上に配置する予定であった(図-2参照)。しかし、内装等の事前解体工事を進めていくに従い、既存スラブの劣化が予想以上に進んでおり、スラブへの解体時応力の負担はリスクが大きい事が判明し、解体計画を見直す事とした。

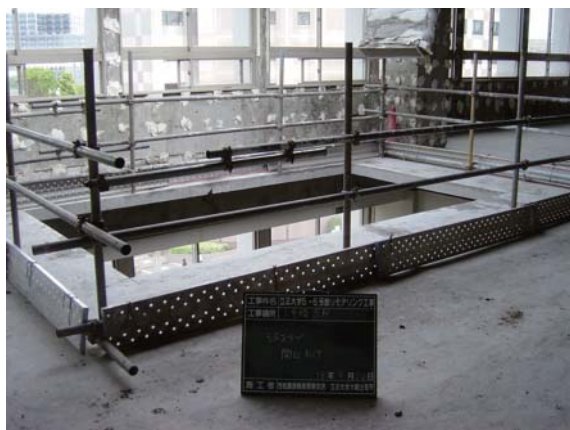
写真-1 5階投入口設置状況

4階床面に仮設構台を組み立てるためには、既存建屋中間階への部材の搬入手段と組立方法を検討する必要があった。構台の部材は、桁材 H300×300×10×15、 $L=7.2\text{ m}$  が最大部材であり、これを建屋内に直取り出来る方法として5・R階スラブに投入口を設ける事とした（写

真一 参照）。

投入口は既存スラブ上でロードカッターを用いてスラブの切断を行い、破材をレッカーで下す方法で施工を行った。開口寸法については、桁材、覆工板および構台組立時に使用するミニクレーンおよびフォークリフトが投入できる寸法を設定した。本来であれば、解体用重機寸法に合わせた開口を設けたかったが、揚重機（100tレッカー）の作業半径の関係で、第一段階でのR階部分の開口寸法を押さえる必要があった。

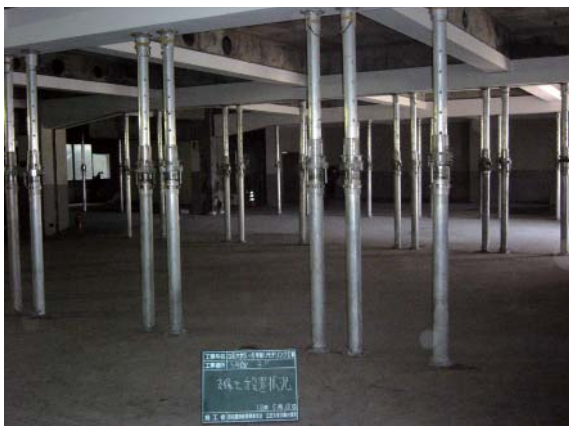
写真-3 3階支保工設置状況 (水平繋ぎ設置前)

PHASE 1の構台の組立後、サポートの設置を行った(写真-3, 4参照)。サポートの設置は4, 5階に関しては通常の解体工事と同様に解体時応力に必要な本数を4階構台および5階スラブ上に配置し、2, 3階に関しては、前述の通り大梁下部に必要な本数を配置した。梁下に設置するサポートに関しては、接合面でのクリープを極力排除する目的で、強力サポートの梁下ベースプレート部に

無収縮モルタルの塗布を実施し面精度を確保した。

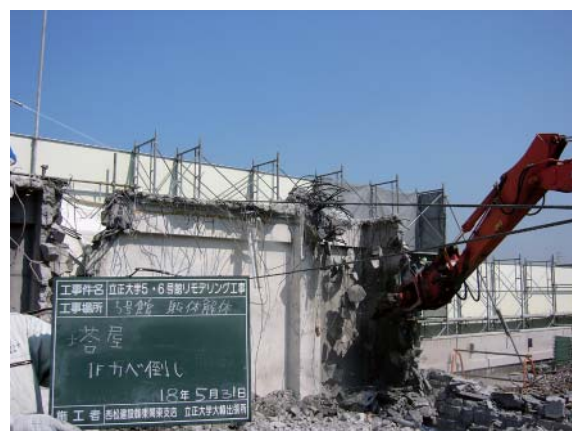
写真-5 倒壊防止用ワイヤー設置状況

外壁の解体は、建屋の中抜き解体を行った後の最終段階で行うが、その際に各スパン毎に外側への倒壊防止策としてワイヤーを設置した上で、壁倒し作業を実施した(写真-5, 6参照)。ワイヤー反力は既存躯体からとる事も検討したが、位置を固定した場合に、解体重機の作業性が悪くなるため、合番重機のブームから取り、作業性の向上を図った。仮設構台への解体時荷重の管理に関し
