# 地下式貯留施設の施工について

## Construction of the Underground Reservoir

大和御所道路天理地区改良工事は、京奈和自動車道の雨水を一時貯留することを目的とした貯水量 14,500 m<sup>3</sup> の地下式調整池を構築するものである。

本書は、調整池工事のうち ECW 工法によるソイルセメント柱列壁の施工実績および長尺切梁支保工による掘削工事の計測管理について報告するものである。

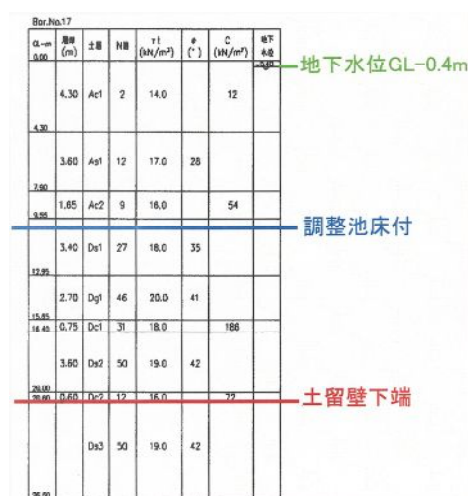
図三 土質柱状図

本調整池付近は大和川右岸堤体下に位置しており、以前は低地水田地帯であったが、近年宅地化が進んでいる場所である。土質は、砂質シルト層と砂層との互層状態が深く続いている。また、地下水位が高く、地表面より40 cm程度の深さに存在している。

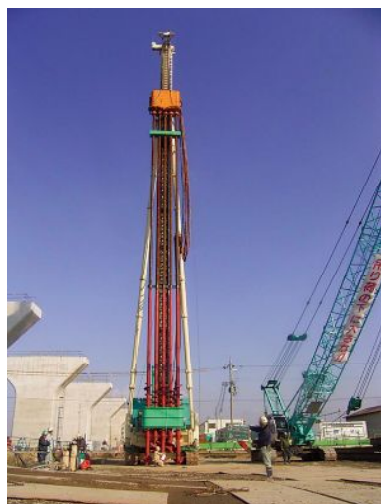
写真-2 ECW工法施工状況

本工事では、東西調整池を2台の機械を使用して施工を行った。約40日にて全ての施工を完了し、1日当たりの施工面積は $134\text{ m}^2$ とSMW工法（SMW協会標準積算資料）の約2.4倍の結果となり、工期短縮に貢献した。
