偏圧地形下における坑口施工時の計測管理 Monitoring of Tunnel Portal Stability under Nonuniform Earth Pressure

要 約

本トンネルは、首都圏中央連絡自動車道（圏央道）の神奈川県区間であるさがみ縦貫道路のうち、愛川町に位置する全長約 2,700 m の 2 車線道路トンネルである。相模川右岸の段丘崖に沿ってルート選定がなされており、特に坑口部は偏圧地形となっている。土被りは 50～55 m と浅く、トンネル直上には民家・送電鉄塔・県道が、直下約 7 m の位置には下水道トンネルがある。

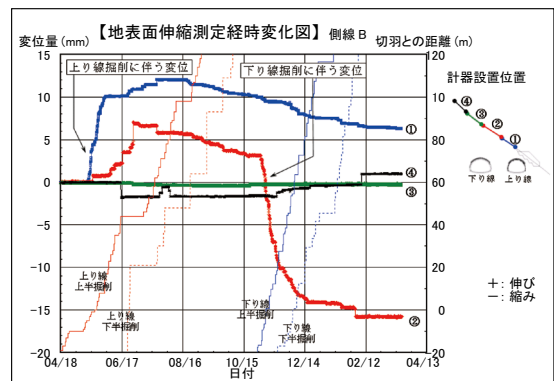
図一八 本坑掘削時地表伸縮測定

これらの計測データから、トンネル掘削により斜面方向の変位挙動を示すこと、また下り線の掘削による斜面への影響は上り線に比べ大きく生じることなどが確認された(図一八参照)。下り線は上り線に比べ土被りが大きく、段丘崖の深部にあるため、段丘崖の上部まで下り線施工の影響が現れたものと考えられる。

下り線坑口付近の計測断面A(STA.1+90)では、下り線側壁導坑の掘削を進めても大きな変化は見られなかった。下り線上半の施工時には、「重要構造物区間」に入る前から、斜面上部に配置した地表伸縮計などに顕著な変化が現れた。

一方、上り線坑口付近の計測断面Bは上り線上半切羽の通過に伴い変位する傾向を示したが、地すべり発生時に認められるせん断面・不連続挙動などは確認されなかった。

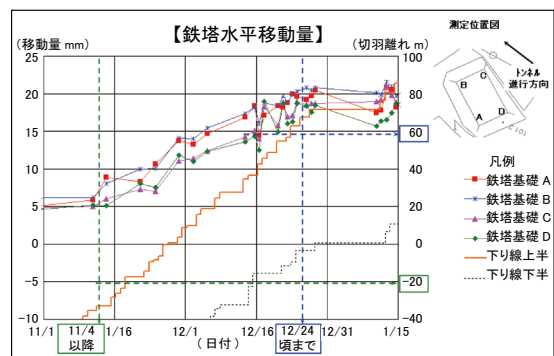
図一九 送電鉄塔基礎部 水平移動量

12月15日では、下り線の上半切羽は送電鉄塔の最小離隔から2D以上離れていたが、その後、上半掘削および下半掘削により沈下量・水平移動変位量は増加し、水平移動量は最大23.3mm、沈下量-11mm、垂直不同変位量-6mmを観測した。しかし当初設定した基準値までには達せず、施工を継続することができた(図一九参照)。

下り線は、H17.9月に側壁導坑(69m)の施工完了後、上半掘削に入り、11月初旬、上半切羽が近接構造物の影響範囲に達した。鉄塔に最も近づいた11月29日の時点ではトンネル側に水平移動する傾向が確認された(到達時で水平移動量は14.1mm、沈下量は-3mm)。

下り線上半切羽が送電鉄塔から離れるに伴い、水平変位がトンネル切羽方向に移動する傾向を示し、沈下量も徐々に大きくなっていった。12月13日時点での測定値は水平移動量17.3mm、沈下量-9mmとなった。管理レベルⅠを超えたことで、12月15日より手動測定の頻度と鉄塔の目視観察を1回/日に増やして監視を行うこととした。

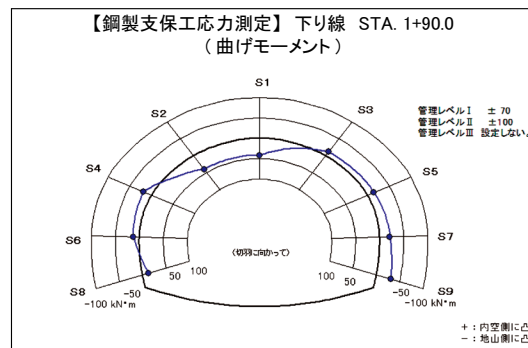
図-11 D III b 鋼アーチ支保工の曲げモーメント測定

計測 Bにおいては、下り線はSTA. 1+90での鋼アーチ支保工の応力が99.5N/mm²で、管理レベル I程度の値となった。偏圧地形であることから、鋼アーチ支保工に過大な曲げモーメントの発生が予想されたものの、管理レベル I(130kN・m)以下の40kN・m程度であった(図-11参照)。

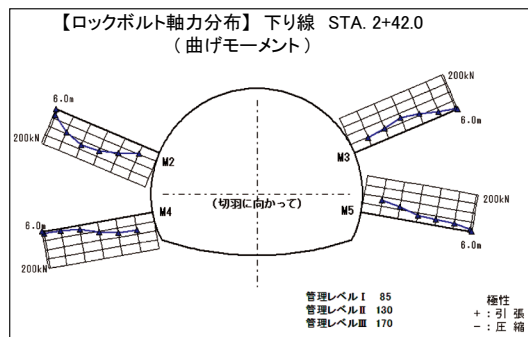
図-12 D III a-A-L ロックボルト軸力測定

また、下り線 STA2+45のロックボルト軸力は管理レ

ベル IIに近い値を示した(図-12参照)。
