# 高水圧下・砂礫層を対象とする複合式シールド工法による長距離施工

## The Long Distance Excavation Using a Dual Mode Slurry/EPB TBM on the Gravel Ground Having High Water-head

本工事は、丘陵山間部で静水圧 0.7 MPa の高水圧を通過すること、多摩川下横断部では玉石混じりの砂礫層を掘進することなど難施工条件下において、複合式シールド工法でセグメント外径  $\phi 2,356$  mm、掘進延長 2,367.1 m の水道配管 ( $\phi 1,500$  mm) 用シールドトンネルを築造するものである。

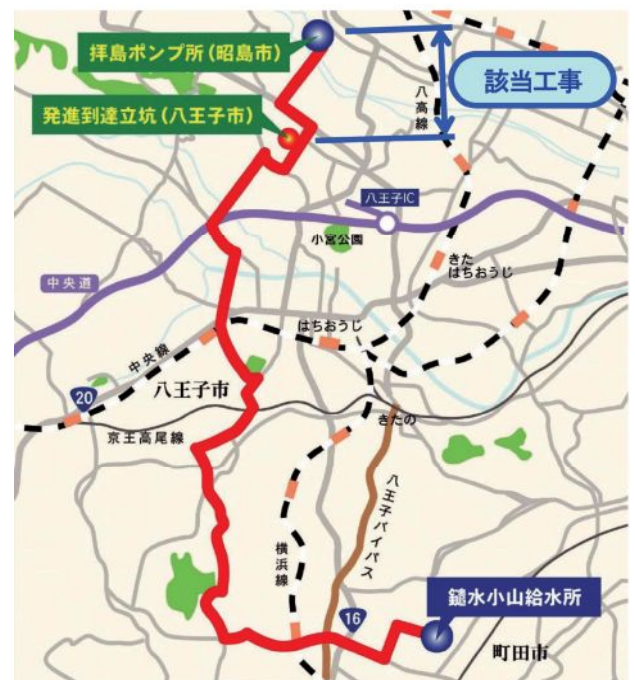
図一1 事業計画図（第二次整備区間）

東京都は八王子市の鎌水小山給水所から聖ヶ丘給水所までの 12.6 km を第一次整備区間、拝島増圧ポンプ所から鎌水小山給水所までの 19.6 km を第二次整備区間として整備を進めている（図一1）。主な整備内容は、セグメント内径  $\phi 2,150$  mm のトンネルを築造し、そのトンネル内に  $\phi 1,500$  mm の送水管を布設することである。

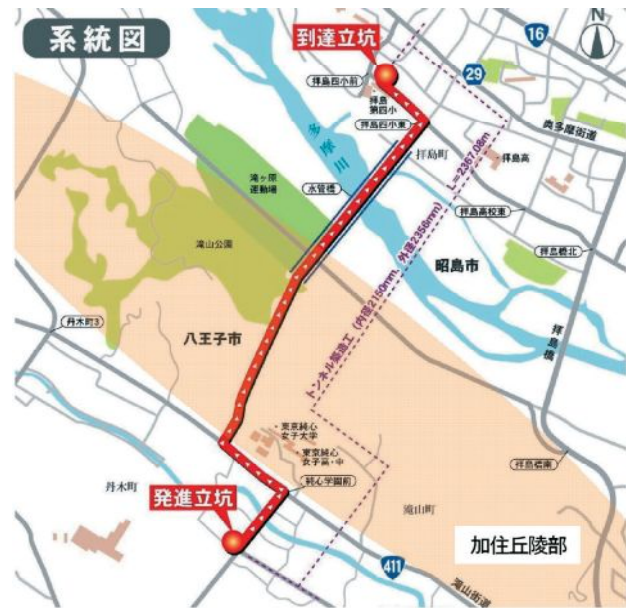
図一2 路線系統図

施工路線は八王子市丹木町の立坑を発進とし、発進後 20 m 程で急曲線（ $R = 20 \text{ m}$ ）に入り、通過後は直線部にて谷地川を横断、東京純心女子学園前から滝山街道（国道 411 号）下をとおり、途中右に曲がり、加住丘陵と呼ばれる丘陵山間部下を通過する。丘陵山間部通過中は 400 m 程の直線で、土被りが 80 m を超える区間もある。その後、既設水管橋直下を掘進しながら多摩川を横断する。続いて、曲線長の短い細かい曲線を掘進しながら住宅地や田園地帯を通過して、拜島ポンプ所内の到達立坑へ急曲線（ $R = 20 \text{ m}$ ）を曲がりながら到達する（図一2）。

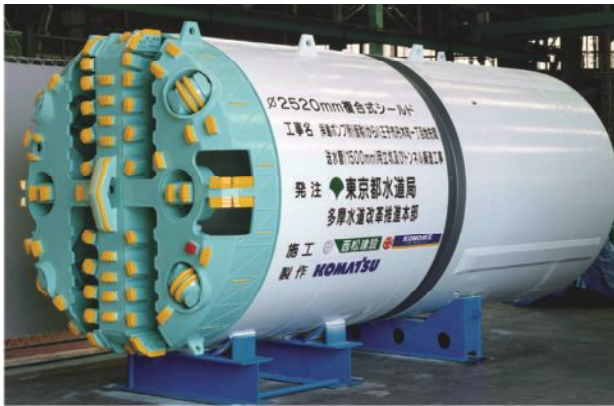
構造とし、カッタの換装作業がカッタヘッドチャンバ内から可能なものとした（写真一）。

写真一 複合式シールド機

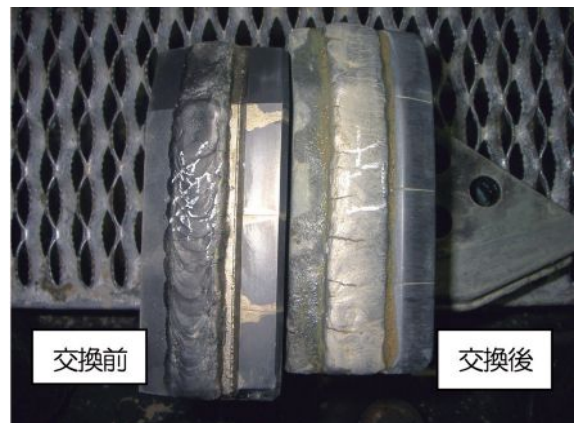
交換地点(1,475 m)におけるカッタヘッドの累積回転数は表-1のように想定位置(1,336 m)における計画累積回転数と大差はなかった。ビットの摩耗検討では、スクレーパーカッタは9.9 mmの摩耗、ディスクカッタは母材で10.5 mm、超硬チップで6.4 mmの摩耗が予想されたが、交換時の確認ではチップ高さの摩耗はほとんど見られなかった(表-2、写真-2~3)。

写真-2 スクレーパービット (交換時)

到達後の確認結果は、先行ビットに10 mm以上の摩耗が見られたが、許容摩耗量の半分以下であり、掘進に大きく影響する状況ではなかった。スクレーパーカッタについては、交換時と同様に角が丸くなる程度の摩耗であった。ディスクカッタについては、超硬チップおよび母材に摩耗は見られず、超硬チップの周囲(ロウ付け箇所)に摩耗が見られた。この箇所の摩耗が進むと歯が抜けるようにチップが欠落することが想定される。

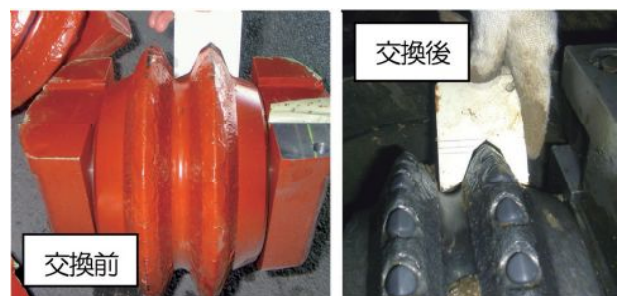
写真-3 ディスクカッタ (交換時)

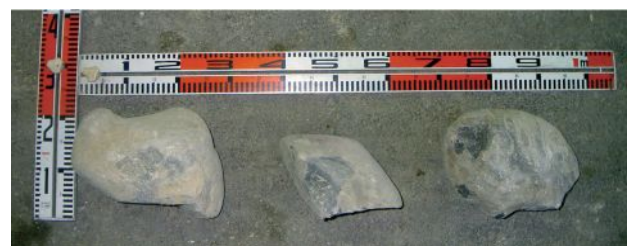
玉石については粘性土層および砂礫層に関わらず出現し、スクリュウ後方の合流管部で閉塞することが多かった。しかし、回収された礫(写真-4)を確認すると長径が300 mmを超えるものの、大半は断面が欠けており、ディスクカッタにより破碎し、バランスよくスクリュウコンベアで取込むことができたと考えられる。

写真-4 スクリュウ後方で採取された礫

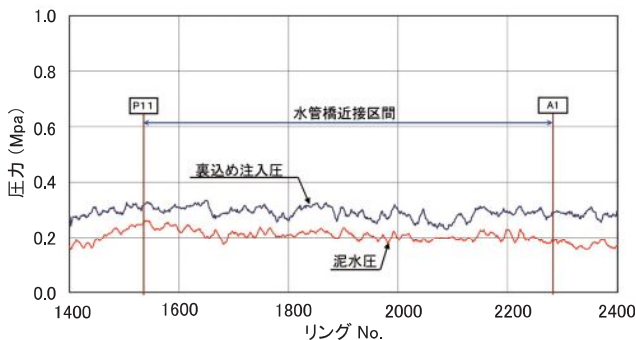
礫地盤であったが泥水圧変動が小さく(図-9)、また、乾砂量の計測結果も安定していた。その結果、地盤変位量は一次管理値以下となり良好な結果を得た。

図-9 水管橋通過時の土圧・裏込め注入圧の実績
