セメント改良土を用いた盛土の品質管理

Quality control of fill using cement mixed soil

本工事は、静岡県沼津市を起点とし下田市に至る“伊豆縦貫自動車道路”の一貫となる“東駿河湾環状道路（沼津市岡宮～田方郡函南町長平井）”の整備事業のうち、国道1号に接続する塚原ICの盛土工事である。

本報告では、その改良盛土で実施した品質管理・環境対策の方法について述べる。

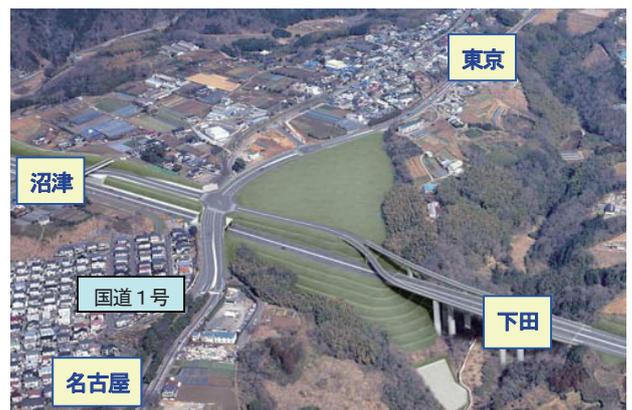
図一1 完成予想図

たY字状の谷地形で、標高は50～100 m前後である。本工事は他工事から発生する建設発生土を受け入れて、当該地形に最大高さ約40 mにおよぶ大規模な改良盛土を施工するものである。

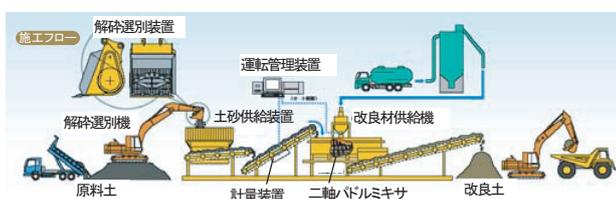
図一2 定置式プラント混合 (ザンデックス工法)

改良工法は、当初スタビライザによる混合方法で計画されていたが、品質確保、トラフィカビリティ等の施工性および粉塵飛散防止の観点から、比較検討を行い、定置式プラント混合 (ザンデックス工法) による改良工法に変更した (図一2 参照)。

ザンデックス工法は、特殊二軸パドルミキサーを用いるもので、以下の特徴がある。

- 混合精度が高く、固化材添加量を原位置改良に比べて低減できる。
- 時間当たり施工量は 60~80 m³/h
- クローズドシステム (密閉構造) により、混合による固化材の飛散が発生しない。

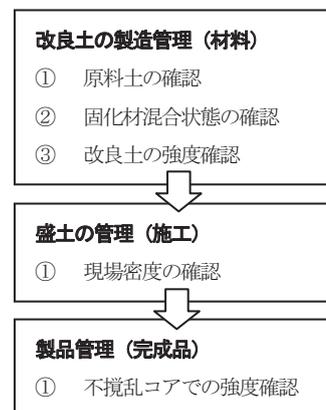
図一3 品質確認工程

改良盛土の品質管理は、図一3 に示す管理手順の通りに、要求品質を満足させるために「改良土製造」、「盛土施工」、「製品管理」の各工程で品質確認を行うことにした。

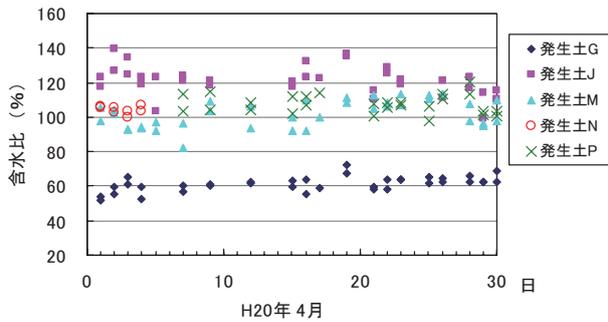
図-4 原料土の含水比測定例

セメント改良において原料土の含水比が水和反応に大きく影響する。本工事の原料土は、他の複数工区（3～8現場）からの発生土（工事残土）が同時に供給されるため、搬入される原料土の管理が重要であった。そこで、受入検査として電子レンジ法による含水比測定を午前・午後の2回/日および土質の変化が見られた時の頻度で行った。図-4に受入時の含水比の測定結果の例を示す。

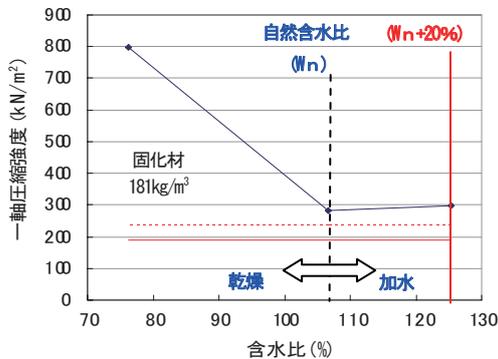
図-5 含水比- qu 関連図

また受入条件の設定のため、事前に含水比を変化させた強度試験を火山灰質粘性土を用いて行った。試験結果は図-5に示すように、Wn+20%程度の範囲では強度低下は見られなかった。これは火山灰質粘性土の含水比が高いこと、固化材配合量が約150～225 kg/m³と比較的富配合のため、20%程度の含水増加に対しては影響は少ないものとみられる。

この結果をもとに受入条件を「室内配合試験での自然含水比 (Wn)+20%以内」と規定し管理を行った。

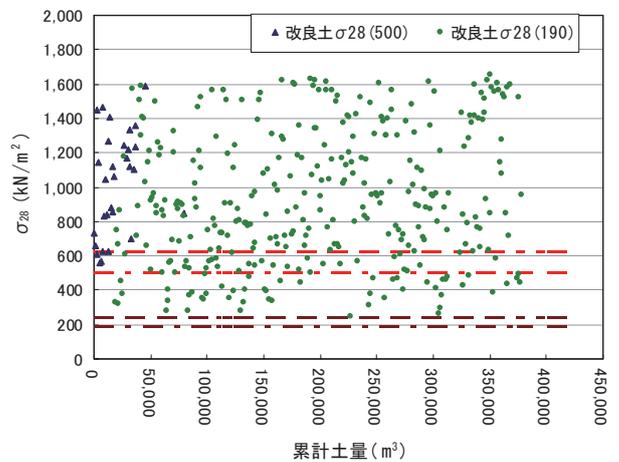
図-6 一軸圧縮強度 (プラント)

プラントでの圧縮強度試験結果を、表-3、図-6に示す。上部路体の σ_{28} は 239～1654 kN/m², 平均 664 kN/m² とすべて所要強度を満足した。

ただし、図-6を見てわかるように強度のばらつきが比較的大きい結果となった。この要因として、複数発生土の使用による原料土のばらつきと、供試体作製密度のばらつきによるものと考えられる。前述したように、当日の配合設定は受入れ発生土のうち最も強度発現の悪い発生土の条件で行う。発生土は火山灰質粘性土が主体であるが、その土質は均質ではないとともに、砂質土や粘性土が混入した場合には強度が大きくなるため、強度のばらつきが大きくなった。発生土毎の配合調整ができれば理想であるが、品質確保および現場管理の実状から難

しい。一方、供試体はモールドに突き固めて作製することから、後述するように実施工での転圧条件との相違による密度の違いも原因の一つと考えられる。

原位置強度についてもバラツキが生じたが、これも複数発生土の使用による原料土の土質が不均一であることが原因と考えられる。なお、プラント改良土の強度が250~1600 kN/m²の幅に対して、原位置コア強度は190~800 kN/m²の範囲に収まっている。プラント改良土の室内供試体の場合、モールドに突固めて作製するため、実施工に比べて密な状態になりやすく、水和粒子結合が大きくなり、強度が大きくなったと考えられる。

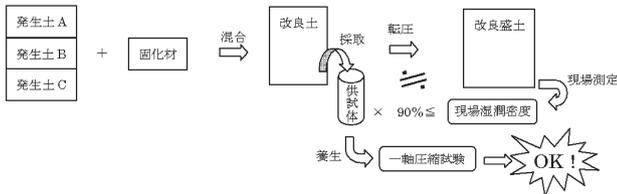
図-7 盛土施工管理のフロー図

盛土施工時の管理において、4-2項で述べたように複数発生土を受け入れるため最大乾燥密度等の設定が出来ないという問題点が生じた。このため、以下の管理方法(図-7参照)を提案して管理を行った。

まず製造した改良土を地盤工学会基準「安定処理土の突固めによる供試体作製方法(JGS0811)」に基づいて湿潤密度を測定する。その湿潤密度を基準密度($\rho_{t標準}$)とし、当該施工分の盛土について現場密度試験により測定する湿潤密度(ρ_t)から良否を判定する。そして、基準密度用に作製した供試体は養生後に圧縮試験を行い、配合強度を満足していることを確認するという管理方法である。測定頻度は500m³に1回とし、密度測定は砂置換法により実施した。

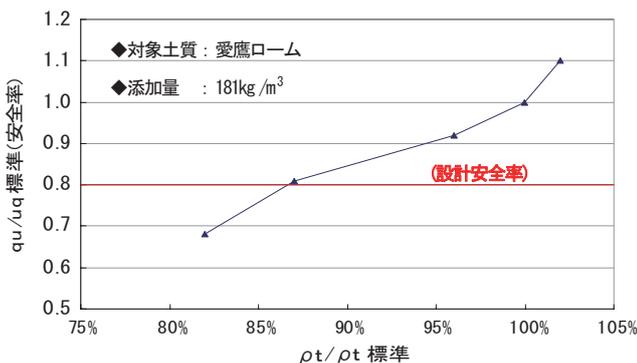
図-8 密度比-強度比(安全率)相関図

密度の判定基準は、日本建築センター発行の「建築物のための改良地盤の設計及び品質管理指針—セメント系固化材を用いた深層・浅層混合処理工法—」に“室内配合試験による供試体密度の90%以上で管理”が示されている。これを参考に、密度比と強度比(安全率)の関係をモデル施工により調査し、上記管理基準の妥当性を確認した。図-8の通り密度比($\rho_t/\rho_{t標準}$)が86%以上の場合に強度比(安全率)0.8を満足することが確認され、本工事での密度管理基準は湿潤密度比90%以上と定められた。

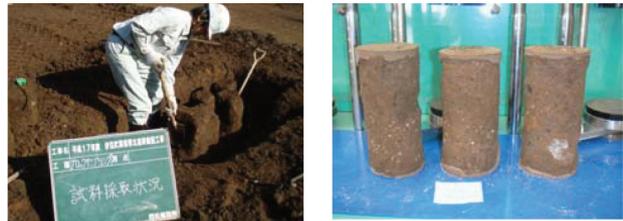
写真-1 ブロックサンプリング (左:採取状況, 右:削出し整形後)

改良盛土施工後の品質確認として、原位置の不攪乱コアを採取し、一軸圧縮試験を行った。不攪乱コアの採取は、当初、ボーリングマシンでの採取やブロックサンプリング(写真-1)を行っていたが、これらの方法は簡便性に欠けるため、採取頻度が少なくなる問題があった。その後、独立行政法人 土木研究所の施工技術チームから安定処理土のデータ採取のために使用されていた「二重管式コア採取機」(写真-2)を借用することができ、不攪乱供試体を簡易に採取することが可能となった。以降は、材齢 σ_{28} だけでなく、 σ_3 、 σ_7 の供試体を採取しデータを蓄積することで、 σ_3 、 σ_7 の早期材齢時に推定強度の確認を行った。

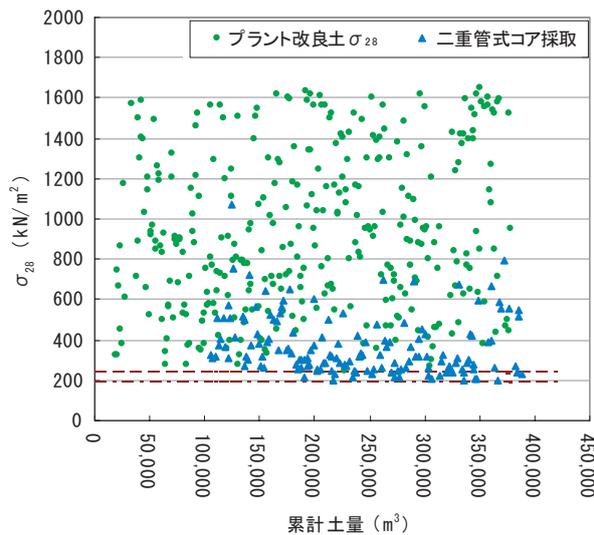
図-9 一軸圧縮強度 (原位置コア)

原位置コアでの圧縮強度試験結果を、表-4、図-9に示す。上部路体の σ_{28} は197~1069kN/m²、平均364kN/m²であり、設計強度を満たす強度が得られた。

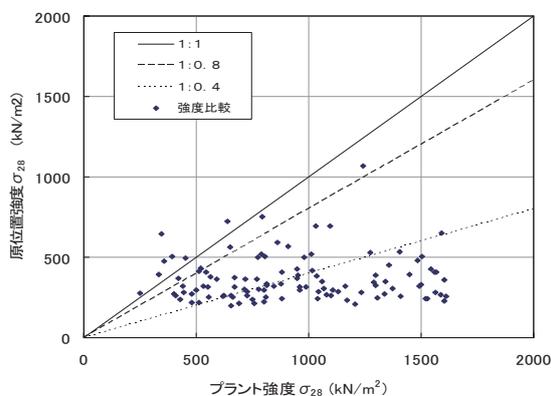
図-10 原位置-プラント強度比較図

本工事では、定置式プラントによる改良で現場室内強度比 (安全率) を $F_s=0.8$ とし、設計強度 190 kN/m² に対して目標強度 (配合強度) を $190 \div 0.8 = 238 \text{ kN/m}^2$ として設定した。図-10 に原位置強度とプラント強度の関係を示す。土質のバラツキと供試体密度の違いの影響のため、平均的な強度比は0.4程度とかなり小さな値となった。しかし、原位置コアで設計強度を下回るものがあったことから、安全率0.8の設定は妥当であったものとする。

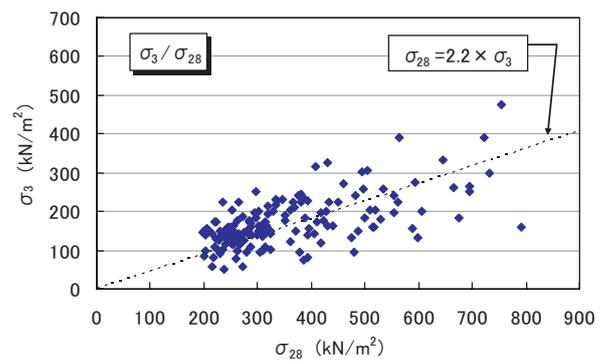
図-11 3日強度-28強度の関係

図-11 に示すように σ_{28} と σ_3 とは相関があり、平均して σ_{28} は σ_3 の2.2倍の関係にある。また σ_{28} は σ_7 の平均1.6倍の関係にあった。

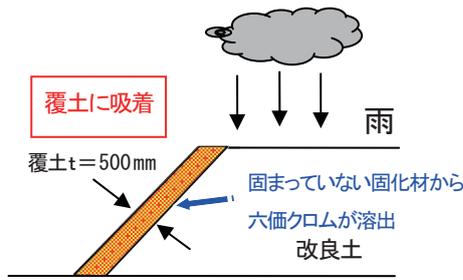
図一12 覆土による六価クロム溶出対策

法面に $t=500 \text{ mm}$ の未改良土を用いた覆土を施すことで、法面からの雨水浸透を防ぎ、六価クロム溶出抑制を行った (図-12 参照)。

また、雨水による天端表面からの浸透水が法面に浸潤するケースにおいても覆土の六価クロム吸着作用により六価クロムの流出抑制効果が期待でき、植生工の基層として機能させることができた。

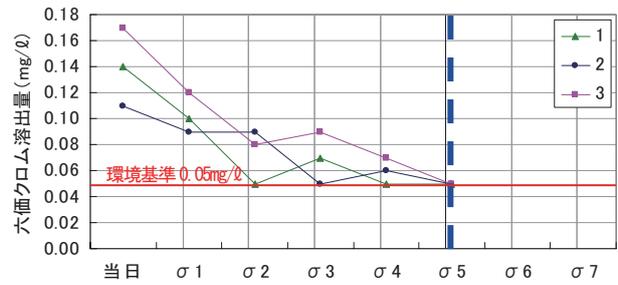
図一13 六価クロム溶出量の経時変化

そこで、施工直後の「まだ固まらない改良土」の六価クロム溶出量を簡易分析により測定した。図一13に試験施工による早期材齢における六価クロム溶出量の経時グ

ラフを示す。六価クロム溶出量は改良土の固化反応とともに低減する傾向にあり、おおよそ材齢5日(σ₅)で環境基準 0.05 mg/l以内に減衰する傾向が得られた。この結果をもとにシート養生等の対策要否期間を判断する目安とした。

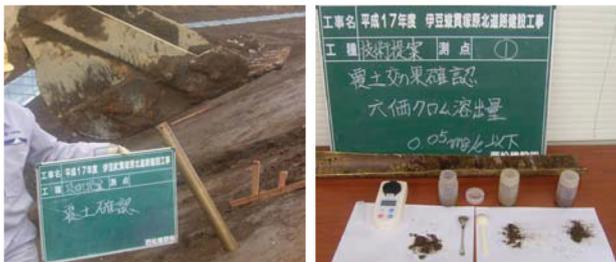
写真一3 覆土の効果確認測定状況

覆土の効果確認のため、施工後、改良盛土に覆土を施工した法面で、降雨後に覆土をサンプリングし、改良土側と法面側での六価クロム溶出量を測定することで、吸着効果を確認した。表一5に示すとおり覆土の法面側から中間部の六価クロム溶出量は、環境基準 0.05 mg/l以下であった。
