矢板式岸壁の耐震補強工事に関する報告

The Report about the Seismic Reinforcement Construction of the Sheet Pile Quaywall

本報文では、大規模地震を想定した当該岸壁の耐震診断結果に基づき実施した耐震補強工事に関して述べる。耐震診断の結果、当該岸壁への耐震補強法として浸透固化処理工法による液状化対策工を選定し、設計施工にて工事を実施した。本文では、耐震補強法の設計および液状化対策工の施工、効果確認に関して詳述する。

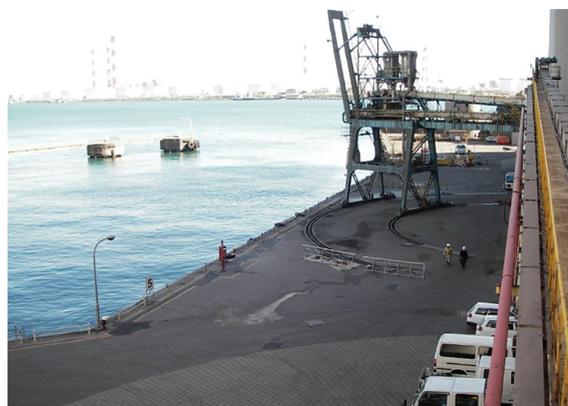
写真一1 矢板式岸壁

茨城県神栖市鹿島工業臨海地帯に位置する昭和産業株式会社鹿島工場は、敷地内に延長約 400 m の矢板式岸壁を所有しており、前面に大型栈橋を有する重要港湾施設として使用されている（写真一1, 2, 図一1 参照）。当該岸壁が構築されたのは昭和 47 年であり、供用後 30 年以上が経過している。近年、茨城県では南関東直下型地震（マグニチュード 7 級）の発生に対する切迫性が認められており、当該港湾施設の重要性を考慮した場合、大規模地震後の施設の継続的な使用の可否に対して懸念があった。

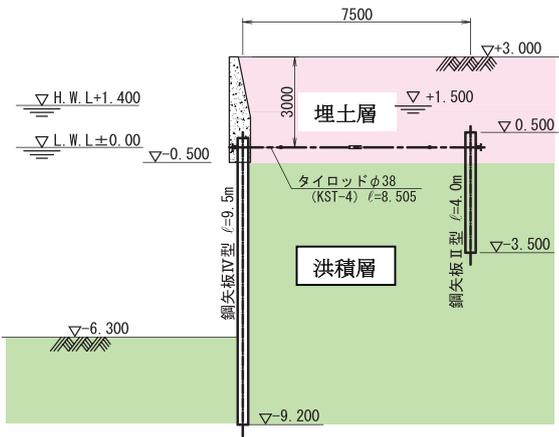
図一 現況矢板式岸壁標準断面図

(2) 二次元動的有効応力解析による耐震性能照査
レベル2地震に対する岸壁の耐震性能照査には、二次元動的有効応力解析プログラム「FLIP」（財）沿岸技術センターを用いた。二次元動的有効応力解析（以下、動的解析）では、地盤の動的せん断・変形特性や液状化特性などをパラメータとしたFEM解析モデルの基盤に、地震波形を入射することにより地盤や構造部材の動的な性状が把握できる。当該岸壁の地盤条件としては、以下の特徴があった（図一1参照）。

- ・切込み岸壁として構築されているため、GL3.5mの比較的浅い深度にN値25以上の洪積層が存在する。
 - ・洪積層の上部には、N値2の緩い砂層（埋土層）が3.5mあり、地下水位はこの砂層内に存在する。
- 耐震診断に先立って実施した地盤調査結果では、この砂層に関して地震時に液状化に至る可能性が高いことが確認されていた。

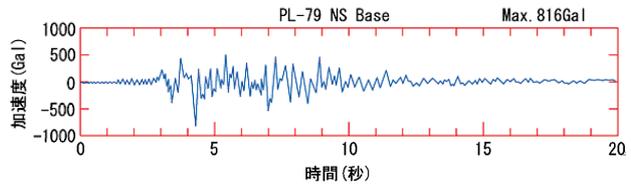
図二 ポートアイランド基盤入射波形 (PI-79 NS Base 2 E 波)

- ・地震規模：M7.2
- ・震源からの距離：X≒30km
- ・検討対象地における基盤最大加速度：α=440gal
(レベル1地震動の場合 α=250gal)
- ・地震種別：直下型地震
- ・基盤入射波形：ポートアイランド基盤入射波形
(図一参照) (PI-79 NS Base 2 E 波)

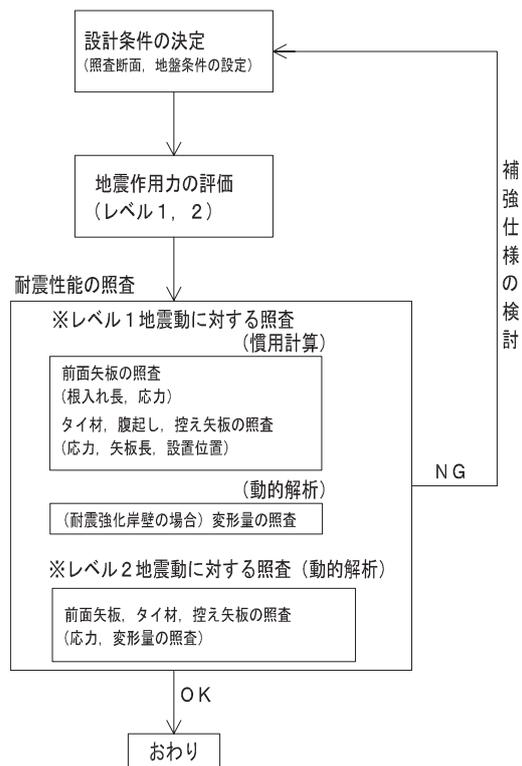
図三 岸壁の耐震性能照査の手順

図一に当該岸壁の耐震性能照査の手順を示す。当該岸壁は、耐震強化岸壁として耐震性能照査を実施するため、以下の事項を照査した。

- ・レベル1地震（一般の岸壁で考慮する地震動）
耐震性能：施設の健全性を損なわない。
照査項目：震度法に基づく慣用計算手法により、地震時慣性力を考慮した各部材の安定長さ、応力度の照査を行う。耐震強化岸壁の場合、レベル1地震に対して動的有効応力解析による変形量照査を要する。
施設の健全性の確保が要求されるため、安全率を考慮した照査を行う。
- ・レベル2地震（耐震強化岸壁で考慮する地震動）
耐震性能：所期の機能を保持する。
照査項目：地盤および構造部材の非線形性を考慮した動的有効応力解析により、各部材の残留変形量、応力状態を照査を行う。
性能保持の観点から設ける限界値と対比することで、施設の損傷の程度、復旧の容易さを確認する。

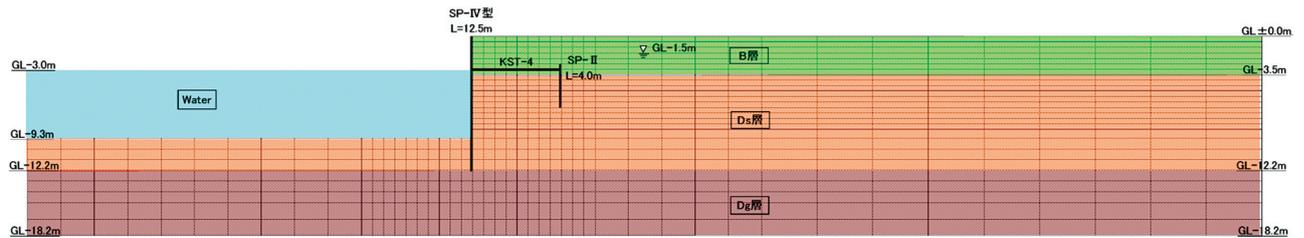
図一4 解析モデル図

図一4に解析モデル図を、図一5に解析結果である現況岸壁の残留変形量を示す。

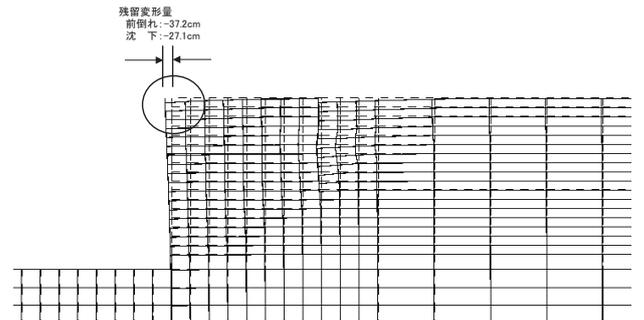
図一5 現況岸壁の残留変形図

図一5より、現況岸壁では矢板の残留変形量が30cm以上発生することが確認された。ここで、港湾基準が提示する岸壁の被災変形量の目安値は、当該規模の矢板式岸壁の場合、供用制限値は20cm～30cmとされている。

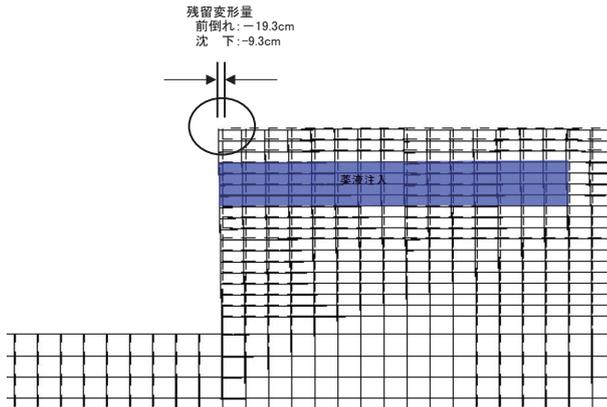
図一七 液状化対策後における岸壁の残留変形図

による固結工法を選定した。改良仕様に関しては、レベル2地震後に供用可能な損傷レベルに残留変形量を低減することを目的として、動的解析により検討を行った。図一七に液状化対策実施後の岸壁の残留変形図を示す。この結果、残留変形量は約19cmに低減され、これは港湾基準が示す供用可能値(0cm~20cm)を満足するものであった。また、この他に岸壁構造部材の応力状態や、レベル1地震時に対する健全性を確認し、提案した液状化対策工の妥当性を確認した。

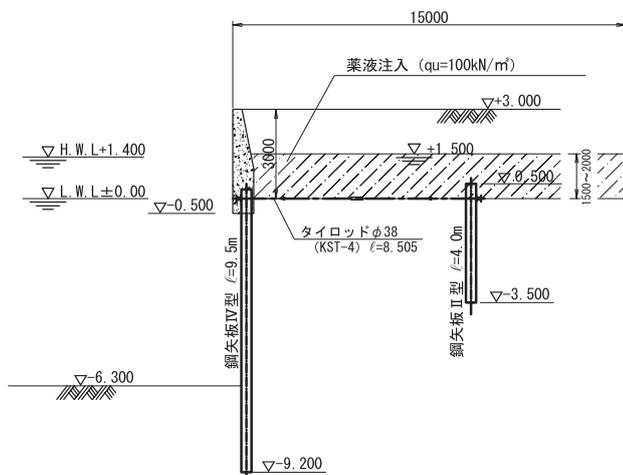
図一八 液状化対策工標準断面図

- ・改良厚：地下水面以下の液状化層 (h=1.5~2.0 m)
 - ・改良幅：岸壁の継続的供用を可能とする改良幅 (動的解析により, B=15.0 m)
 - ・改良強度：動的外力に対しての損傷が軽微で、岸壁の継続的供用を可能とする強度 (動的解析により, $q_u = 100 \text{ kN/m}^2$)
- (2) 耐震補強 (液状化対策工) のまとめ
以上の検討により提案した当該岸壁に対する耐震補強 (液状化対策工) を図一八に示す。

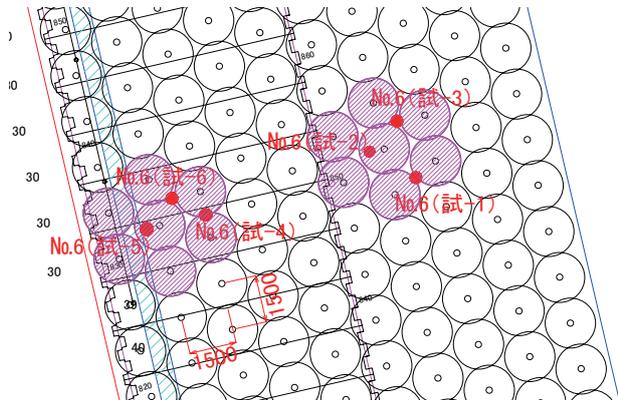
図一九 試験施工平面図

実施工に先立ち、試験施工を実施し、一軸圧縮試験およびシリカ含有量試験にて効果確認を行った結果、縦横1.5mピッチの千鳥配列で施工することとした。

試験施工の改良体平面配置および供試体採取位置を図一九に示す。

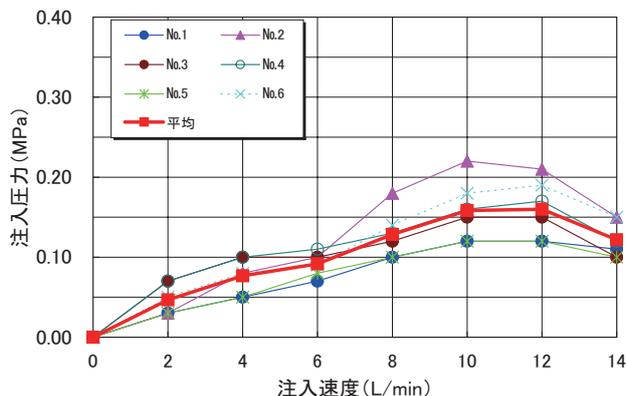
図一十 限界注入速度試験結果

浸透固化処理工法で均一な改良体を造成するためには、適切な注入速度を決定することが重要である。適切な注入速度を求める試験として、本工事では、試験施工にて限界注入速度 (q_{cr}) 試験を実施している。

試験結果を図一十に示す。限界注入速度は、計6箇所の試験結果の平均値を基に10 L/minに決定した。

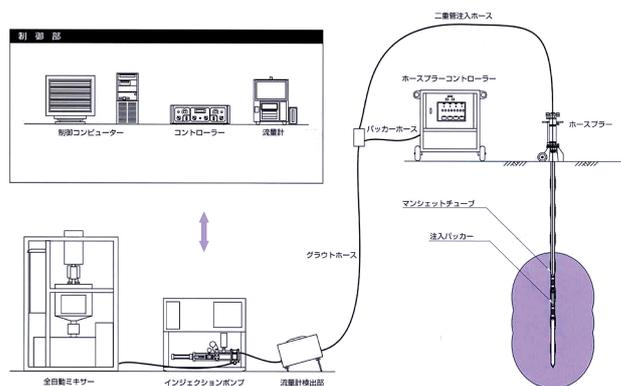
図一十一 集中管理装置全体構成

本工事では、計画に沿った注入をより確実にを行うために、集中管理装置 (CCS) を導入した。集中管理装置の特徴を以下に挙げる。

- ①最大 12 ラインの注入機器を 1 台のパソコンで集中管理・制御可能である
 - ②注入材の流量・注入速度・注入圧力を測定し、チャート紙に自動記録できる
 - ③流量・注入速度・注入圧力の制御を行うほか、注入日報・注入材料受け払い簿等の帳票も作成できる
- 当該工事では、集中管理装置を導入することにより、地

表面からの薬液の漏洩、地盤隆起も観測されず、設計注入量 3,835,383 L に対して計画通りの注入を実施することができた。注入装置は最大 20 ラインを稼働させ、昼夜間合わせた一日当りの平均実施注入量は、約 130,000 L/日(設計注入量 1,364 L/球×2,812 球、注入速度 10 L/min)であった。また、注入作業をコンピューターで集中管理することにより作業人員の削減・省力化につながった(写真一四、図一十一参照)。

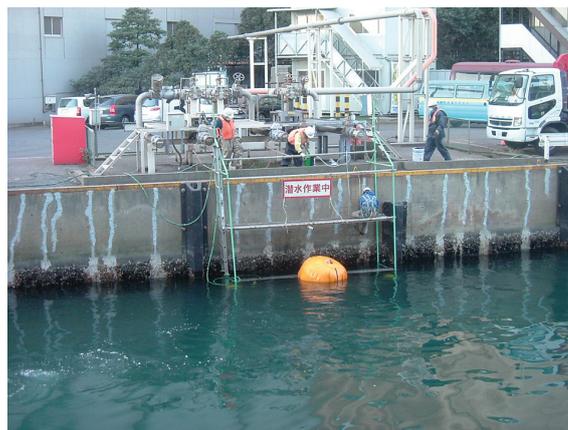
写真一三 クラック補修

矢板式岸壁笠コンクリートの劣化調査の結果、クラック幅≒0.3 mm～2.0 mm のひび割れの発生が確認された。今後の供用における構造物の耐久性の確保、ひび割れからの薬液の流出防止を目的として、0.1 mm～0.2 mm より大きいひび割れについては、クラック注入補修を実施した(写真一三参照)。材料の選定に当たっては、貫通ひび割れの発生も考慮し、中粘土を有する揺変性エポキシ樹脂を用いて補修をおこなった。薬液注入に先立ち、クラック注入補修を行うことで、笠コンクリートのひび割れからの薬液の流出防止措置につながった。

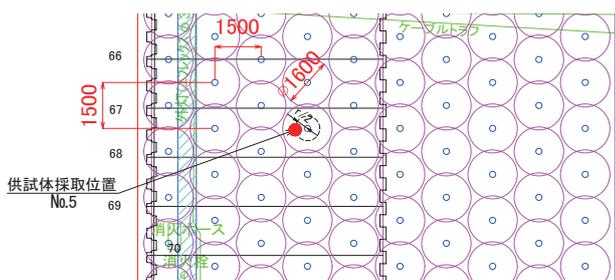
図-12 供試体採取位置図

本工事では、計7箇所の供試体について一軸圧縮試験により改良体効果を確認するが、一軸圧縮試験により得られた一軸圧縮強度が、設計基準強度 $q_u = 100 \text{ kN/m}^2$ を下回った場合には、シリカ含有量増加分より推定した一軸圧縮強度により評価することとした。なお、供試体採取位置は、改良地盤全体の平均値を算出できる位置として、改良体径の1/2の位置とした（図-12 参照）。
