# 都心部住宅地の根切り工事への地山補強土工法の適用

## Report of The Large Depth Excavation by Soilnailing in The Residential Areas of Tokyo

都心部住宅地の建築工事で、平面約 150 m×93 m 深さ最大 15 m の掘削工事を、鉄筋挿入補強土工法であるソイルネイリング工法によりオープン掘削で施工した。本工法による実績は多数あるが、今回のような都心部住宅密集地での大規模な実績は少なく、掘削に伴う影響の事前把握はもちろん、施工にあたっての計測を含めた管理、対策工が重要であった。本施工報告では、事前検討による影響程度の把握、施工における計測管理と発生した小規模な法面崩落への対策工について報告する。

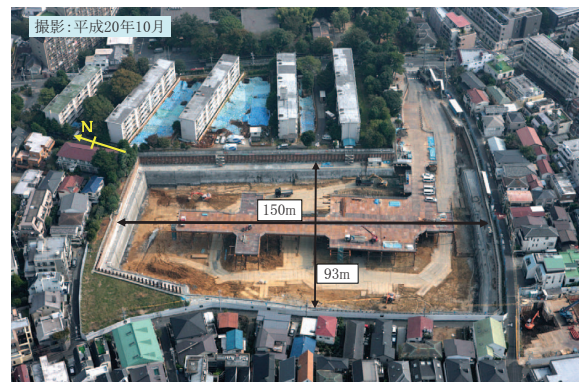
写真一 工事現場全景

現場は、東急東横線の代官山駅の北西 300 m の閑静な住宅地であり、幅 3 m の区道と集合住宅に囲まれた袋小路のような土地（写真一参照）に、最大 15 m の掘削工事を計画した。地盤はローム層が主体で自立性は良いが、起伏が大きく東西両面で最大 4.0 m 程の高低差があった。そのため、オープン掘削での施工を計画した。一般的なアンカー工法はアンカーの民地内占有が生じ、住民の承諾が得られない懸念があったため、建設用地内で支保材が収まる鉄筋挿入補強土工法に着目し、その中でも軽微な支保で施工可能なソイルネイリング工法を採用した。ソイルネイリング壁は実績上の最大法勾配である 1:0.1 で計画したが、その場合でも当工事の建築物と隣地境界との取り合いが厳しいため、約 5.0 m の親杭横矢板自立壁を併用してソイルネイリングの施工基盤を下げる計画とした。さらに北面と南面では盤下げのみでは建築物との取り合いを解消できないため、内側の躯体を構築後、躯体と親杭の間に支保工を設置しながらソイルネイリング壁を撤去し、取り合い部の躯体を構築するアイランド工

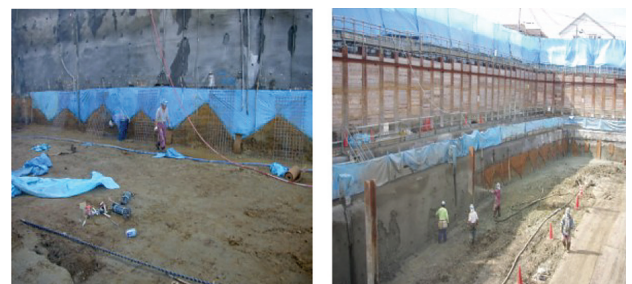
写真-4 湧水対策状況(南面)

- ・天候に気を配り、雨天を避けて施工完了となるように施工範囲を設定して掘削を行った。
- ・多量の湧水が発生した場合の対策として、不織布を密に設置したり、クロスシートにより強制的に集排

水する措置をとった (事例: 写真-4 参照)。
