# 掘削深さ 42 m の円形立坑の施工報告

## Construction Report of the Circular Shaft with 42 meter in Digging Depth

### 要 約

RC 地中連続壁による円形立坑の設計では、リングばねを考慮し、支保工を省略した設計が行われている。本工事では、偏土圧の作用を考慮したリングばねの評価を行なった上で、コンクリートカッティング方式のフリー継手を採用し、支保工やかまち梁の設置を省略し施工した。

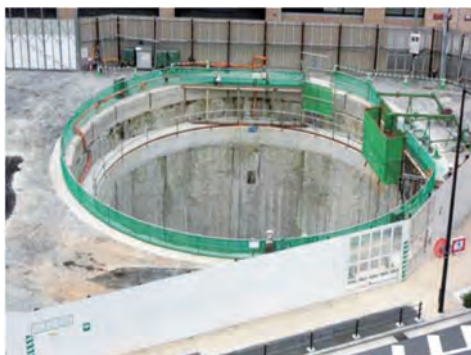
写真一1 頭部連結状況

コンクリートカッティング方式の地中連続壁工は、隣接するエレメントはそのままでは剛結されず、水平鉄筋は連結されていない。本工事では、連壁頭部 1 m を気中施工にて水平鉄筋を連結させた（写真一1）。水平鉄筋を連結させることで頭部が剛結構造となり、地震荷重や偏土圧などの予期せぬ荷重が作用しても、立坑の変位を抑制し、リング梁が機能することを期待した。

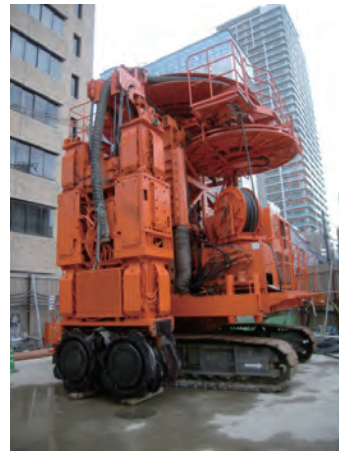
写真-2 低空頭型掘削機

通常の掘削機の代替機として、一般に頭上制限がある際に用いられる低空頭型 (MRD 式) ベースマシン (写真-2) を採用した結果、100 t クレーンを用いなくて大深度 (掘削深度 97.8 m) での地中連続壁の施工を行なうことができた。また、狭隘エリアのため地上部に配置できない約 500 m<sup>3</sup> の安定液を貯蔵する設備 (良液槽、循環槽) は、路下に配置した。

低空頭型ベースマシンを採用し、狭隘エリアでの施工を行うことができたが、後行エレメント施工時に、70 m 以深でのトラブルが多く発生した。これはコンクリートカッティング量が最大 448 mm (図-1) と大きかったこと、高泥水圧下での施工であり、掘削機への負荷が予想より大きかったためと考える。

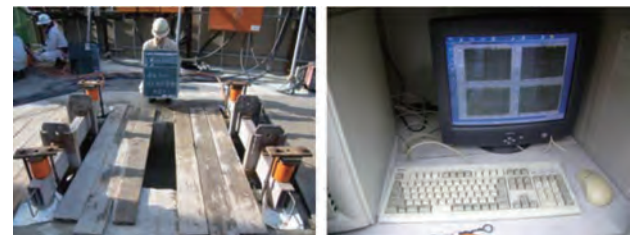
写真-4 浮上がり力・沈下力測定状況

コンクリート打設に伴う鉄筋籠の浮上がり力、沈下力計測を行なった。後行エレメント鉄筋籠の先端は、掘削深度 GL-97.8 m に対し、GL-55.9 m に位置する。そこで、後行エレメントを対象に浮上がり、沈下の作用力をロードセルを用いて測定した（写真-4）。測定箇所は、アンカーボルトで固定した4箇所を用いた。

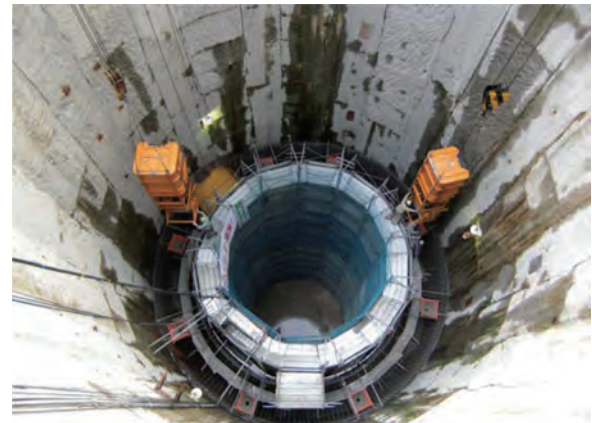
写真一七 朝顔ホッパーと打設状況

①に対し、筒先の付いた朝顔ホッパーを鉄筋間を通して合計 8ヶ所設置 (固定) した。打設状況とともに写真一七に示す。その結果、筒先を投入する時間を短縮できた。
