大規模地震動を受けた長沼ダムの挙動（水門取り合い部） Behavior of the Naganuma Dam as a result of seismic excitation by the Tohoku Region Pacific Coast Earthquake

東北地方太平洋沖地震の大きな地震動を受けた長沼ダム堤体の被災状況を報告する。他社施工の水門と堤体との取合部については、当社提案・設計に基づき、堤体沈下によるコンタクト部の遮水性低下防止を目的とした水門形状・構造に変更していた。当該地震により、取り合い部天端には堤体の揺すり込み沈下などに起因する開口クラックが観測されたため、当該箇所の試掘調査を行った。調査の結果、開口クラックは上部1m以内で収束し、それ以深のコンタクト部では十分な密着性と遮水性のあることが確認され、設計・施工の妥当性が検証された。

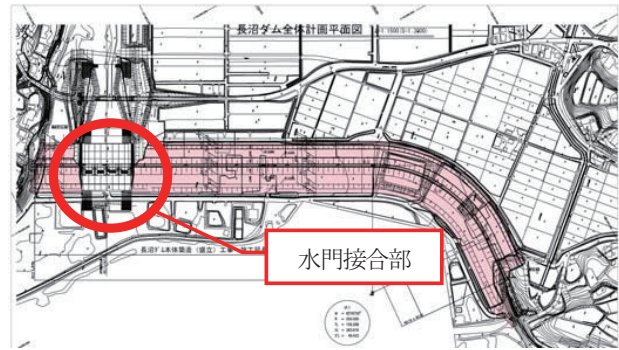
図一2 長沼ダム全体平面図

当社は、長沼ダム建設工事の内、長沼ダム本体築造（盛立）工事を平成17年度に受注し、平成23年3月に竣工・引渡した。図一1に長沼ダム建設位置図、図一2に全体平面図、写真一1にダム全景写真、表一1にダム諸元を示す。

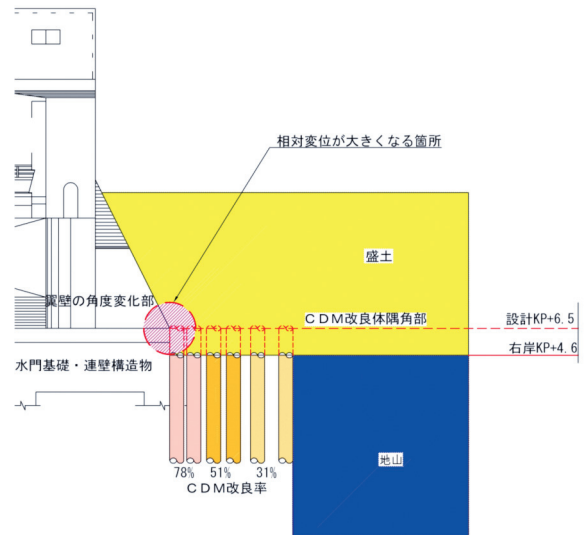
図一3 水門接合部での盛立断面図

水門接合部の盛立形状は、当初設計では、図一3に示す水門勾配変化点が堤敷き高さ（KP+6.5 m）とされており、堤体沈下による遮水性低下防止などの配慮がなされていた。

しかし、CDM、グラベルドレーン、プレロード等の軟弱地盤対策の過程における大深度軟弱地盤の圧密沈下の影響と水門構築（他社施工）時に施工したと考えられる埋戻土及びCDM脆弱部を撤去することにより健全な堤敷き高さがKP+4.6 mと確認された。

また、KP+4.6~KP+6.5までの間は垂直壁部であることも確認され、KP+6.5 mでは、凸型の勾配変化点が生じることになり、接合部の遮水性を確保するためには、何らかの対策工が必要であることが予想された。

前節で示した遮水性低下に対する問題を解決するために、垂直壁部にKP+6.5上部と同じ勾配（1：0.5）を有するように増厚コンクリートを打設し当初設計とおり堤敷きまで一定勾配の水門構造として盛土を接合させる方法を採用した。

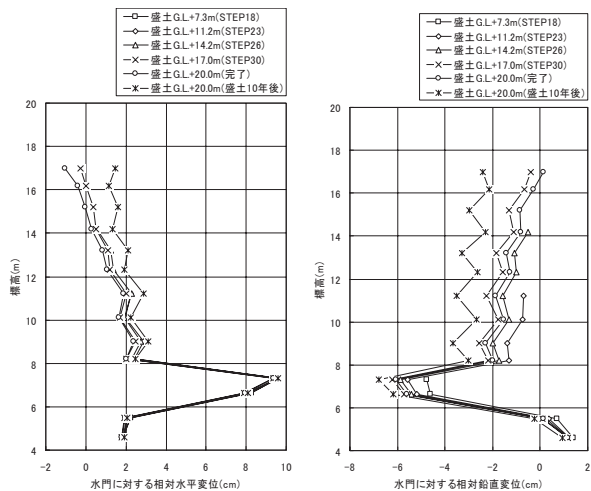
図一4 二次元FEM解析結果

このため、水門形状や盛土形状、施工形態、基礎地盤の地盤改良状態を考慮して二次元FEMによる弾塑性解析を実施した。この結果、図一4に示すように水門勾配変化点で相対鉛直変位7 cm、相対水平変位10 cmの大きな不等変形の発生することが判明し、ダムの遮水性に問題の生じることが判明した。

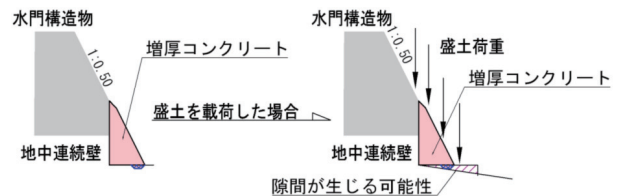
図-5 水門一体型

(1) 水門一体型（図一5）

CDM改良部がわずかでも沈下した場合、変形に追従できず、増厚コンクリート下部もしくは接続箇所

隙間が生じる可能性がある。

また、水門と増厚コンクリートが一体構造であるため、盛土施工時及び完了時の圧力により、水門構造物及び地中連続壁に悪影響を与える可能性がある

既設水門コンクリートと増厚コンクリートの間及び増厚コンクリート下端と基礎地盤の間の2箇所止水性に問題が生じる。

既設水門と増厚コンクリートの間で、どこにひび割れが生じるか予想できないため、完全な止水は不可能である。また、増厚コンクリートと基礎地盤の間に隙間が生じた場合にも完全な止水を可能とする方法は無い。

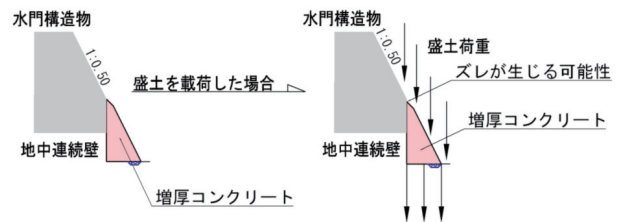
図-6 水門可動型

(2) 水門可動型（図-6）

CDM改良部が沈下した場合、変形に追従して沈下するため、下部に隙間が生じることは無い。ただし、既設コンクリートと増厚コンクリートの境界部に、ズレもしくは開きを生じる可能性がある。

CDM改良体の上部にコンクリートを打設するため、CDM改良体への影響を検討する必要がある。このため、増厚コンクリートを打設した場合に、増加する上載荷重が安全率に対してどの程度の影響を生じるか確認した結果、CDM改良体の安全率は最低で7.53であり、CDM改良体への影響はほとんど無いと判断できた。

既設水門コンクリートと増厚コンクリートの間にズレ又は隙間が生じる可能性がある。上下のズレに関しては、CDM改良体の上部に打設することを考慮して沈下解析した結果、5~15 mmであることが判明した。よって、この程度の沈下量で発生するズレに関しては、止水板設置が必要になる位置も特定できるため、伸縮性止水板を設置することにより、完全な止水が可能であると判断された。

また、増厚コンクリートを可動型とする場合、基盤の沈下に対して追従すると考えられ、下端に隙間は生じないため止水の必要性は無いと判断された。

以上を勘案して、水門接合部に水門可動型増厚コンクリートを施工し対応策とすることに決定した。

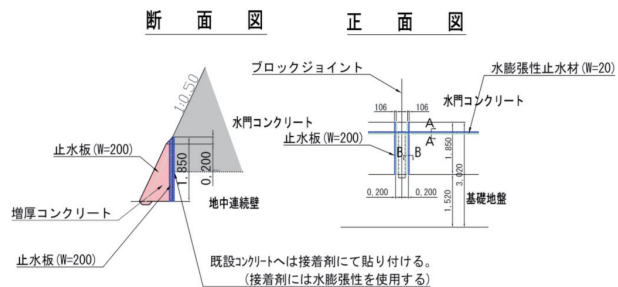
図-7 増厚コンクリート構造図

水門可動型とした場合、水門垂直壁部と増厚コンクリートの隙間にズレが生じることを許容する。よって、遮水性が確実に確保できる構造を検討した。

遮水性確保は、上下流方向への水道を遮断するように止水板を設置することで対応した。また、止水板は反応接着型止水板を使用し、平行して水膨張製止水板を設置した。図-7に増厚コンクリート構造図、図-8に止水板設置詳細図を示す。

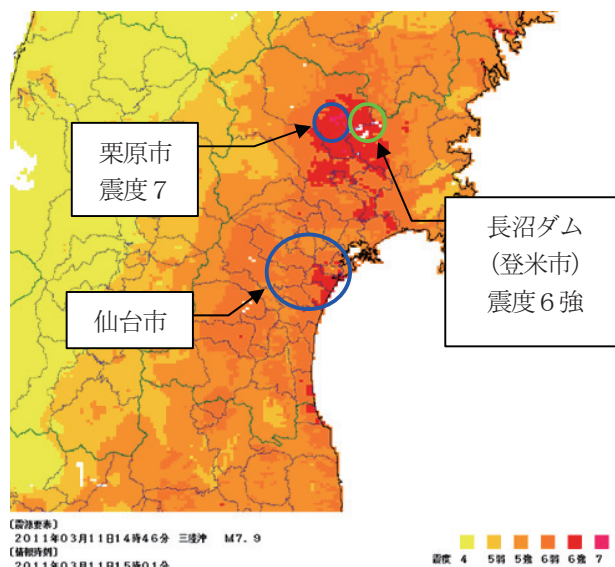
図-9 東北地方太平洋沖地震震度分布図

2011年3月11日の東北地方太平洋沖地震では、登米市に隣接する栗原市で最大震度7を記録した。また、登米市でも震度6強を観測した。図-9に栗原市と長沼ダム（登米市）の位置関係を示す。

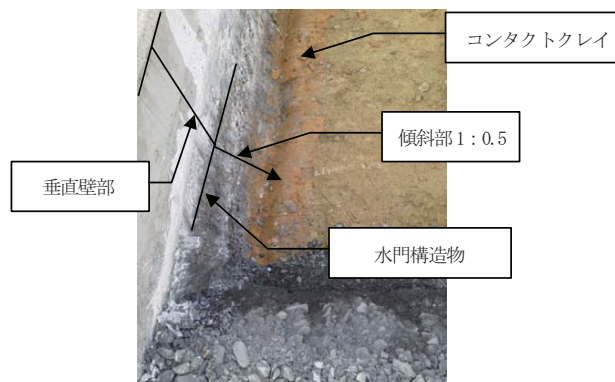
写真-2 試掘時状況写真（水門天端部分）

しかし、基礎地盤まで地中連続壁を施工し基盤に着岩している水門構造物と堤体盛土の接合部（天端部分）では、10 cm 程度の段差が生じ、水門構造物と盛土着岩部に剥離が生じていることが確認された。

段差が生じた箇所の特徴は、天端橋梁の施工の影響で、天端から深さ約 50cm が部分的に直壁となっており、堤体盛土もその直壁に接合していた。なお、該当箇所も基盤部の検討時に問題が懸念されていたが、ダム天端部の一部分であり、サーチャージ水位よりも高標高部であることから、構造変更までは必要ないと判断された。

水門接合部（天端部分）での盛土の剥離は、その規模と影響範囲を調査するため、石灰溶液（石灰：水=1：2）を注入し注入完了約 3 時間後に試掘を行った。試掘の結果、直壁部に接合している箇所では、着岩材（コンタクトクレイ）が水門構造物から剥離していることが確認された。しかし、直壁となっている箇所より下部である水門構造物に勾配を有している箇所での着岩材は、水門接合部で密着しており剥離箇所は認められなかった。また、コンタクトクレイも湿潤状態を保っており、盛土材としての品質も確保されていることが確認できた（写真-2）。

この調査結果により、勾配を有しないコンクリート構造物に盛土構造物を接合させる構造では、直立壁の場合、振動特性の違いや水門と堤体の沈下量差によって剥離等の影響が生じるものの、適切な傾斜角を持った構造の場合、密着性を維持し遮水性を確保できるものと推定される。このことから、水門下部については、増厚コンクリートを打設して垂直部を廃し一定勾配としたことで、接合部での剥離等の影響は無いものと推測された。

以上の結果より、水門接合部に施工した増厚コンクリートの施工は、大規模地震動を受けた場合でも水門構造物と堤体盛土の接合部での品質を確保することにつながったと判断できる。
