推進工トラブル対応策

クチン下水（パッケージ1）工事は、マレーシア国サラワク州クチン市内に、下水処理場と下水管幹線網（家屋へのつなぎ込みを含む）を新築する工事である。

本稿では、推進工法により呼び径 1200 mm の RC 管推進中に、推力が推進管の許容圧縮応力の 80% に上昇し、推進不能となった対応策を紹介する。

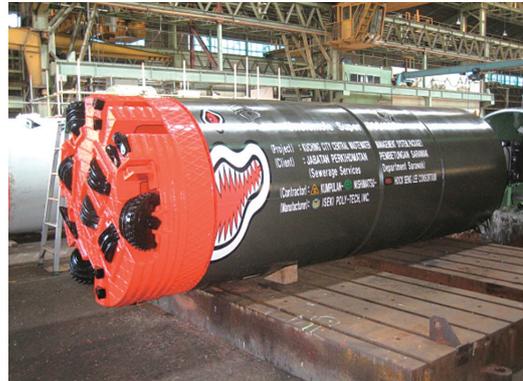
写真-1 掘進機（呼び径 1200 mm）

掘進機は、(株)イセキ開発工機のアンクルモールスーパーを使用した。掘進機を写真-1に、掘進機仕様緒元を表-1に示す。

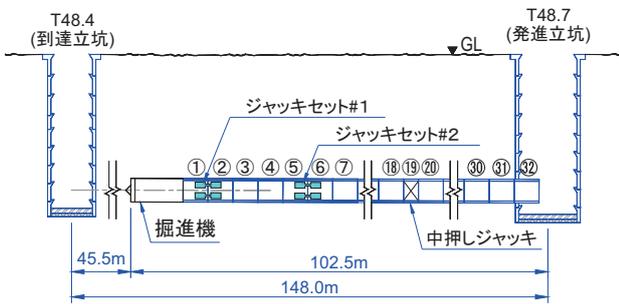
図一2 ジャッキセット配置位置図

ジャッキ設置位置：図一2に示すように推進管1本目と2本目の間および5本目と6本目の間の2ヵ所とした。

ジャッキセット # 1 により掘進機および推進管①を 40 mm 推進 → ジャッキセット # 2 により推進管②～⑤を 40 mm 推進 → 中押しジャッキにより推進管⑥～⑯を 40 mm 推進 → 元押しジャッキにより中押しジャッキ～推進管⑳を 40 mm 推進

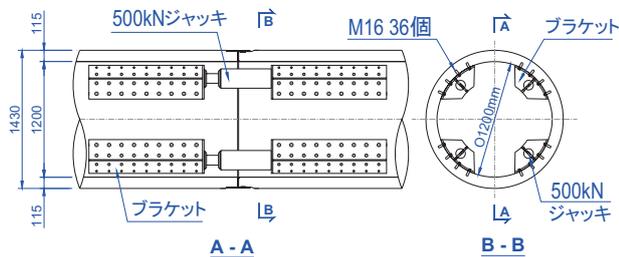
図一3 ジャッキセット設置図

ジャッキ能力および設置方法：総推力2000 kNとして、500 kN油圧ジャッキ4基を1セットとして、図一3に示すように推進管継手部の両側にアンカーボルトで固定したジャッキ反力用ブラケットの間に設置した。ジャッキセット設置状況を写真一2に示す。

推進管継手部は、51 mm 以上開けると既設止水ラバーシールがカラーより露出することから、下記のリスクが考えられた。

そのため、ジャッキ（ストローク 300 mm）による最大伸縮長を 40 mm に設定するとともに、継手伸縮状況をオペレーターが直接目視確認できるよう、CCTV を推進管内部に設置した。

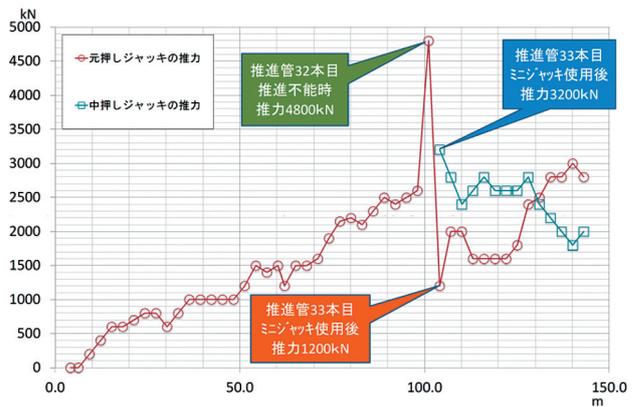
図一4 推力推移

管有効長 3.0 m/本の推進管 32 本目（約 102 m 地点）推進時に、元押しジャッキの推力が管理上限値に達した。

- ジャッキセット # 1 … 800 kN
- ジャッキセット # 2 … 1400 kN
- 中押しジャッキ … 3200 kN
- 元押しジャッキ … 1200 kN

当該スパンの発進から到達までの推力の推移を図一4に示す。

ジャッキセットの推力が装備推力の 70% 程度で、懸念していた止水シールや推進管の損傷等はなく、推進を再開することに成功した。

なお、ジャッキセット使用による推進は推進管 32 本目のみで、33 本目以降は中押しジャッキ併用による通常推進に戻すことができた。
