東北地方太平洋沖地震による仙台空港 アクセス線の被災状況と復旧工事

Restoration Works for the Sendai Airport Transit Damaged by the To-hoku Region Pacific Coast Earthquake

坂口秀一*
永野心治**
高橋 雅**

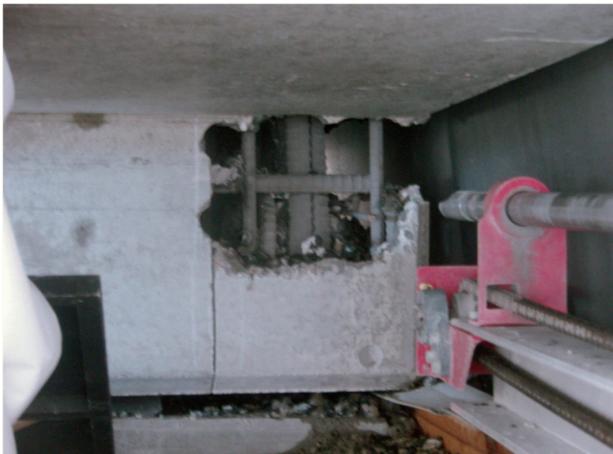
写真-1 ウォータージェットによる研り状況

- 誠意ある調査が評価され、他社施工区間も含めた L=3698.1 m の被災状況の調査および補修工事を受注した。
- 大きな損傷を受けた箇所は高所かつ狭隘な状況だったため、特殊な施工方法を適用した。
- ストッパーの背面側で破碎機のノミが届かないような箇所では、ウォータージェット工法を用いてコンクリートを破碎した。
- 横ずれや脱落したゴム沓は、フラットジャッキを用いて再設置を行った。
- 破断した鋼棒ストッパー（φ 90 mm）はコア抜きにより撤去し、同一寸法の新品部材を再設置した。
