薬液注入工法による液状化対策工法 実態評価（茨城県鹿島地区）

Post Tohoku Region Pacific Coast Earthquake evaluation of the efficiency of permeable chemical grouting carried out pre-earthquake as a countermeasure to liquefaction.

▶キーワード：液状化対策工，東日本大震災，控式鋼矢板岸壁，薬液注入工法，耐震補強

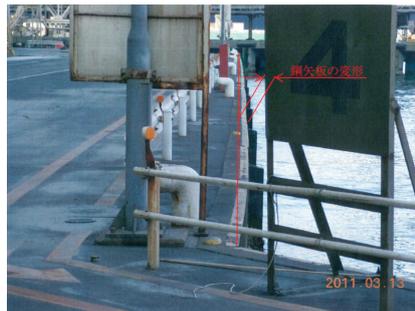
写真二 岸壁頭部変形状況

- 実構造物にて実際の大規模地震による液状化対策工の効果が検証された。
- 液状化対策工施工範囲と未施工範囲との明確な差が確認できた。対策工未施工の範囲は液状化が生じており、地盤の沈下、構造物の損傷が見られるものの、対策工施工範囲の被害は軽微であった。
- 対策工施工範囲の岸壁頭部変形量は、調査の結果最大6cm程度であり、港湾基準上の供用可能範囲であった。
- 潜水調査や深浅測量により震災後も岸壁の供用に問題はないことを確認した。
- 今後、本事例が液状化対策など減災を求められる構造物に対する技術提案に供することが期待できる。

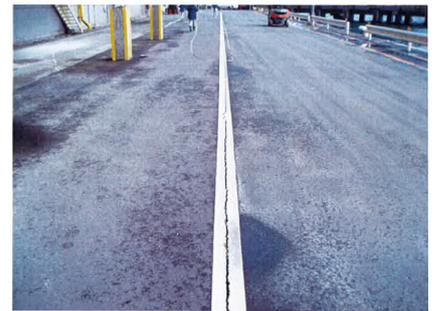
写真三 岸壁背面舗装クラック

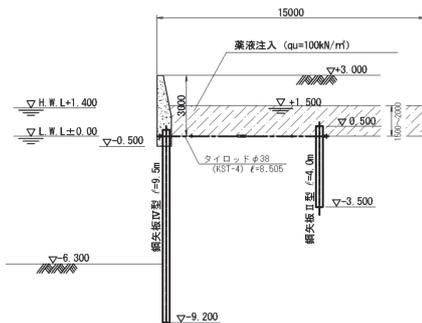
図一 液状化対策工標準断面図

本報文は、当社提案・設計に基づき薬液注入工事によって液状化対策を実施していた岸壁と未実施の岸壁の被災の違いを明らかにすることにより、対策工の効果を検証するものである。今後、本報文が液状化対策など減災を求められる構造物に対する技術提案に供することを期待する。

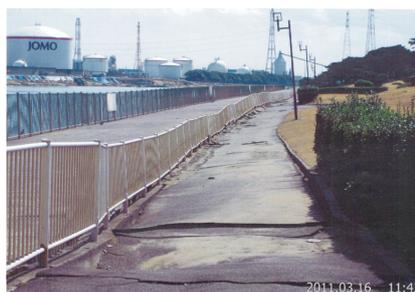
写真四 対策工未施工範囲被災状況

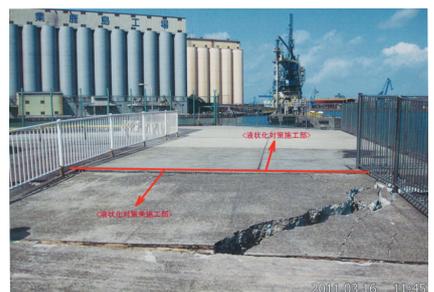
写真五 対策工施工範囲・未施工範囲境界
