ジャッキアップ工法による 改修工事の施工報告

The construction report of the repair work by a jack up construction method.

本工事は、平成23年3月11日午後2時46分発生の東北地方太平洋沖地震により被災し、建屋全体が斜めに傾いた事務所棟を水平に沈下修正する工事である。

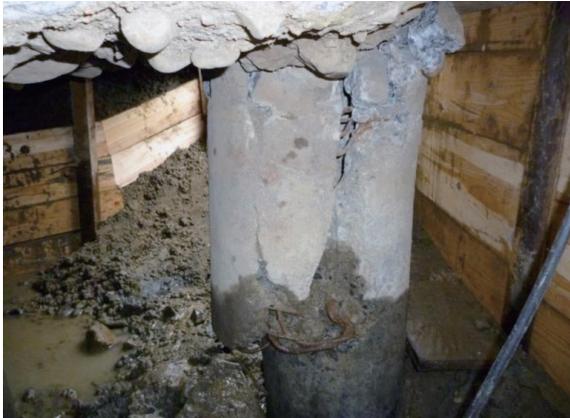
写真一 建屋基礎下既存杭

工事の概要としては既存基礎下を掘削し反力杭と油圧ジャッキにより沈下修正したのち基礎躯体を補強するものであり、本稿はその施工報告である。

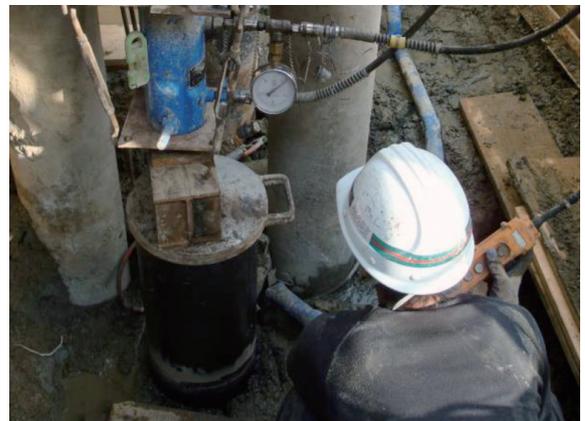
写真二 鋼管杭圧入

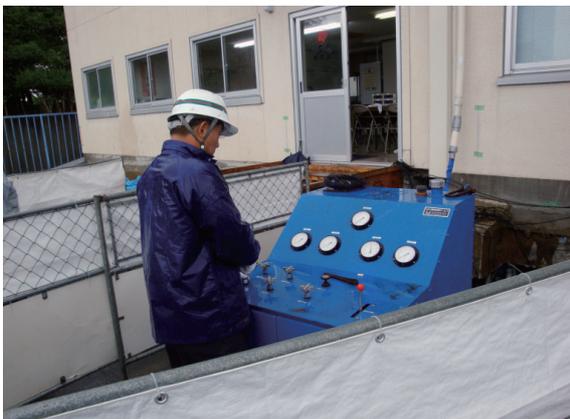
写真三 ジャッキアップ
