NATM による河川直下の横断

Crossing under the River in applying NATM

▶キーワード：山岳トンネル，小土被り，地質調査，補助工法，制御発破

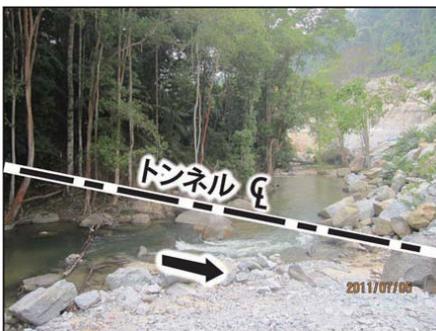
写真一 河川横断部

本工事は、小土被りの河川直下を発破方式にて施工した、NATM による導水トンネルの掘削である。河川横断部は、河川流量：約 5.0 t/sec，横断部延長：約 15 m，河川中央部における土被りは 13 m（岩盤部は約 1.4 m）と非常に小さく，その施工にあたっては湧水対策とトンネル断面の安定を主な課題とした入念な現地調査と施工方法の検討が求められた。また，予測させるリスクへの対応策，綿密な施工管理体制の確立が必要とされた。

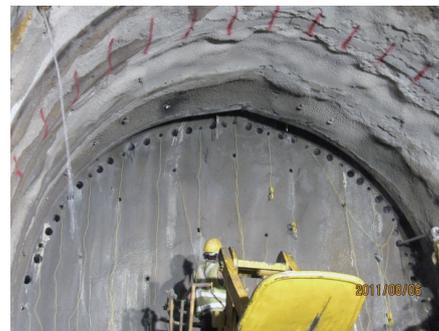
写真二 制御発破

- 入念な調査と検討によって，地質性状を明らかにすることにより，適切な施工方法を選定し，万全の施工管理体制を備えることができた。
- 工事に対するリスクを明確化し，緊急時の対策・対応をすみやかに進めるよう準備ができた。
- 河川横断部の施工状況や計測結果より，制御発破によってゆるみ範囲を効果的に抑制できたこと，湧水が非常に少なかったことおよび切羽の安定性を保持できたことから，本工事で採用した施工方法が適切であったことを確認した。

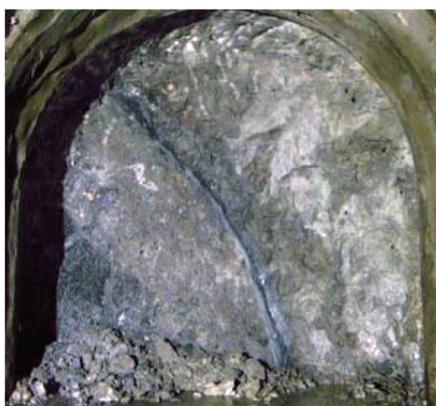
写真三 強風化岩と新鮮な花崗岩の境界

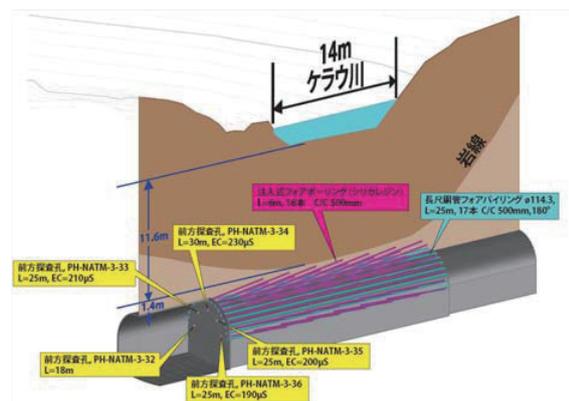
図一 河川横断部の鳥瞰図
