# 馬桁一体 2 径間連続 PC 箱桁橋の施工 (北海道新幹線, 桜岱高架橋)

## Construction of 2 Spans Continuous PC Box Girder Bridge (Hokkaido Shinkansen Sakuratai Elevated Bridge)

本工事は、北海道北斗市の三好地区～添山地区に至る 1,853 m の高架橋工事である。そのうち、本報告では、馬桁一体 2 径間連続 PC 箱桁橋である桜岱 17 号線 Bv の施工概要について報告する。

橋梁形式：馬桁一体型 2 径間連続 PC 箱桁橋

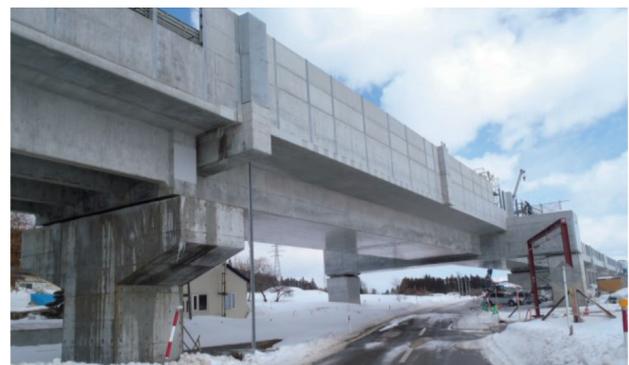
写真一 施工完了全景

工事概要および橋梁諸元を以下に示す。また、**図一**に工事箇所位置図を、**写真一**に完了全景を、**図二**に構造一般図を示す。

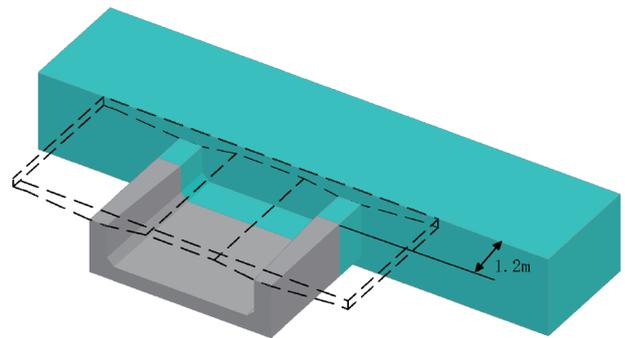
図一5 馬桁接続部（1.2 m）先行打設

**対策**・部材断面の大きい馬桁の拘束を低減するため、馬桁接続部 1.2 m を先行打設し拘束効果を低減する（図一5 参照）。

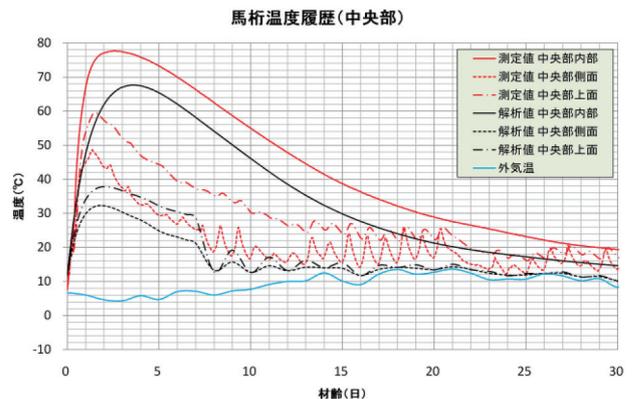
図一7 温度計測結果

程度）との差異が影響したものと考えられる。

- ・側面の内部拘束によるひび割れに影響する内部と側面の温度差は解析値と計測値ではほぼ同様となった。解析で設定した測面部の養生条件（合版型枠熱伝達率  $\eta=8 \text{ W/m}^2/\text{C}$ ）は実養生条件を適切に評価した値であるといえる。
- ・上面の内部拘束によるひび割れに影響する内部と上面の温度差は解析値に比べ計測値が約 10℃低くなった。本工事で躯体上面に実施した養生マットによる養生効果は、通常解析で設定する養生マットの養生効果（熱伝達率  $\eta=5 \text{ W/m}^2/\text{C}$ ）よりも保温効果が高く、コンクリートの内外温度差を抑え、品質の向上につながる養生が行われたといえる。

温度応力解析およびひび割れ防止対策の妥当性を検証するため、マスコンクリートである馬桁においてコンクリート温度の計測を実施した。計測は温度が最も高くなると予想される馬桁支間中央部の内部、上面、側面の三箇所について行った。図一6 に計測箇所断面図を、図一7 に温度計測結果を示す。

- ・最高温度は解析値に比べ計測値が約 10℃程度高くなった。これは、本コンクリートのセメント量（416 kg/m<sup>3</sup>）が通常用いられる断熱温度上昇式の基となっているコンクリートのセメント量（主として C=300 kg/m<sup>3</sup>

項目	計測値	解析値
最高温度（℃）	78（3日）	68（4日）
内部と側面の差（℃）	44（8日）	41（8日）
内部と上面の差（℃）	31（6日）	41（8日）

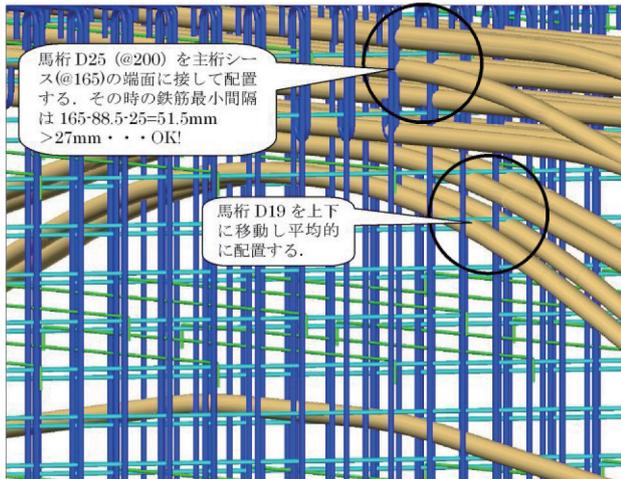
図一8 干渉箇所拡大図

そこで、施工前に配筋とシース配置状況を三次元CADで照査し干渉箇所の有無を確認した。その結果、シース管と鉄筋および鉄筋同士が干渉することを事前に把握することが出来、スムーズな施工につながられた。表一に干渉確認結果および対策を、図一8に干渉箇所拡大図の一例を、写真一2に鉄筋・シース管の配置状況を示す。

当該構造物は、特に馬桁と主桁の交差箇所で鉄筋およびPC鋼材が密に配置されており、実施工時の相互干渉等によるトラブルが懸念された。

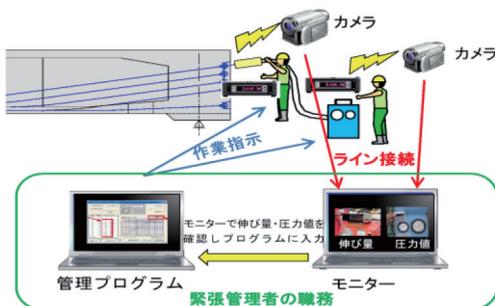
図一9 緊張管理システムイメージ図

緊張管理システムは、PC鋼材の伸びと緊張ポンプの圧力を計測するデジタル機器と緊張グラフを作成する専用の管理プログラム、管理用モニターカメラで構成する。従来通りの施工管理に加え、当該管理を追加することで、人為的なミス等を防ぎ、より精度の高い施工を実施することが可能となる。図一9に緊張管理システムイメージ図を、図一10および図一11に施工時に用いた緊張管理グラフを示す。

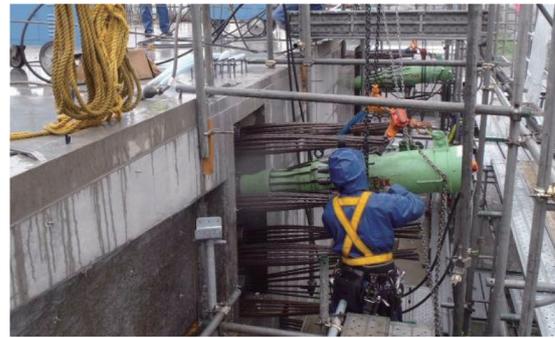
写真-3 緊張状況

主桁の緊張作業は左右均等に緊張力を確実に導入するため緊張ジャッキを2セット使用し、左右対称位置のPC鋼材を同時に緊張した。写真-3に緊張状況を示す。

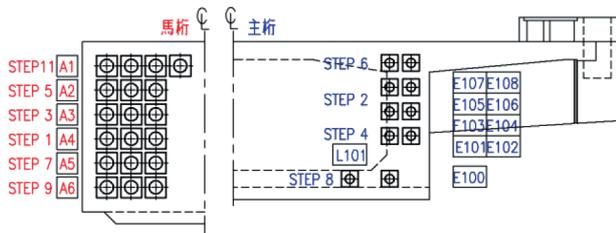
図-12 PC鋼材配置断面図

表-2に緊張手順を示す。緊張は、図芯より近い位置から、馬桁と主桁で交互に行った。

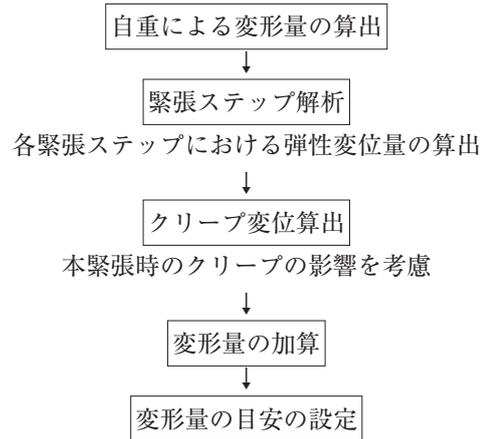
図-13 検討フロー

変形量の算出は格子桁モデルを用いて行った。図-13に検討フローを、図-14および図-15に変位算出結果を示す。

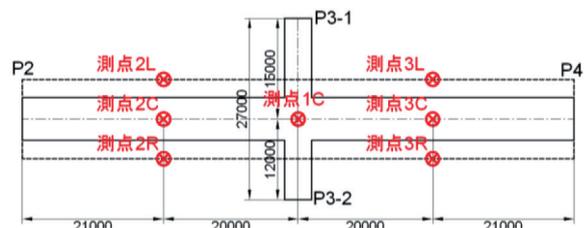
図-16 計測箇所位置図

図-16に計測箇所位置図を示す。計測は、主桁および馬桁の桁自重を緊張力で負担し支保工への鉛直荷重が0となるSTEP7直後の鉛直変位を0とし、その後の桁の変形傾向を把握する。なお主桁の支間中央部については線路直角方向の傾向も把握するために、1断面につき3箇所計測する。

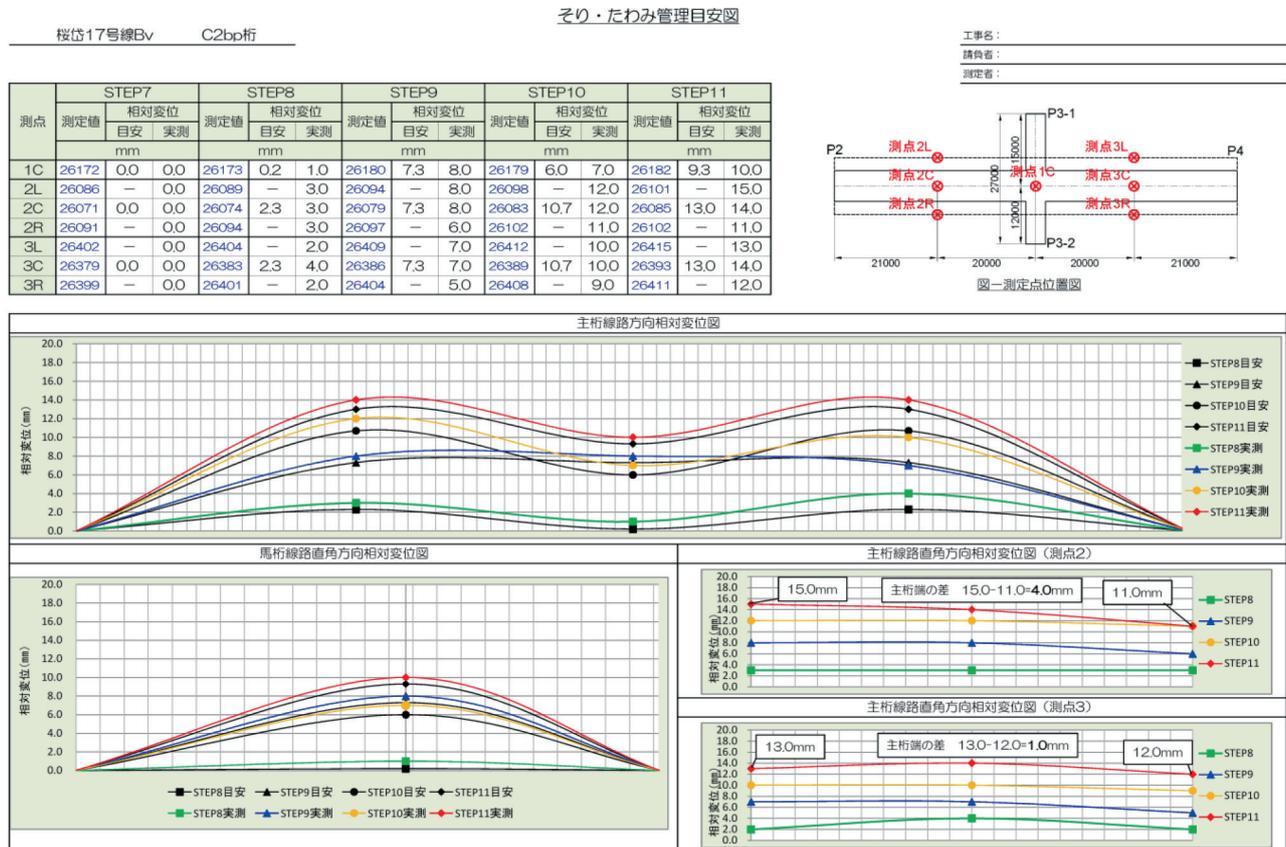
図一17 そり・たわみ量計測結果

図一17にそり・たわみ量計測結果を示す。緊張STEP7以降の線路方向相対変位の傾向は事前解析とほぼ同じ傾向を示した。また，線路直角方向については，測点3においては線路中心を対象軸とし左側が右側+1.0mm（図一17参照），測点2においては左側が右側+4.0mm

（図一17参照）となった。

馬桁の事前解析結果においては線路中心から馬桁端部までの距離が異なることに起因する左右の相対変位差は7.8-5.5=2.3mm（図一15参照）であった。本計測結果は事前に想定した傾向を示しており，本緊張は当初想定通りに実施出来たことが確認できる。
