新千歳空港滑走路の浸透固化処理工法の施工 Construction of Permeable Grouting Method at Shin-Chitose Airport

本論では、浸透固化処理工法での地盤改良工事の施工について報告する。

本工事は、新千歳空港A滑走路の美沢川函渠横断部において、液状化対策として供用中の滑走路下に浸透固化注入工法により地盤改良を行う工事である。

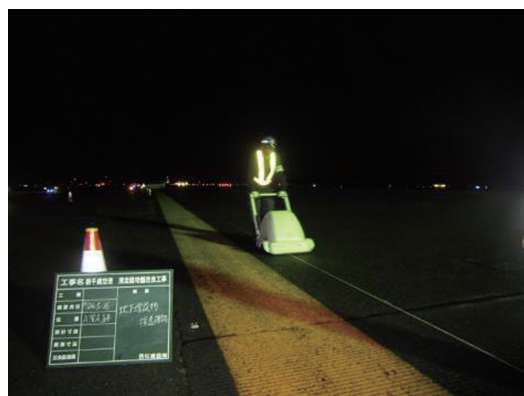
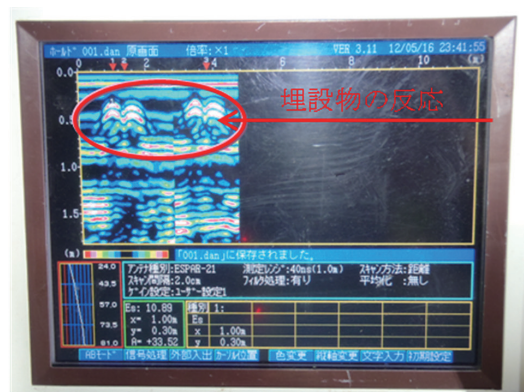
滑走路には、灯火や灯火用の電源ケーブル等の埋設物がある。これらの埋設物を損傷すると空港の運用にとって多大な障害となるため、現地で埋設物の位置を特定することは非常に重要である。本工事では、電磁波レーダーを利用したエスパー探査を行った。(写真-1, 2)

写真-1 エスパー探査状況

写真-2 埋設物の反応

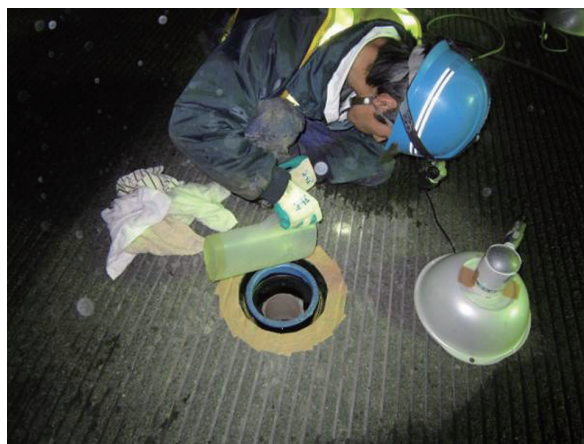
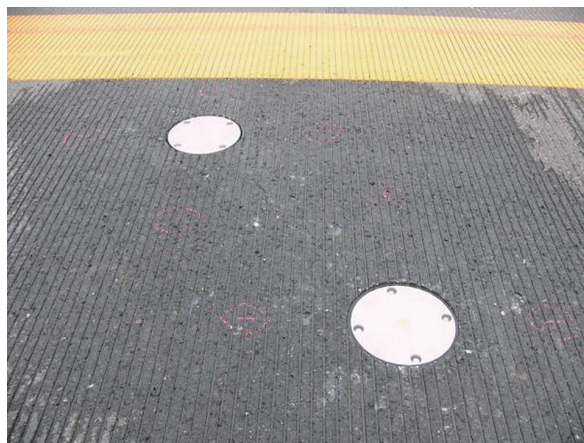
地盤改良を行うために、滑走路舗装版を削孔した後に次工程でも同じ削孔穴を使用するための時間短縮策として開閉可能な鋼製の防護キャップを設置する(写真-3, 4)。この防護キャップは、航空機荷重(衝撃荷重)及びF型標識灯の荷重に耐えうる強度を有している。

写真-3 樹脂材注入状況

写真-4 防護キャップ設置完了(調査孔用)

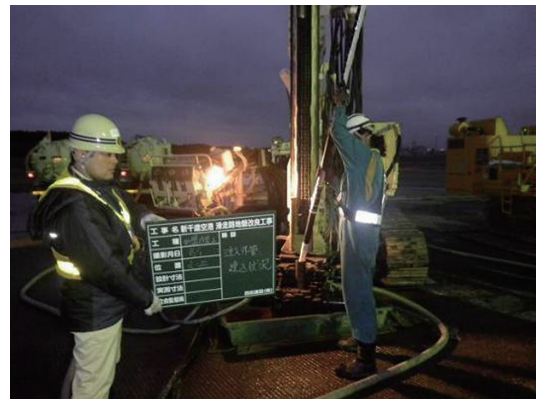
写真一六 削孔状況

ドリリングマシンを所定の位置にセットし、削孔の角度調整を行う（本工事では鉛直）（図一八）。削孔深度は、ケーシングの残尺で管理した。削孔ビット径はφ101 mm、ケーシング外径はφ 96 mm、削孔の孔径はφ 110 mmである。ドリリングマシンは、3台で施工した（写真一六、七）。

写真一七 注入外管建て込み状況

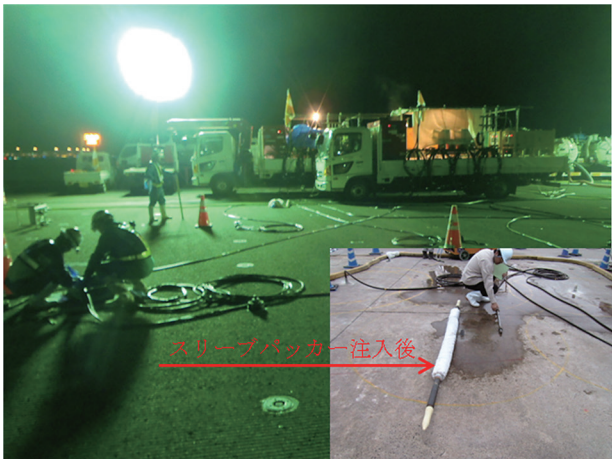
注入する薬液の逸走を防止するために、スリーブパッカー注入を行う（図一九、写真一八）。注入口間のある特殊スリーブパッカーに、注入管（ダブルパッカー）をセットし、セメントベントナイト（CB）を注入充填させ、注入外管と削孔壁間の隙間を閉塞させる。充填したCBは1日養生させる。CBは、1バッチ毎に練り混ぜる材料質量を計測し配合管理する。注入圧1 MP以下を標準とした。

図一九 スリーブパッカー注入図

写真一八 スリーブパッカー注入状況

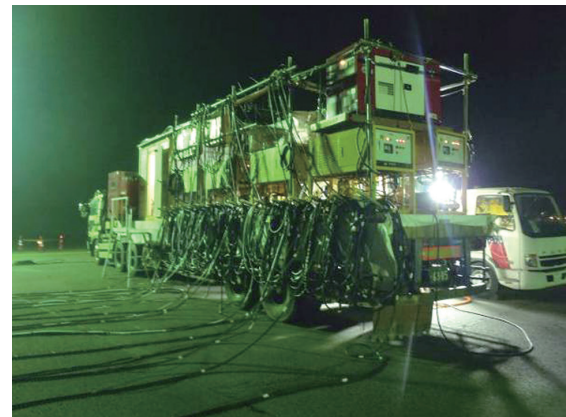
作業終了後に滑走路を開放するため、注入設備はすべて車上プラントである(写真一十)。車上には、集中管理装置(CCS)・薬液を送るインジェクションポンプ・流量を計測する流量計・パッカーを管理するコントローラーを設置している。

写真一十 浸透固化車上プラント(16セット)

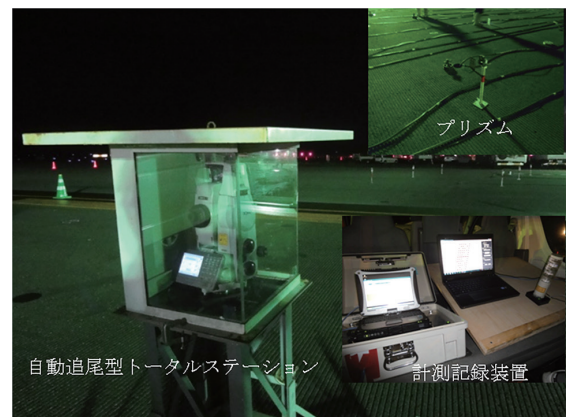
注入施工時には、滑走舗装面の変位を自動追尾型トータルステーションを用いてリアルタイムに計測管理を行った(写真一十一)。

計測点は5 m 格子とし、当日の注入箇所近傍の計測をリアルタイムで実施した。一次管理値は5 mm で注入速度と圧力の監視強化を行い、二次管理値は10 mm で注入作業中止とした。また、管理値を超過した場合は注入管理室にて自動警報を発するシステムとした。

計測器の誤差は±1.5 mm あるが、幸い本工事中的変位は無かった。

写真一十一 自動追尾型トータルステーション

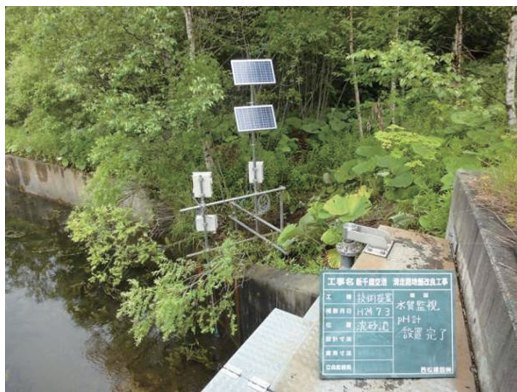
写真-12 自動pH測定器 (美沢川函渠下流部)

注入箇所には美沢川の函渠があり薬液漏れの影響を観測するために函渠下流部に自動pH測定機を設置し異常があった場合には、現場職員の携帯にアラームメールが届くシステムにした(写真-12)。

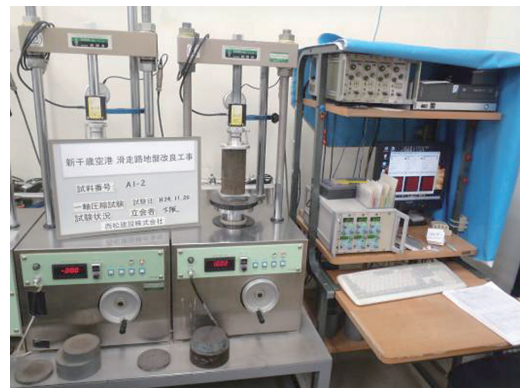
写真-14 一軸圧縮試験状況

浸透固化注入後、事後調査ボーリングを行い、改良後の土をトリプルチューブサンプリングにて不攪乱試料採取した。改良体の品質は一軸圧縮強さで評価する。(σ28 ≥ 70 kN/m²) また、採取した試料中に細粒分や礫分を多く含むことで、一軸圧縮強度での評価が困難な場合は繰返し非排水三軸試験やシリカ含有量試験を併用した。

事後調査ボーリングは、約10~20m間隔で5箇所行った。一軸圧縮強度は28日強度で判断するが、注入作業が34日(≒1080球÷32球/日)かかるため30~60日強度で判断した。浸透固化処理工法マニュアルでは養生期間が4週後は強度が増加しないとあるため、70 kN/m²を規格値とした。

一軸圧縮試験の結果、70 kN/m²を超えるかなり高い強度がでたが、室内目標強度を140 kN/m²としているため高い強度となったと考えられる。
