斜張橋の斜材外観調査ロボットの開発

Development of visual inspection robot for the cable of cable-stayed bridge

要 約

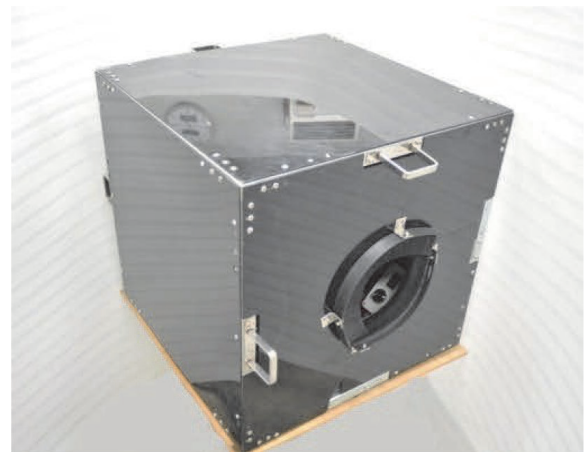
ロボット本体の外観を写真-1に、その仕様を表-1に示す。外形寸法は566×566×566 mm（突起物を除く）であり、その質量は31.6 kgである。橋面上の斜材定着装置周辺の狭隘な場所でも、作業員2人で運搬、設置および調査ができるよう小型軽量のものとした。

ロボットの外周には、黒色のプラスチック板を取り付けている。黒色を採用した理由は、撮影画像の色調を安定させるための遮光板の機能と交通事故防止のために走行車両の運転者から視認され難くしたためである。

ロボット本体の下側1/4の部分は、ヒンジにより開閉できる構造となっており、下側部分を開けて斜材への設置を行う構造となっている。

写真-1 ロボット本体の外観

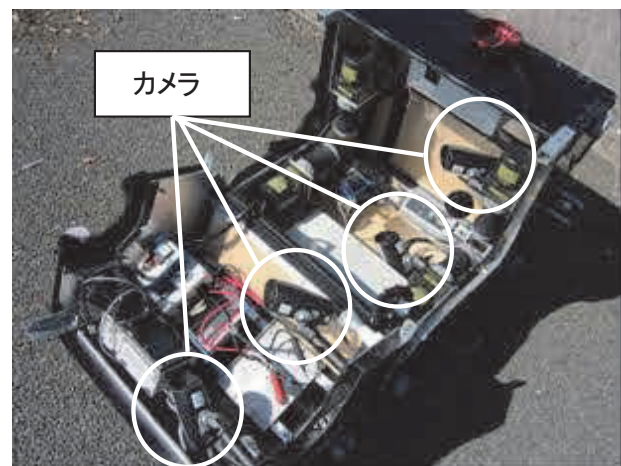
保護管の撮影には、写真-2に示す4台のワイヤレスCMOSカメラを、照明には同様に4台のLEDライトを採用した。カメラは、59.5(W)×60(H)×131(L) mmであり質量は235 gである。また、有効画素数は約30万画素であり、撮影された動画は無線で伝送し、地上の受信機により受信、リアルタイムでモニタによる確認や記録ができるものとした。

写真-2 ロボット本体の内部

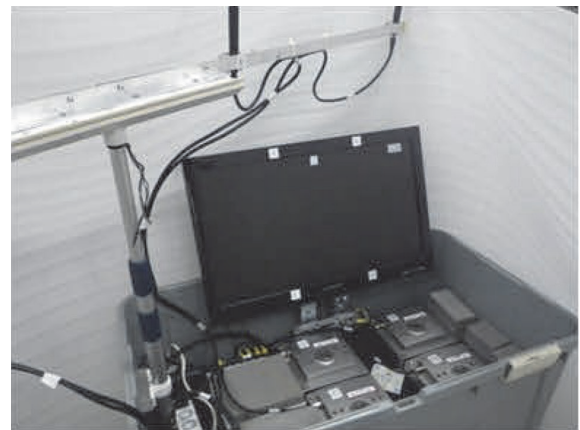
コントロールボックスを写真-3に示す。4台のワイヤレスカメラに対応するために4台の受信機を設置した。各受信機にはSDカードが内蔵され、カメラから送信された動画の記録を行うことができる。4台の受信機に受

信された画像は、画像分割器を通して液晶モニタに同時に表示することができる。

前述のロボット本体の各操作は、現場での作業性を考慮して、受信機上のボタンを押すだけで遠隔操作ができるよう単純化した。このシステムにより、地上でリアルタイムに保護管を観察しながらロボット本体の始動/停止、損傷箇所の動画の記録などが可能となった。

写真-3 コントロールボックス

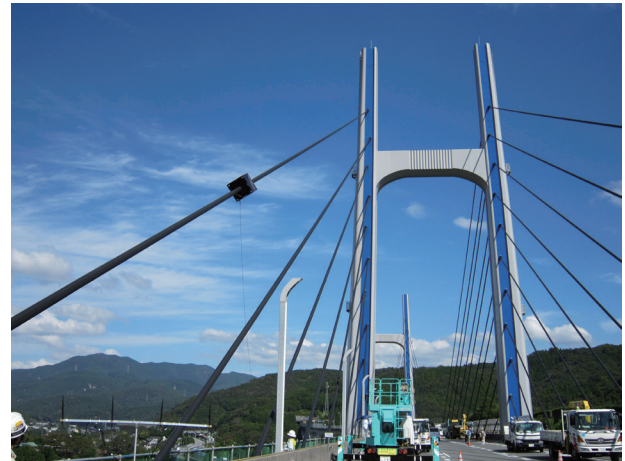
調査状況を写真一5に示す。合計80本の斜材を約1ヶ月かけて無事に全数の調査を完了した。

写真一5 調査状況
