延長 34.6 km, 高土被り 1,246 m の TBM トンネルでの高温岩盤掘削とその対策

Total 34.6 km Length TBM Tunneling with High Rock Temperature under Max 1,246 m Earth Covering

大橋 健司*
Kenji Ohashi

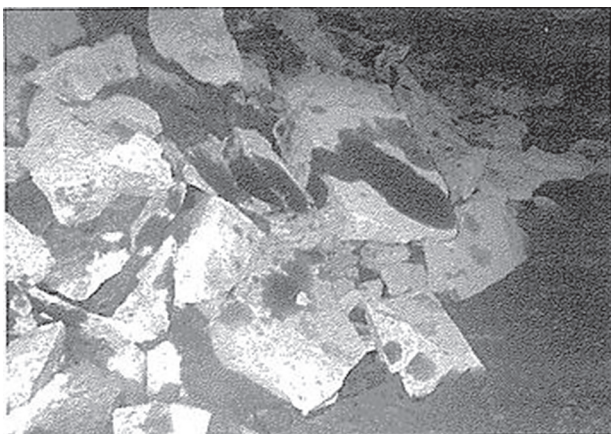
写真-1 山はね状況 (側壁部)

土被りが約 1,000 m の掘進地点では、側壁に鱗片状の岩片の突出が断続的に確認された。地山の一軸圧縮強度は 100~200MPa と高く、高土被り区間での掘進中、側壁部および切羽で小規模な山はねが発生した。TBM-2 工区における山はね発生区間の延長は 1,800 m にも及んだ。この山はね現象により大きく割れた掘削ズリが、コンベアホッパー部での閉塞を起こし、さらにベルトコンベアの損傷を引き起こしてトンネル進行を妨げる原因となった。

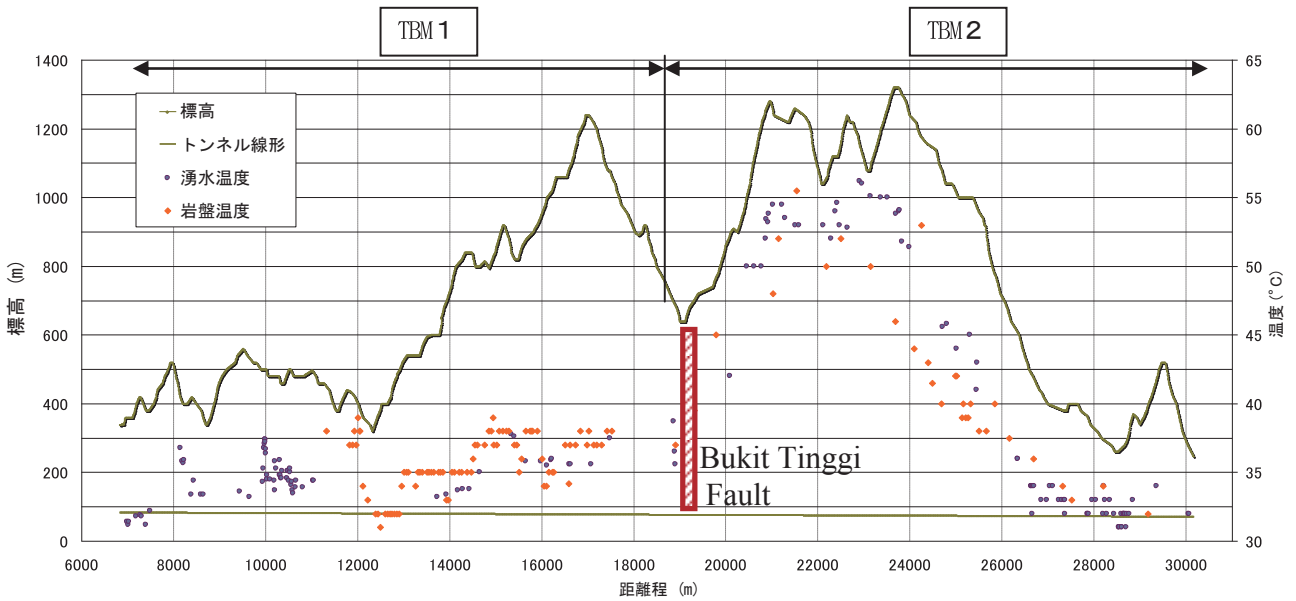
図-3 土被りと岩盤温度、湧水温度の関係

TBM-2 工区では掘削延長 4 km を越えた地点から坑内温度上昇が顕著となり、掘削延長 11 km まで継続したが、岩盤温度と湧水温度の両方で同様な温度上昇が確認された。どちらも最大 56℃ と非常に高く、坑内での作業環境を大きく悪化させた。一方、図-3 に示すように TBM-1 工区でも土被りが 1,100 m を超える区間を掘削したが、土被り増加に伴う温度上昇は観測されず、最高岩盤温度は 38℃ 程度であった。

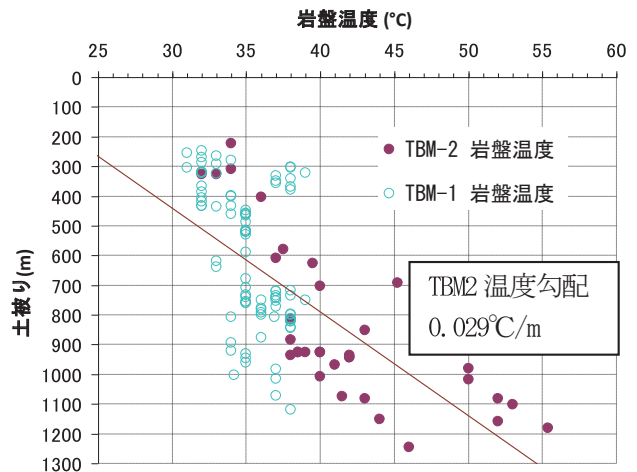
図-4 土被りと岩盤温度の関係

図-4 に TBM-1,2 工区での土被りと岩盤温度の関係を示す。TBM-2 工区での土被りに対する温度勾配は 0.029℃/m であった。

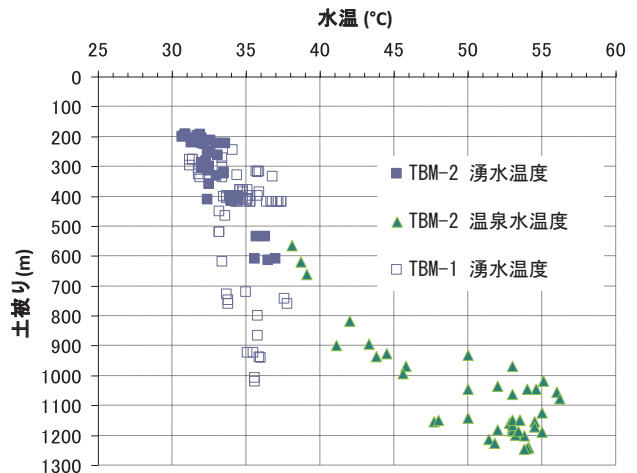
図-5 土被りと湧水温度の関係

図-5 に TBM-1,2 工区の土被りと湧水温度の関係を示すが、TBM-2 工区での高温湧水に比べ、TBM-1 工区では 1,100 m 以上の土被り地点でも湧水温度は 38℃ 程度であった。

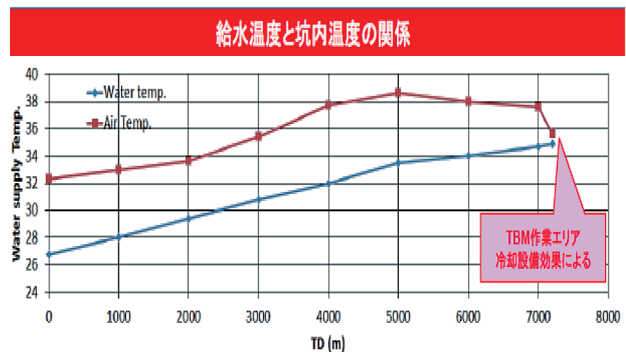
図一八 給水温度と坑内温度の関係

冷房装置を 2 台同時運転させるため、新たに地上給水タンクに水冷却設備を設置した。80 kW 能力×3 台、150 kW 能力×3 台の水冷却設備を設置し、給水タンク内の水を約 25°C に冷却して送水した。しかし図-8 に示すように、切羽へ到達するまでに坑内の熱によって約 10°C 上昇したため、管末での水温は 35°C に達した。

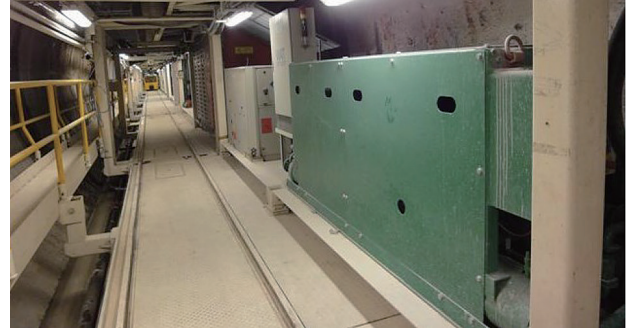
写真-3 後方台車冷房装置

TBM 後方台車内に 450 kW 能力の冷房装置を 1 台増設して合計 2 台とし、作業エリアの環境改善を図った。この冷却装置には 1 台当たり約 $1 \text{ m}^3/\text{min}$ の給水が必要のため、2 台で $2 \text{ m}^3/\text{min}$ の供給が必要となる。掘削時における TBM 作動油他の冷却用や吹付作業等に必要約 $1 \text{ m}^3/\text{min}$ を考慮し、冷房装置用と合わせて $3 \text{ m}^3/\text{min}$ の低温度水を TBM まで供給するための設備も必要となった。

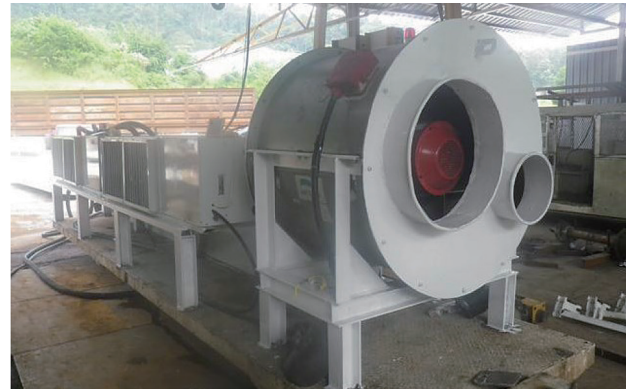
写真-4 移動式局所冷房装置

坑内全線における軌条等の坑内設備メンテナンス作業の際に使用する、移動式冷房装置を製作した。2 台の 5 kW 能力エアコンを移動用平台車に設置し、18 kW ファンで送風する局所冷房装置である。ただし、冷房能力が小さいため、作業場所はテント等で締め切って冷却効果の向上を計り、高圧線を延伸する際に行うケーブルジョイント作業等で使用した。給水量の倍増後は、220 kW 能力のエアコンを移動平台車に据えた局所冷房装置により、坑内測量や複線設置作業など広範囲作業を行った。

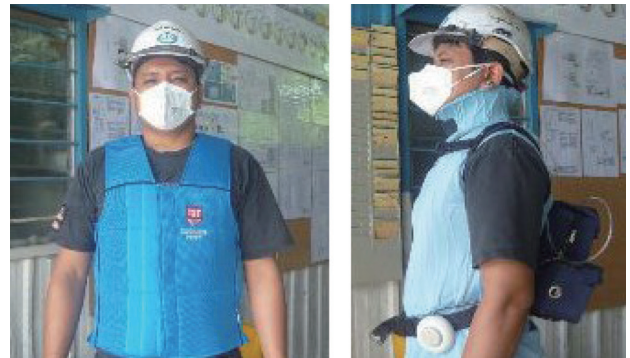
写真-5 冷却ベスト

- ① 圧縮空気から低温空気を取り出し、ベスト内に送風する方式
- ② 電池駆動ポンプにより、氷水をベスト内に循環する方式
- ③ 予め冷却したパックをベスト内に挿入する方式

上記の内、①は圧縮空気を常時供給する必要があるため、ホースを常に接続する必要があり作業性が悪い。また高湿度下ではエアコンプレッサー故障が多く発生するため、使用できなかった。②は氷水ボトルと電池を交

換すれば連続使用が可能であった。③は約 20 分毎のパック交換を要するが、最も作業性に優れていた。しかし、3 つの方式全てにおいて全身冷房は不可能であり、15 分ほどで休憩が必要となるため、作業効率の向上にはほとんど繋がらなかった。

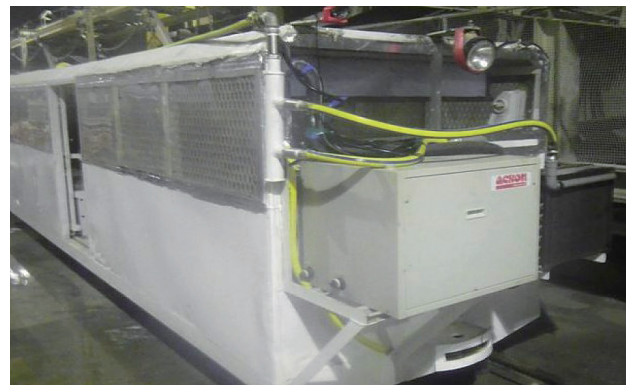
写真-6 エアコン搭載人車

掘削終盤では延長距離が 11 km 以上となるため、ディーゼルロコでの移動時間に片道 60 分を要した。移動中の作業環境維持のため、水冷式エアコンを人車に設置するとともに、人車の鋼製車体内側には断熱材を貼り、アクリル板で囲むことで密封性を向上させた。水冷式エアコンは予備 1 台を含めて 2 台搭載したが、このエアコン用として 9 m³ 水タンクと 50 kVA 発電機を平台車に搭載した。
