# ソイルネイルを使用した大規模オープン掘削工法の設計・施工と計測結果

## Design, Construction and Monitoring Result for Bulk Open-exca- vation Works Using Soil Nails

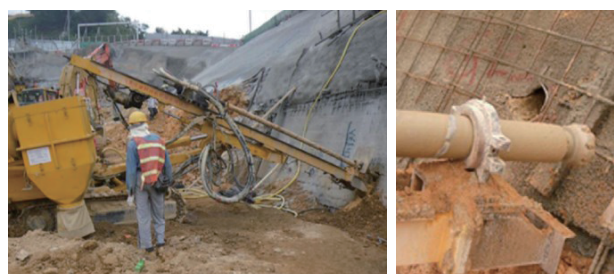
図-9 ソイルネイル施工状況（ケーシングなし）

採用していたソイルネイルの削孔方法は、エアコンプレッサーによって排土する方法であり、図-9に示すように孔壁崩壊防止用のケーシングは使用していない。現場での施工状況から、想定以上にFill層は不均質であること、エアの高圧噴射によって本来排出すべき土量以上に排土が生じていることが確認され、削孔中に孔壁崩壊が生じ、ソイルネイル上部に空洞が生じた可能性が高いと推測された。この推測に基づき削孔方法を見直し、図-10に示すような孔壁崩壊防止用のケーシング併用法にて、以降のソイルネイルを施工するよう変更した。

今回の施工を踏まえ、設計に加え、施工方法の選定も十分な検討が必要だと考える。5-2でも述べたように、当初エアコンプレッサーによって排土する工法を選定したことが不均質なFill層での孔壁崩壊を招いた主要因と推測される。

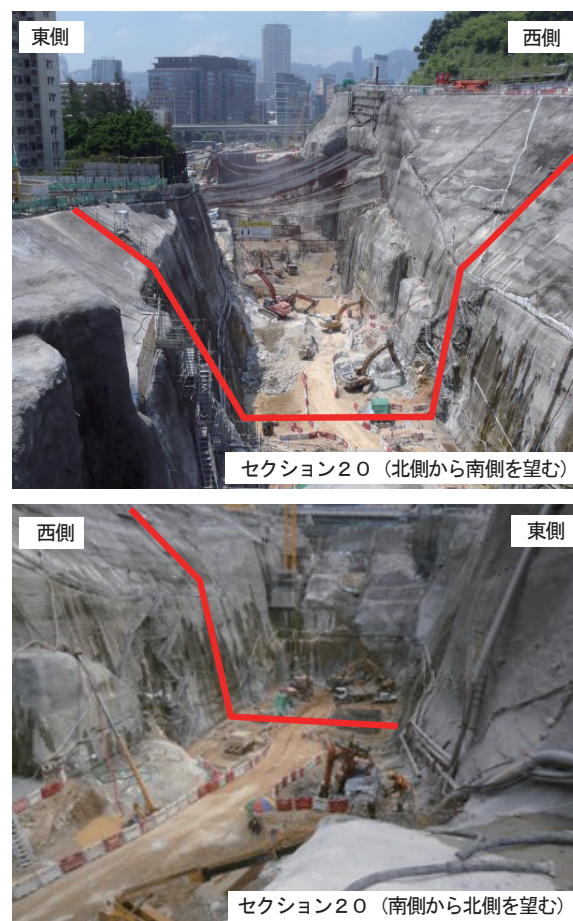
図一15 何文田駅全景

図一15に示すように、現在、法面掘削箇所は床付けまで完了しており、引続き躯体構築作業を行っている。継続的に計測を行い地山変形の有無を確認しているが、現時点で大きな変動は確認されておらず、法面は安定している状態と判断できる。
