# 名取処理区における災害廃棄物の処理について Treatment of disaster waste at “Natori treatment area”

湊 康裕\* 田中 壮\*  
Yasuhiro Minato Sou Tanaka  
永野 心治\* 武田 修治\*  
Shinji Nagano Syuji Takeda

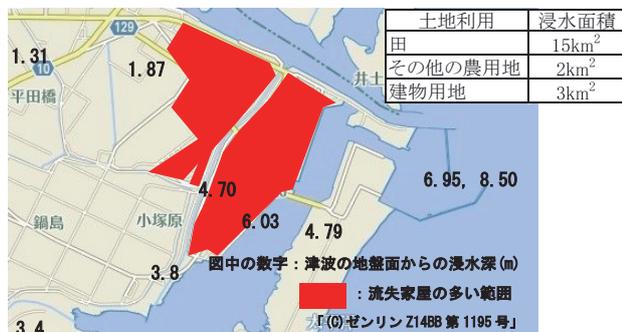
図一 閑上地区被害状況（名取市 HP を参考に作成）

2011年3月11日の東日本大震災において発生した津波により、宮城県名取市も沿岸部（閑上・下増田地区）は壊滅的な被害を受けた。閑上地区における津波浸水深さおよび流失家屋が多かった範囲を図一に示す。

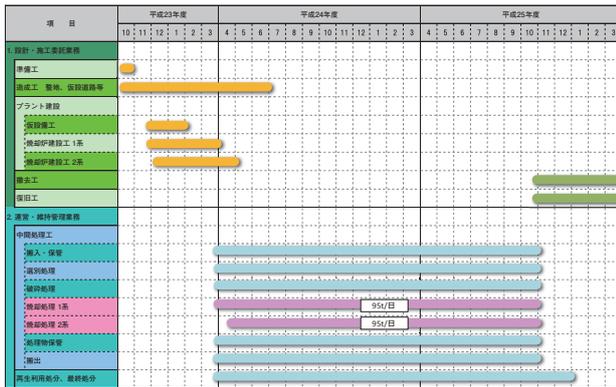
図-2 概略実施工程

平成 23 年 10 月に二次仮置場の造成に着手し、平成 24 年 3 月末に 1 系焼却炉の火入れを行い、中間処理を開始した。造成・施設建設と並行して、二次仮置場に集積されていたがれきの一次仮置場への移動を行った。平成 24 年 6 月末には、二次仮置場の整備が完了した。

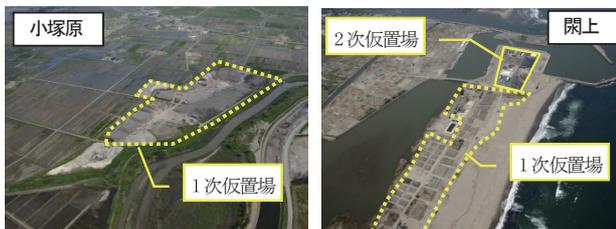
写真-1 小塚原・閑上一次仮置場（平成 24 年 5 月撮影）

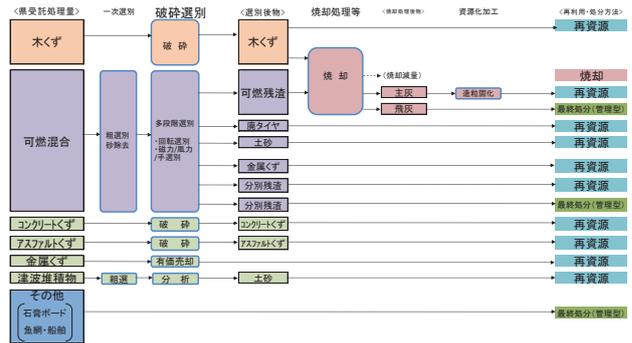
図-3 処理フロー

災害廃棄物は、一般廃棄物として扱われ区内・県内・県外の優先順位で処理を行う必要がある。さらに東北地方沿岸部での大量のがれきが発生したことを考慮して、最終処分量を極力低減させて再利用・再生利用を図ることを処理方針とした。その結果、災害廃棄物処理は、区内で約 98%、宮城県内で約 99%の処理を行い、再生利用率は約 94%とすることができた。

本処理区で行った災害廃棄物の処理フローを図-3 に示す。

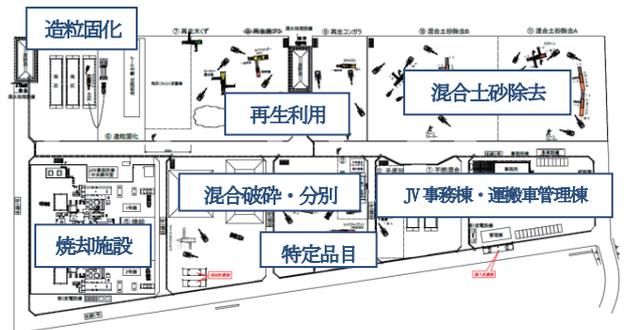
図-4 施設配置図

施設の配置を図-4 に示す。用地面積が 6.6 ha と狭隘であったため、災害廃棄物の搬入・計量・搬出、破碎・分別処理、処理物の移動、焼却施設の運転、処理物の量・性状等を勘案し、安全かつ効率的な施設配置とした。処理施設は、移動式の機械を主体とした。

なお、処理の進捗に伴ない変化する処理物の内容・量、焼却状況等に応じて、適宜、各エリアの機械配置の調整・増強等を行なった。

仮置場の造成に際し、地震による用地の地盤沈下および余震による津波発生時の防御策として、造成高の嵩上げを行なった。さらに、JV 事務所棟をピロティ形式として避難可能な構造とした。また焼却施設建設に対して、地耐力確保のため地盤改良を行った。

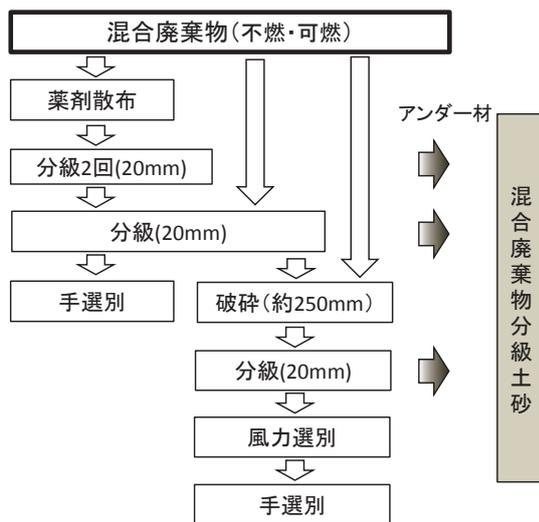
図一5 混合廃棄物の主な処理フロー

混合廃棄物の主な処理フローを図一5に示す。混合廃棄物は、閑上一次仮置場での大規模火災時に窒息消火として土砂散布がなされ大量の土砂を含んでいた。

そのため、砂混じり混合廃棄物については、前処理として高分子系改質薬剤(剥離剤)の散布、回転式篩機(2台)、振動式篩機(1台)を用いた土砂分の除去作業を実施した。なお、土砂の混入状況により、適宜、混合廃棄物の処理工程の選択を行った。

土砂分を除去した廃棄物のうち、ミドル材(スクリーン20mm超過~75mm以下)は可燃物(木片等)が多いため、手選別により不燃物(金属・石片等)を分別した。オーバー材(スクリーン75mm超過)および土砂混

入の少ない混合廃棄物は、以降の選別処理を機械を使用して効率的に行うため、まず破碎機により250mm程度に破碎処理を行った。その後、回転式篩機により20mmスクリーンを通過させることで改めて土砂分の除去を行った。次に風力篩機を用いて比重により重量物(主にコンガラ・金属等の不燃物)と、軽量物(プラスチック類の可燃物)に分別を行なった。その後、手選別ラインにより重量物から可燃物(木片等)の分別を行った。

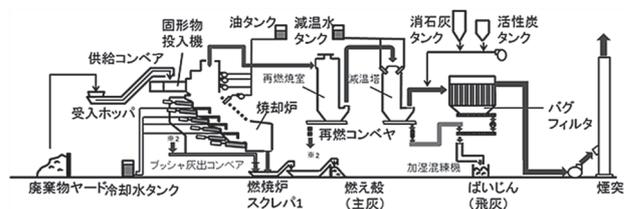
図一6 焼却処理フロー

焼却処理フローを図一6に示す。2炉としたことでメンテナンス時期をずらして、最低1炉での焼却を可能とした。焼却量管理は、焼却物投入のホイールローダーを全車計量を行ない、焼却能力内で焼却状態を勘案しつつ投入を行なった。

電力は、商用電力を用い、非常時のバックアップとして発電機を用意した。

焼却処理施設の維持に必要な水は、井戸水のみを使用する計画であったが、水質を考慮して、地下水約50%および上水約50%で使用した。減温塔では、海水を含む地下水の塩分が析出し、噴霧ノズルの閉塞を回避するため上水の比率を高めた。

焼却ガスに含まれる有害ガス（塩化水素、硫黄酸化物等）は、乾式有害ガス除去装置およびろ過式集塵機により捕集除去した。煙突中間部において有害ガス、ばいじんの連続モニタリングにより、排ガスの監視を行った。

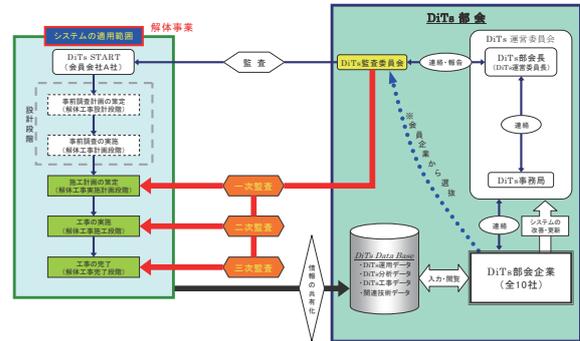
図-7 DiTsの概要と運用フロー

災害廃棄物処理という迅速な対応が求められた中での焼却施設解体ではあったが、ダイオキシン類対策および廃棄物適正処理に関して確実性を向上させるために、第三者評価がなされる焼却施設解体トータルマネジメントシステム（DiTs）を適用した<sup>3)</sup>。本システムは、焼却施設解体におけるダイオキシン類等の有害物質に係わる法規制に全て適合し、かつ作業従事者の保護、環境保全及び環境保護の観点に基づき、計画から発生廃棄物の処理まで、トータルに管理するものである。DiTsの概要と運用フローを図-7に示す。

システムは、「受注報告書」の提出により監査が開始される。1次監査としてDiTs監査委員会により施工計画書が審査され、是正事項の対応が求められた。次に、2次監査は、工事期間中に書類審査および現場立ち会いを受け施工計画書通りの施工であるかの直接確認がなされた。最後に3次監査として、工事完了報告書により施工の妥当性および廃棄物の適正処理・処分等に関する資料の審査を経て、DiTsに適合した工事完了の確認を受けた。

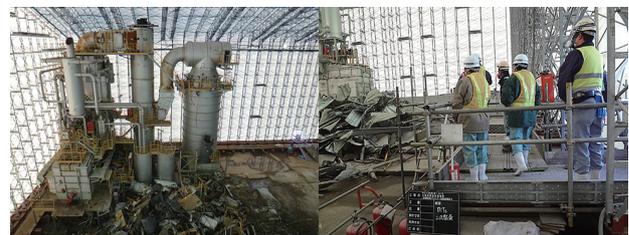
写真-2 テント内解体（左）、DiTs現場監査状況（右）

焼却施設解体は、ダイオキシン類の飛散防止対策として全覆いテント内で行った。テント設置に先行し、ダイオキシン類対象外施設の撤去およびダイオキシン類対象施設の高圧水洗浄を行なった。煙突は、部分養生して分離し、全覆いテント設置後にテント内で洗浄を行なった。

全覆いテント（長さ約75m、幅約39m、高さ約26m）を設置し、ダイオキシン類対策を実施し、重機によりテント内で焼却施設の解体を行なった。テント設置に際し、基準風速30m/s、地表面粗度区分Ⅱで構造計算を行なった結果、屋根部桁側および妻側フレームの一部に補強を行なう必要があった。また、風荷重に対しては、ワイヤーを介し、鋼棒により水平方向を固定したカウンターウエイトとテントを固定することで対応した。

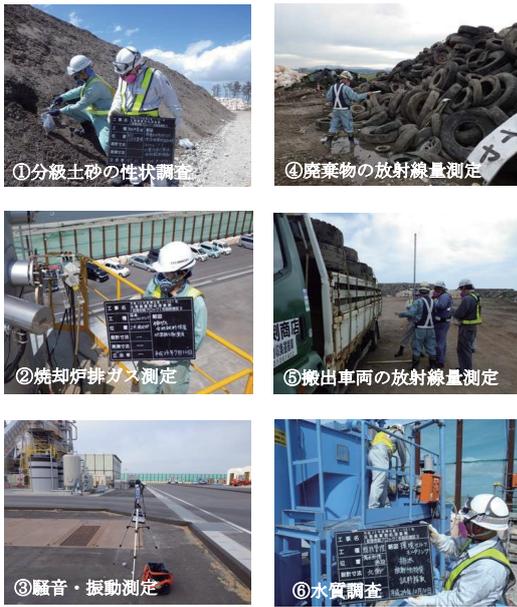
写真-3 環境モニタリングの状況

環境モニタリングとして、排ガス、騒音・振動、粉じん・アスベスト粉じん、水質、臭気、放射線量率等の調査を日常・月次管理として行い、維持管理へのフィードバックを行った。必要に応じて各廃棄物調査を実施した。

写真-3に環境モニタリングの状況を示す。
