# 香港における土砂化した風化花崗岩中の凍結工法による延長 100 m の横坑掘削

## Total 100 m length of tunnel excavation in completely decomposed granite by ground freezing method in Hong Kong

香港西港線地下鉄工事 704 工区では、土砂地山区間に位置する延長 100 m の掘削に凍結工法を採用している。凍結工法を用いた横坑掘削では過去に例のない長距離である。本報告では凍結工法に採用した水平コントロールボーリングの紹介と、施工中の 80 m 区間の横坑掘削の概要を述べる。

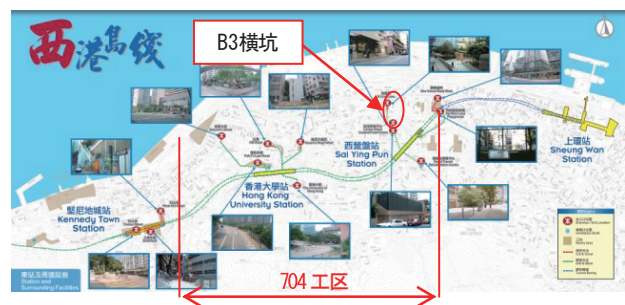
図一1 西港線地下鉄工事平面図

香港地下鉄西港線工事は、既存の港島線の西側終点駅である上環駅から香港中西地区のケネディタウンまでを結ぶ新設三駅を含む総延長約 3.3 km の地下鉄延伸工事である。土木工事は主要三工区に分割して発注されており、704 工区は中間部に位置する延長 1.6 km の工区である。本工事には二つの新設地下空洞駅舎、単線トンネルの地下鉄本線上下線 4 本 (469 m×2 本, 564 m×2 本)、連絡地下道および換気横坑 (総延長 3,320 m)、乗客出入口、換気塔 (9 箇所) の建設が含まれている。本工事の全体平面図を図一に示す。

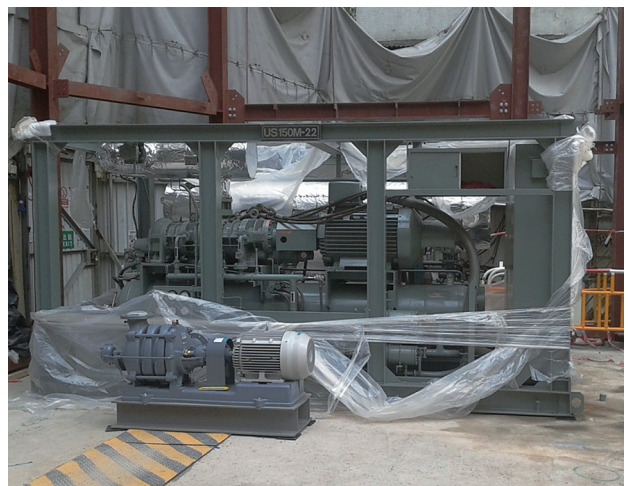
写真-2 冷凍機

凍結工事に使用する主な機械は冷凍機（写真－2）と冷却塔であり、凍土造成開始後は 24 時間継続しての運転を行う。B3-1 の凍土造成には冷凍機（冷却能力 260 kW）3 台及び冷却塔（凝集能力 453 kW）3 台、トンネル終点閉塞部の造成に冷凍機 2 台、冷却塔 2 台を使用した。

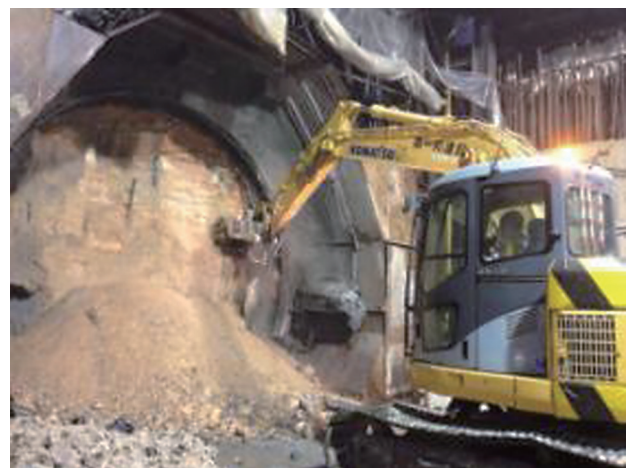
写真－4 ツインヘッダーによる掘削

機械掘削は全断面ツインヘッダー（写真-4）を使用する計画であったが、掘削が進むにつれ、掘削全断面にまで成長し硬化した凍土が堅固であったため、掘削速度が低下した。このため、中央部を油圧ブレーカーにより破碎し、凍土部の余掘り防止のため掘削に精度が要求される外周部のみツインヘッダーを使用することで、掘削時間の短縮を図っている。現在掘削中の B3-1 の施工サイクルを図-11 に示す。夜間のコンクリート搬入が騒音規制のため不可能であることから、昼間作業は吹付けコンクリートから開始、上半掘削を完了させ、夜間に上半鋼製支保工の設置、下半掘削、下半鋼製支保工の設置を行うサイクルとしている。

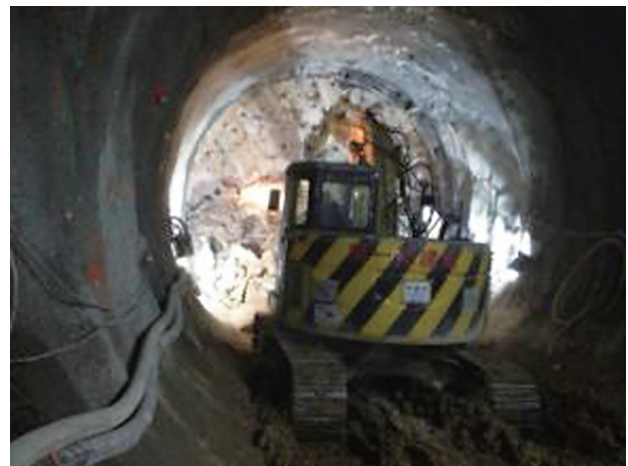
写真-5 油圧ブレーカーによる掘削

現在までの掘削では凍土面および切羽は非常に安定した状態である。また凍土内の湧水も見られず、安全な掘削を行うことができていると言える。写真-5 に油圧ブレーカーによる掘削状況、写真-6 に切羽状況を示す。
