# U型擁壁コンクリートの品質向上のための方策と効果確認 Confirmation of the measures effect to improve the durable quality of concrete at U type retaining wall

掘割式U型擁壁の築造工事において、躯体コンクリートのひび割れ防止および品質向上を目的として、幾つかの施工対策を講じた。具体的には、側壁に着目して、ひび割れ誘発目地の増設や、型枠脱型後の養生対策を実施した。本報では、施工時に講じた対策技術の概要や現場計測によって得られた効果について報告する。また、コンクリートの品質管理技術についても併せて記した。

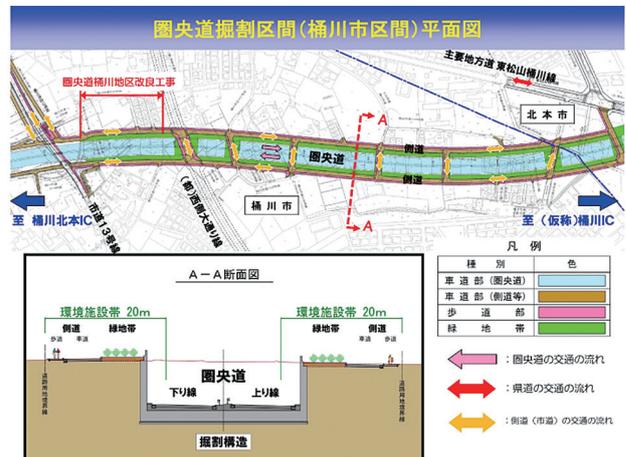
図-1 工事概要

本工事は、桶川市上日出谷地先の約 160 m 区間に圏央道（首都圏中央自動車連絡道）を新設する工事である。以下に、工事概要を示す（図-1、写真-1、2 参照）。

- ・工事延長 L=161 m（躯体延長 L=122 m）
- ・構造物 掘割式U型擁壁（7ブロック、20m/ブロック）
- ・防水工 改質アスファルト系塗膜防水
- ・土留壁 柱列式連続地中壁（ECW 工法）
- ・土留工 切梁腹起し（2段支保工）
- ・仮栈橋 幅 8 m×延長 120 m

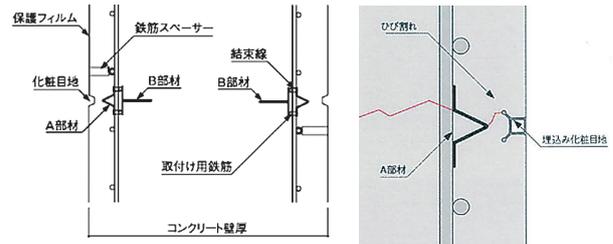
図一2 ひび割れ誘発目地詳細

先行打設コンクリートである底版の外部拘束による側壁下端部の温度ひび割れ対策として、原設計と同様にひび割れ誘発目地を設置する。目地間隔は原設計の半分の間隔とする(原設計@10m→提案@5m)。目地材は、躯体内部にA部材とB部材(図一2、写真一3)を設置し、表面にはシール材で止水を行う仕様が一般的であるが、型枠脱型後の止水作業等の後施工が不要で、後々の脱落の心配が無い埋込化粧目地を設けた。

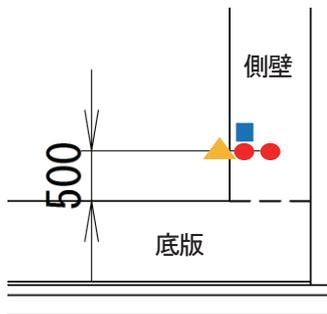
図-7 計測設置位置 (1断面あたり)

温度ひび割れ対策と品質向上を目的として提案した技術の効果確認を行うため、表-5に示す計測工を行い、事前解析で行った温度応力解析結果との比較検討を行った。計測位置は、図-7に示した側壁部下端で底版面より高さ500mmの位置とし、温度、湿度および全ひずみを測定した(写真-6, 7)。計測期間は1ヶ月で、計測頻度は1時間毎の自動計測である。

計測項目	計測機器	計測位置	備考
温度	●熱電対	内側鉄筋位置 部材中央位置	コンクリート 打設時
全ひずみ	■ひずみ計	内側鉄筋位置	コンクリート 打設時
湿度	▲湿度計	内側表面	脱型後、うる おいと同時

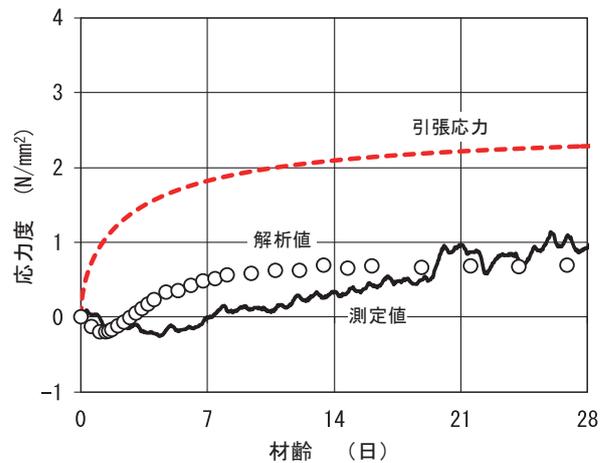
図-8 発生応力度の計測値と解析値

図-8に側壁部下端で測定した全ひずみの値から推定した発生応力度(拘束応力)の結果を示す。なお、同図には事前解析の結果も併せて示す。

ひび割れ誘発目地の増設により、目地間隔が当初案10mの半分となったことで、発生応力度の値は引張応力に対して小さい値となり、最大でも1.0N/mm<sup>2</sup>程度(引張応力の約50%)であった。なお、解析値と測定値は材齢初期で若干乖離した結果となっており、この理由として、温度解析における熱伝達境界の設定やひずみ成分から応力成分に換算する過程での自由ひずみ成分の算定精度などにやや課題があったと推定される。しかしながら、応力挙動は、解析値と測定値で概ね等しいため、事前解析による応力再現ができていたと考える。

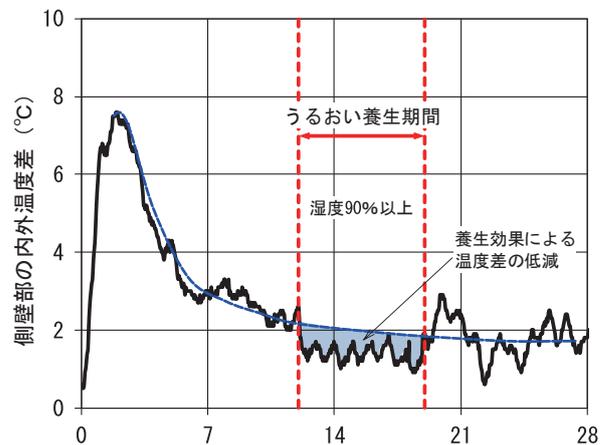
図-9 側壁部内外温度差の測定結果

図-9に側壁の中心部と表面近傍部との差分温度(内外温度差)の測定結果を示す。型枠を脱型した材齢12日以降、うるおい養生パネルを材齢19日まで7日間設置した。なお、養生パネルを当該時期に設置した理由は、事前解析の結果(表-4)から、温度ひび割れ指数の値が最も小さくなる材齢が、コンクリート打込み完了後、およそ12日経過した型枠脱型以降であったためである。

測定の結果、うるおい養生期間中の内外温度差の値は2℃以下となり、養生パネルの保温養生効果により、温度差が小さくなったと推定される。また、養生パネル設置期間中のコンクリート表面部における湿度は90%以上を保持しており、高い湿潤効果も得られた。以上より、養生パネルの設置による保温・湿潤効果が、ひび割れ発生リスクの低減につながったと考える。

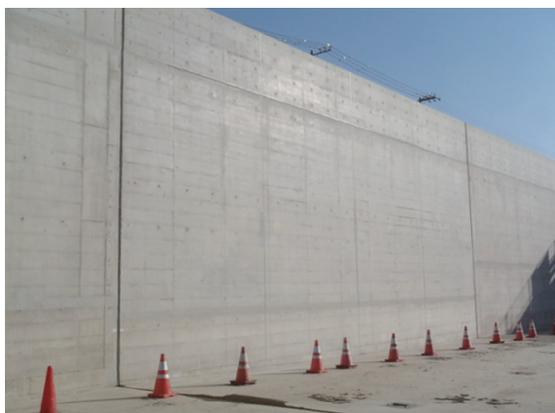
写真-8 U型擁壁側壁部の仕上がり状況

写真-8に側壁コンクリートの仕上がり状況を示す。高欄部にひび割れが確認されたものの、側壁部においては、打込み完了後、3ヵ月目におこなったクラック調査でも有害なひび割れの発生は確認されず、良好な状態を保持していた。

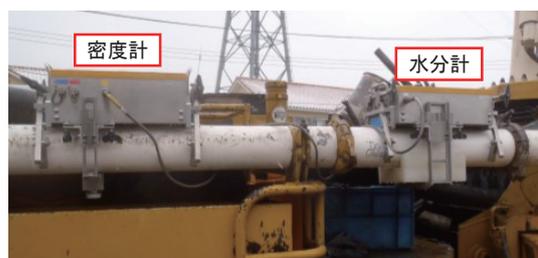
写真-9 連続式RIコンクリート水分計による単位水量測定管理

本現場では、U型擁壁におけるコンクリートのひび割れ発生を防止し、品質を向上させることを目的に、施工上、ひび割れ誘発目地の増設や型枠脱型後の養生対策を講じた結果、一定の効果を確認できた。また、この他にも、コンクリートの品質管理として、ポンプ車のブームに取り付けた連続式RIコンクリート水分計(写真-9)による単位水量の連続監視や、側壁襖部止水板周辺における充填状況可視化のための透明樹脂型枠(写真-10)の使用などを採用した。さらに、積算温度による強度管理や、模擬ブロック供試体(□800mm×800mm)を用いた養生効果の検証(写真-11)なども実施し、コンクリート品質の向上に努めた。
