鶴田ダムにおける堤体削孔工事

渡部 成雄*

1. はじめに

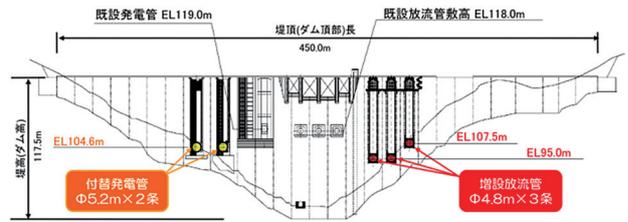
図-1 堤体上流面

堤体削孔は、増設放流管設置のためダム本体に3本の穴（一般部：6.0m \times 6.0m、ベルマウス部（貫通部）：10.0m \times 9.5m）を開ける工事、付替発電管設置のためにダム本体に2本の穴（一般部：6.4m \times 6.4m、ベルマウス部（貫通部）：11.0m \times 10.5m）を開ける工事である。

- ① 日本最大規模の設計水深（約65m）での堤体削孔
- ② 5本の堤体削孔（国内工事では過去最大の本数）
- ③ 日本最大規模の堤体削孔長さ（約60m）

が挙げられる。（図-1・2参照¹⁾）

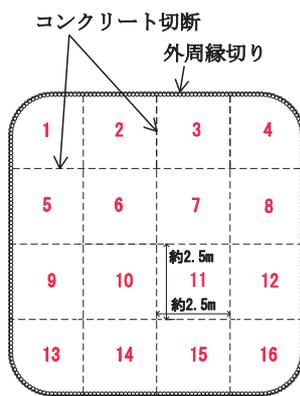
図-4 16分割

- ・貫通部の上流面から80cm区間のコンクリートをコアボーリング工法+ワイヤーソー工法により、16ブロックに分割切断して撤去した。(図-4参照)

- ① 仮締切内、堤体上流側からコアボーリング工法による外周縁切る。(写真-3参照)
- ② ワイヤーソー工法によりコンクリートを1ブロック毎、切断する。
- ③ ダム天端上のクローラークレーンで切断したコンクリートを1ブロック毎、撤去する。(写真-4・5参照)

コアボーリング工法+ワイヤーソー工法を採用することで、上流貫通部のコンクリートを無振動で撤去することが出来た。また、貫通に伴うコンクリート塊の落下等も無かった。既設堤体、仮締切および台座コンクリートに有害な影響が発生することなく、施工を完了した。

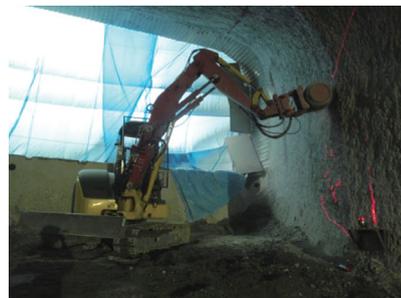
写真-6 二次削孔状況

- ・一般部では、堤体削孔の墨出しにレーザーマーキングシステムを採用し、切羽に削孔断面を投影して自由断面掘削機で削孔した。
- ・ベルマウス部等(ベルマウス部、ベルマウス部の始まりから下流側1D区間、坑口部1D区間)では、設計線まで残り40mmを一般部同様にレーザーマーキングシステムおよび堤体削孔機で削孔(一次削孔)し、残り40mmは回転型レーザーレベルで削孔線を確認しながら小型切削機(エクセルカッター)で切削(二次削孔)した。(写真-6参照)

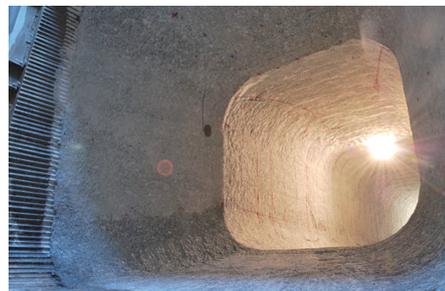
写真-7 ベルマウス部施工完了状況

特に小型切削機(エクセルカッター)での二次削孔の精度は非常に高く、最も重要なベルマウス部等において極端な凹凸の発生や過掘りすることが無く、施工を完了した。(写真-7参照)
