# 覆工コンクリート品質向上に関する取組み

## PDCA trial for improving quality of tunnel lining concrete

国道45号田老第6トンネル工事は、三陸沿岸道路（仙台～八戸）新設工事のうち、宮古中央～田老（21.0 km）区間のトンネル新設工事である。また、本工事は平成23年度新規事業化された区間（11区間 148 km）において、初めて着工・完成されたトンネル工事であり、東日本大震災からの復興のリーディングプロジェクトとして、非常に注目されていた。

工事名：国道45号 田老第6トンネル工事  
 発注者：国土交通省 東北地方整備局 三陸国道事務所  
 工 期：平成25年3月23日～平成26年10月31日  
 トンネル諸元：延長（掘削、インバート、覆工）294 m  
 内空断面積 87.6 m<sup>2</sup>  
 道路幅 13.5 m（管理用道路含む）  
 NATMによる上下半同時併進掘削工法  
 機械掘削方式

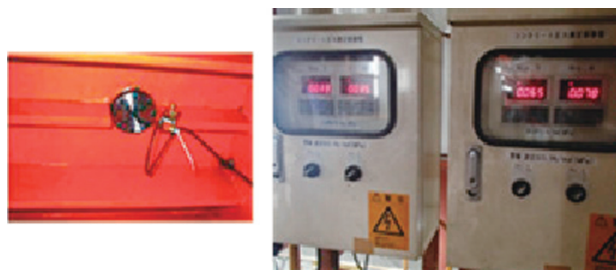
写真-1（左）圧力計（セントル内側より撮影）  
（右）圧力制御盤

従来の打設では、天端部吹上方式に配管切替後、妻側型枠での充填が目視で確認されたら、数回のポンプ圧送をもって打設終了とすることが一般的であり、その際のセントル表面圧力は約40kPaである。

本工事では打設終了基準の圧力を80kPaとし、図-3の配置図に示す箇所に設置した圧力センサーで管理しながらポンプ圧送することで、天端部の充填性・密実性を高めた（写真-1）。

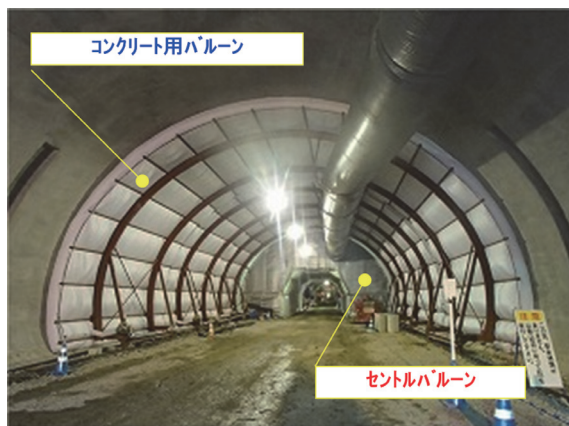
写真-4 バルーン養生状況

これまで述べた 3 つの取組みの他、田老トンネルでは 2 つの養生設備（写真-4）（打設直後から脱型までセン

トル全体を保温するセントルバルーン、脱型後 1 week 以上保温・保湿するコンクリート用バルーン）を 4 BL～26 BL のコンクリート打設で用いた。

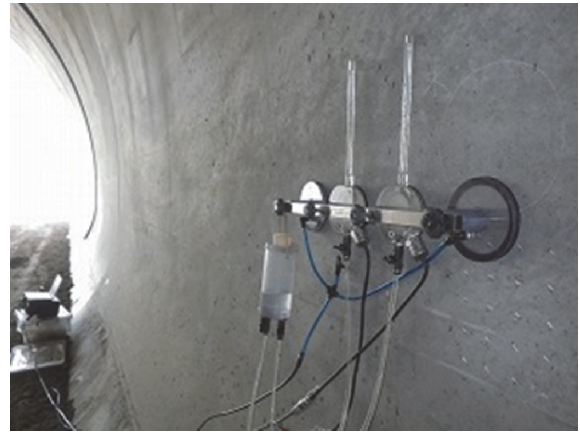
写真-5 SWAT 測定状況 (SL 部)

前章で述べた品質向上に関する取組みに対し、その効果の検証として、コンクリート非破壊試験の1つである SWAT (写真-5) により、コンクリート表層の緻密性を確認した。計測はトンネル覆工の曲線の形状や天端部でも測定可能な治具を用意し、トンネル実構造物に初めて実施した。

なお、SWAT の計測値はコンクリートの表面水分量に左右されるため、本現場では材齢一ヶ月以上かつ表面水分量 5.5% 以下であることを確認し測定した。以下に測定結果と考察を示す。
