# 劇場ホールにおける置換空調設備の施工に関する報告

## 1. はじめに

本工事は、愛知県東海市の中心部に位置する名古屋鉄道太田川駅前に計画された第一種市街地再開発事業で、ホールを中心とした文化施設と集合住宅（106戸）を有する建築物である。本報告は文化施設内に設けられた大ホールにおいて、音響性能要求を満たす為に採用した置換空調設備のシミュレーション結果と施工後のスモークテスト結果について報告する。

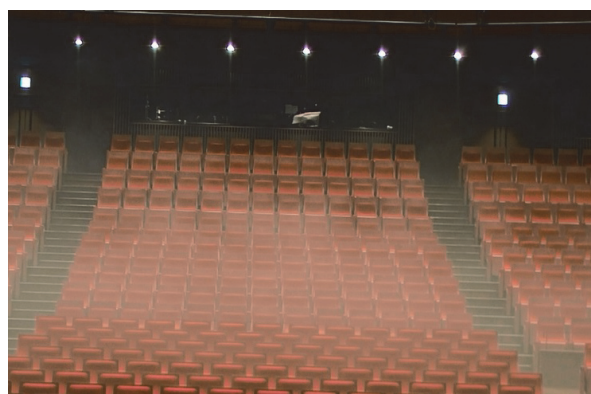
写真ー２ スモークテスト実施状況（１階席）

スモークテスト実施状況を写真ー２、写真ー３に示す。１階席は試験開始２分後、２階席は試験開始１分後の様子である。煙の様子から、客席部分の床下及び後方から吹き出された空気が客席付近に滞留して層を形成し、置換空調設備として正常に機能していることが確認できた。
